Tilstandsregistrering og investeringsplan 2023

Udvalgte anlæg

Projekt navn **Strandparken, tilstandsregistrering og investeringsplan**
Projekt nr. **1100054404**
Modtager **I/S Strandparken**
Dokumenttype **Rapport**
Version **4**
Dato **2023-03-10**
Udarbejdet af **BL**
Kontrolleret af **CLBA**
Godkendt af **BL**
Beskrivelse **Oversigtsrapport for tilstandsregistrering og investeringsplan**

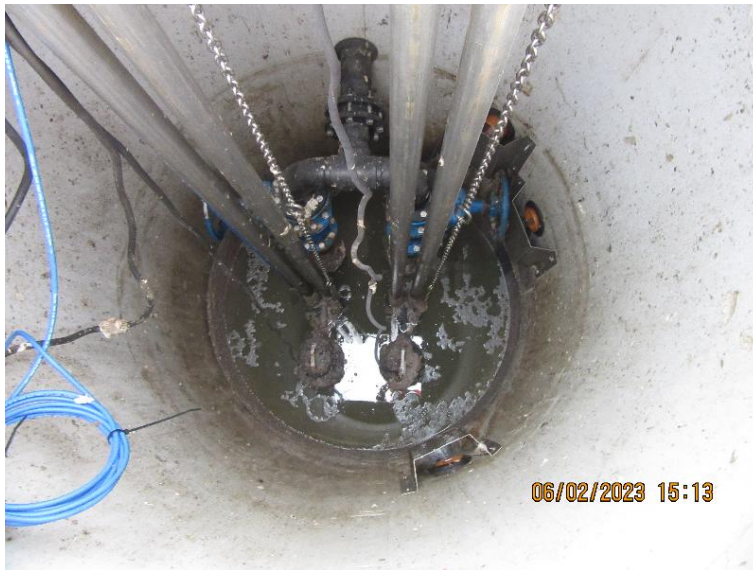
Generelt har pumperne været dækket af vand, så vi har ikke kunnet inspicere dem. Vi har antaget at hvis styring og elskab er udskiftet, er pumpen også udskiftet.

Figur 7 Foto ned i brønd. Selve pumpen er neddykket

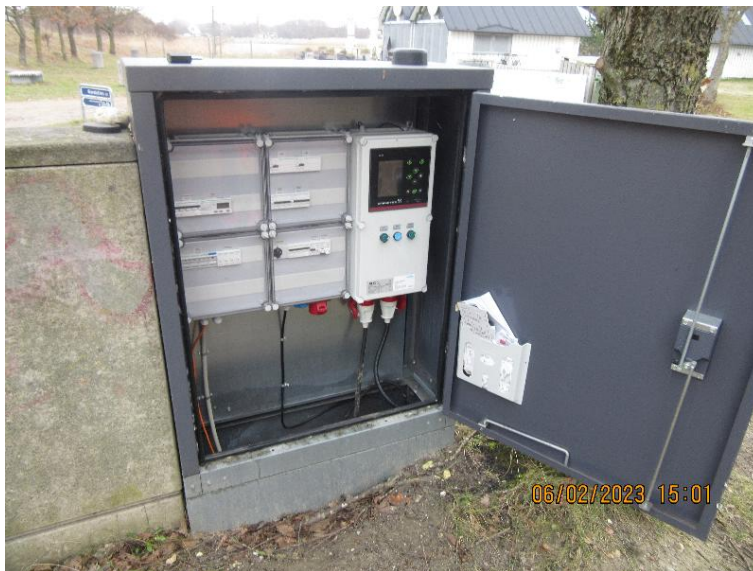
Figur 8 Ny styring i nyt elskab

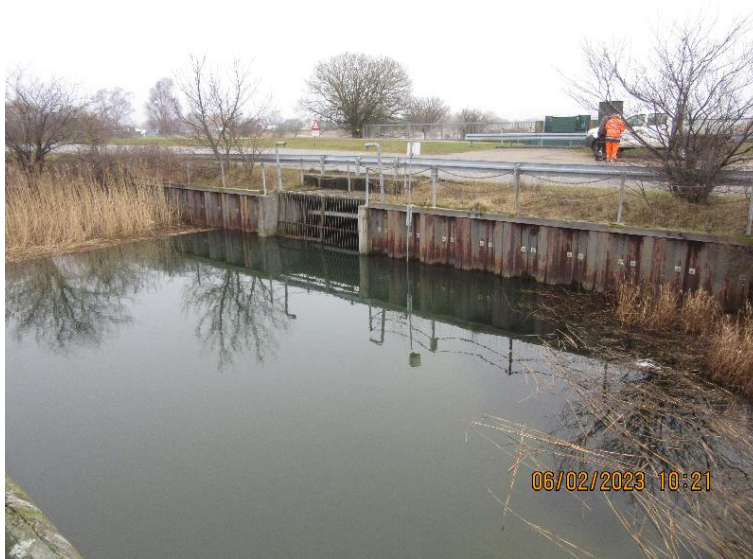
Figur 9 Hundige sluse

Betonbygværkerne er generelt ældet, og der ses mange tilfælde af fine revner med hvide udfældninger. Vi skønner dog at det i mange år primært vil være et æstetisk problem, og af hensyn til slusernes funktion forventer vi kun begrænset behov for større reparationsarbejder inden for de betragtede 10 år.

Vi har forudsat at der ud over driftsarbejderne vil være behov for mindre reparationsarbejder, som vi har skønnet til 20.000 kr. om året pr. sluse.

Desuden har vi fra 2026 indregnet 15.000 kr. om året pr. sluse i scenarie 2 og 3 til dækning af betonreparationer der måtte blive nødvendige.
