Vedrørende vurdering af træer langs Skovvej

29-6-21

SITAS er blevet bedt om at komme med en sundhedsvurdering af træerne på matriklerne Skovvej 20, 22, 26 + en generel vurdering af træerne på den sydlige side af strækningen mellem Tranegilde Strandvej og Strandvangen. Træerne blev beset visuelt fra jorden d. 26-6-2021 af SITAS / Mimi Hvass. Det blev anbefalet at træerne blev beset i august/september da svampelegemer fra de fleste veddestruktivesvampe er mest synlige på det tidspunkt.

Matrikel nr. 20

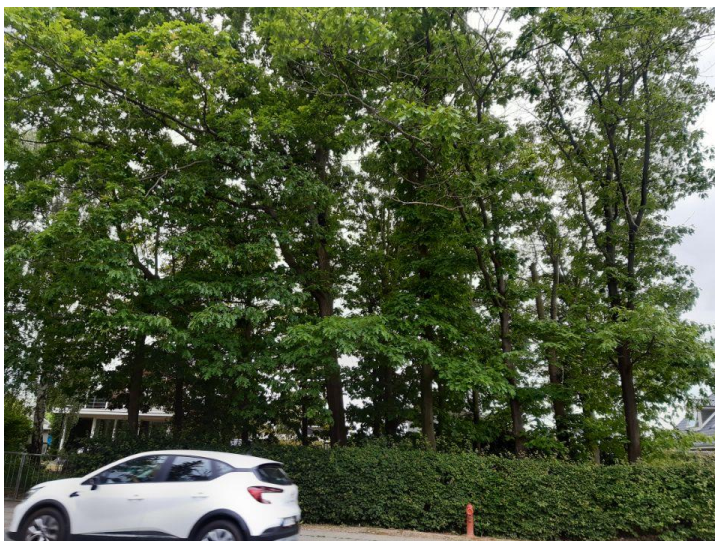
Foto af beplantningen, matrikel 20, set fra vejsiden.

12 rødeg står plantet som en lille skov i forhaven mod Skovvej. Imellem træerne er højt græs. Rødeg er træer som har en totalhøjde på 20-25 m. og som gerne vil have lys. Denne gruppe træer står på ca. 110 m². Derfor er der generelt mange afstødte og udskyggede grene i træerne. De største af træerne er omkring 40-50 år gamle og rødeg kan under optimale forhold blive + 150 år gammel. Der er ikke observeret nogen synlige tegn på veddestruktive svampe. Alle træerne bør beskæres for udskyggede grene og nogle bør helt fældes.

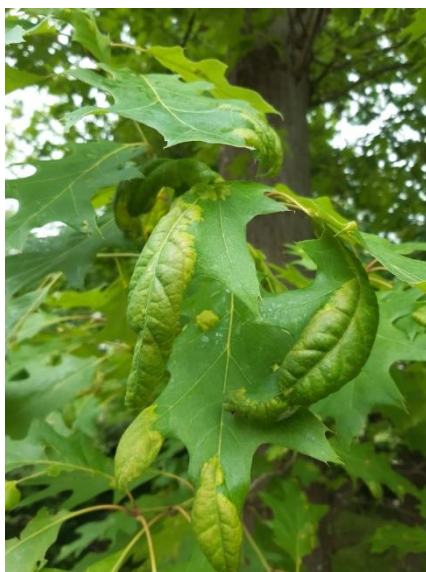
Træ nr. 1: Rødeg, 100 cm i stammeomkreds, 18-20 m højt. Tyndløvet i toppen og en del døde grene. Der er bladsvamp på en del af bladene. Bør holdes under observation da træet ikke trives optimalt.

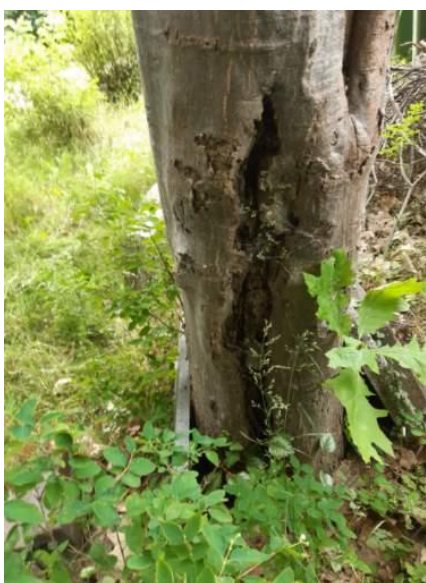
Træ nr. 2: Rødeg, 100 cm i stammeomkreds, 18-20 m højt. Presset af træ nr. 1 og nr. 3. Indefra kommende barkskader på store dele af stammen. Træet hælder mod vej. Bør fældes.

Foto af barkskader, træ nr. 2

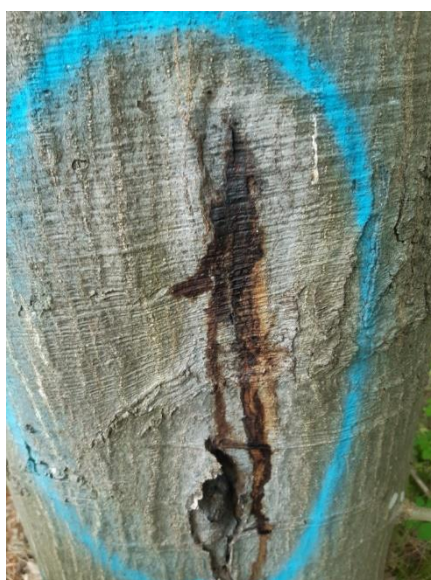
Træ nr. 7: Rødeg, 135 cm i stammeomkreds, 20-22 m høj. Bør holdes under observation da væske flyder ud af stammen. Det sker fra 3 små revner på samme side af træet. Denne form for udsivning er normalt ubetydelig og kan skyldes almindelig barkudvidelse eller frostsprængning i foråret. Men hvis fænomenet udvikler sig yderligere, kan det åbne stammen op for angreb af veddestruktive svampe. Dette er der endnu ikke tegn på. Der er ingen negative kronesympotomer andet end udskyggede grene fra træ nr. 8. Ellers sund.

Foto af udsivning, træ nr. 7

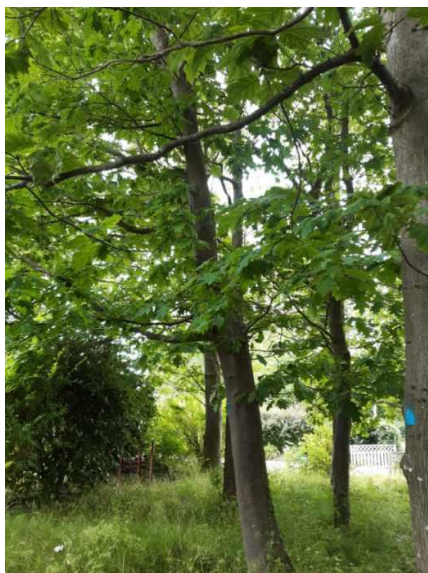
Træ nr. 11: Rødeg, 75 cm i stammeomkreds, 16-18 m højt. Hælder mod grundejerens drivhus,- ikke kun i bunden af stammen, men endnu mere længere oppe i kronen. Trækronen er bar på den side som vender mod vej, men til gengæld meget fyldig på den side som vender mod drivhus. Grenene er meget lange og vandrette og bør beskæres tilbage, for at mindske yderligere hældning. Ellers sundt.

Foto af træ nr. 11 som hælder mod drivhus.

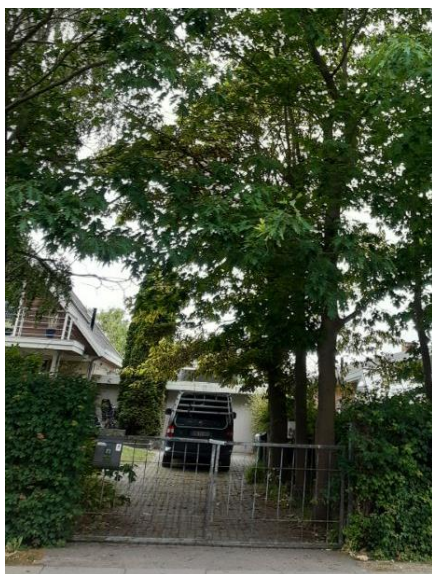
Foto af rødege langs indkørsel, matrikel 22.

Træ nr. 1-4: Rødege, 85-120 cm i stammeomkreds, 12-15 m høje. Træerne står langs indkørsel med belægning helt ind til stammerne. Træerne står tæt på rødegene på matrikel nr. 20 og skygges meget af dem. Det første træ har en stor påkørselskade fra basis og op til 130 cm højde. Kalus er fin men træet vil aldrig lukke så stort et sår, førend det angribes af svamp, råd og øvrige patogener. Alle træerne har tidligere være stynet ned til ca. 7 m højde, hvilket også kan give grobund for angreb. Træerne har det skidt. Bladene især på nr. 2-4 er

misfarvede, sammenkrøllede og har ikke det typiske udseende. Det kan skyldes et voldsomt angreb af bladsvamp, men da rødegene på matrikel 20 lige ved har grønne friske blade, er årsagen højst sandsynligt næringsmangel og meget dårlige vækstforhold. Der er ikke tegn på synlige rødder under belægning (fliser hæver sig ikke) så måske er rødder blevet skåret af eller beskadiget ved arbejdet med belægning for år tilbage. Der er mange døde grene i kronerne og træet tættest på hus hælder en del. Træerne er døende og vil inden for en årrække bliver mere og mere svækkede. Træerne bør fældes for også at give lys til træer på matrikel 20.

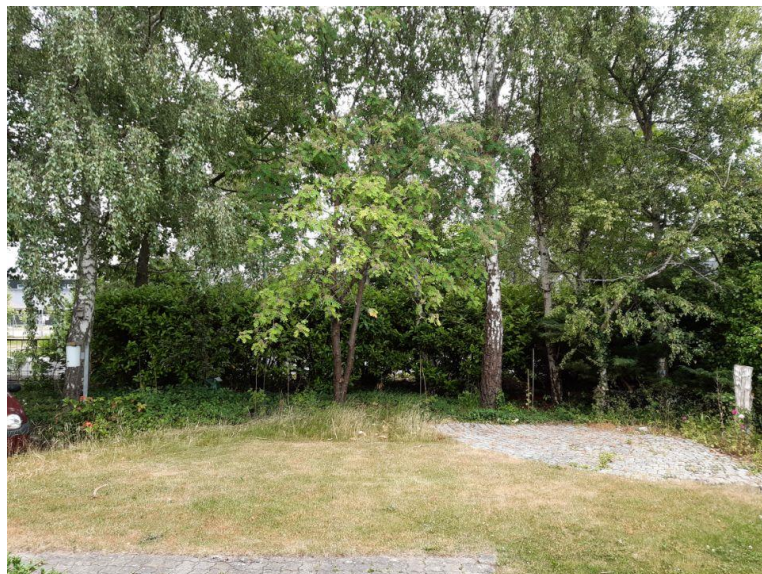
Foto af øvrig beplantning, se fra havesiden, matrikel 22.

4 rødege står plantet som en lille allé langs skel og indkørsel til ejendommen. Der har tidligere stået 5 stk. hvoraf en er væltet,- kun den flossede stub står tilbage som tegn på, at den ikke er blevet fældet, men snarere rådnet op og væltet. Rødegene står med belægning helt op til stammerne og konkurrerer om lys og næring fra rødege på matrikel nr. 20. På den anden side af indkørsel vokser 10 træer i en blanding af birk, rødege og røn. Træerne står i højt græs og nogle står tæt på belægning. Birketræer er forholdsvis slanke, så selvom træerne står tæt, er der ikke så mange døde grene i kronerne. Der er ikke observeret nogen synlige tegn på veddestruktive svampe. Alle træerne bør beskæres for udskyggede grene og nogle bør helt fældes.

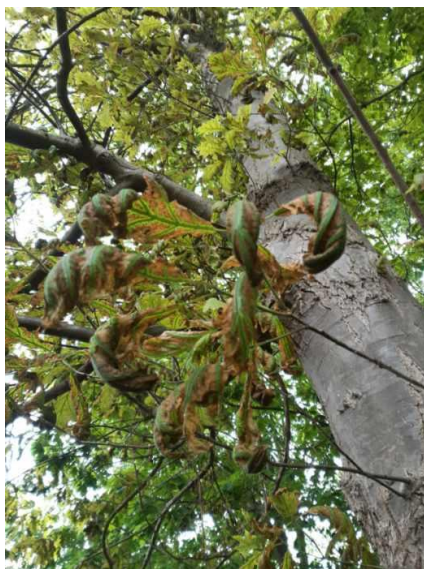
Foto af blade på rødeg træ nr. 1-4

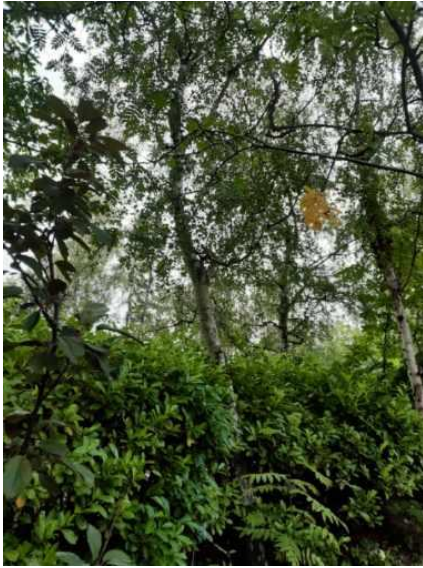
Træ nr. 8-14: 7 Birketræer står samlet i en lysåben lille birkelund og skaber en fin helhed. Træerne er fra 35-80 cm i stammeomkreds. Birk nr. 8 har en kraftig hældning mod vej, hvilket der bør tages stilling til. Måske bør den fældes inden den udgør en for stor risiko for trafikanter eller også beskæres tilbage, så vægten af kronen gøres mindre. Ellers er birk nr. 8 sund. Birk nr. 9, 11, 13 er sunde træer men står dog tæt. Birk nr. 10 er et lille solitært træ som deler sig i 1 m højde. Den er svær at bygge videre på og bør fældes for at give blads til de andre. Birk nr. 12 står helt tæt op af en birkestamme på 4 m som er beklædt med efeu. Træet er kraftigt hældende og har en del afstødte grene. Den bør fældes inden den kommer til at udgøre en risiko og for at give plads til de andre ranke birketræer. Birk nr. 14 er sund men har dog en del afstødte grene, en lille stammeskade og hælder en anelse mod vej.

Foto af træ nr. 8 – kraftig hældning over vej.

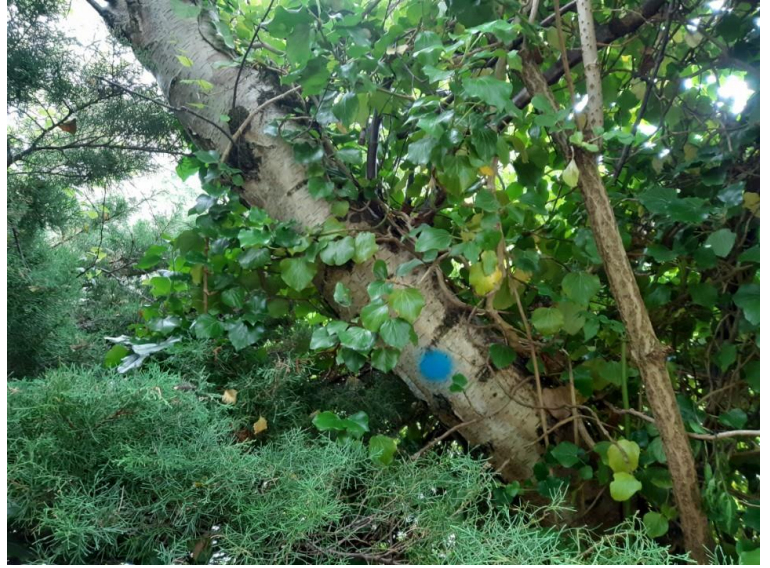
Foto af træ nr. 12 – kraftig hældning – bør fældes.

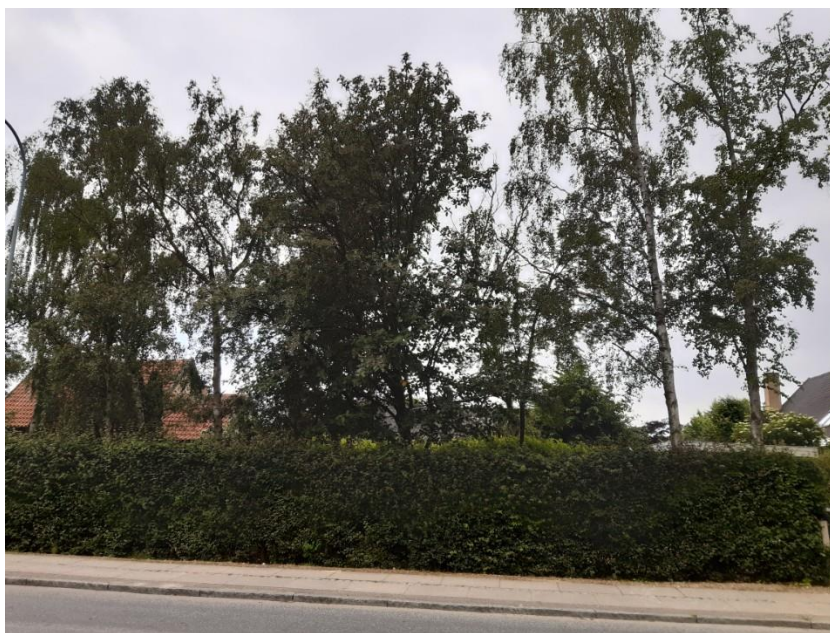
Foto af beplantningen, matrikel 24, set fra vejsiden.

2 birketræer står stort set omgivet af belægning ud mod indkørsel. De øvrige 9 træer som er en blanding af røn og birk vokser i højt græs og i buskads. Birketræer er forholdsvis slanke så selvom træerne står tæt er der ikke så mange døde grene i kronerne. Alle træerne bør beskæres for udskyggede grene og nogle bør helt fældes.

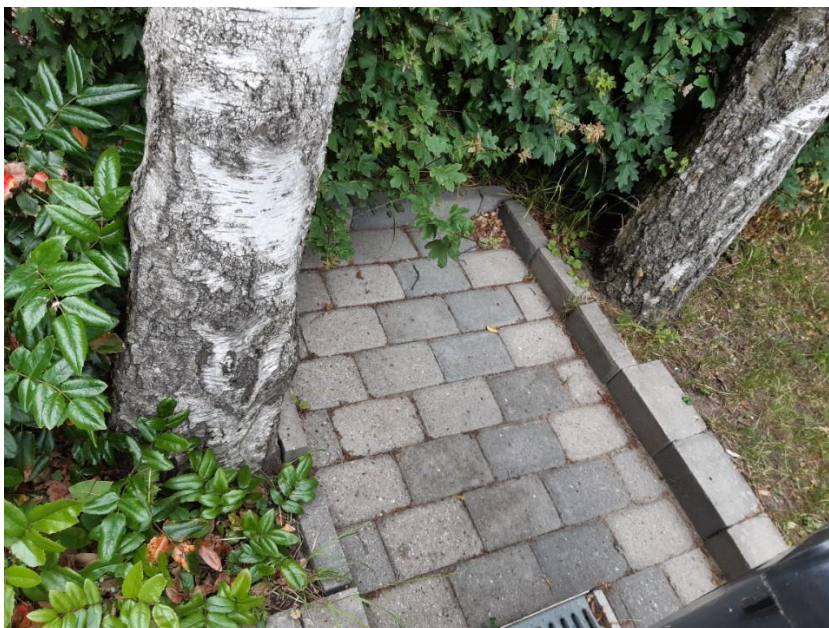
Træ nr. 1: Birk, 80 cm i stammeomkreds, 10-12 m høj. Let hældning mod vej. Enkelte døende grene i toppen af kronen. På foto nedenfor ses træet til venstre. Træet har også belægning på en tredje side af stammen. Der er ikke synlige tegn på rødder under belægning (fliser hæver sig ikke) så måske er rødder blevet skåret af eller beskadiget ved arbejdet med belægning. Hvis de er skåret af så tæt på stammen, kan træet bliver meget ustabil ved regn og stormstød fra den rigtige vinkel. Sår på rødderne kan desuden angribes af veddestrukative svampe m.v. på sigt. Men da træet stadig har blade og tilvækst kan det også være, at træet har dybereliggende rødder, som derfor ikke er blevet beskadiget. Hvis dette skal sikres skal fliser tages

Foto af træ nr. 1 og 2 – stammer tæt på belægning

Træ nr. 2: Birk, 70 cm i stammeomkreds, 10-12 m høj. Let hældning mod vej. Træet står tæt på belægning men har dog bedre vækstvilkår end træ nr. 1. Rødder kan være beskadiget ved belægningsarbejde så ovenstående tekst (træ nr. 1) er også gældende her.

op og rødder undersøges uden for vækstsæsonen. Man kan også holde træet under observation for døende grene i kronen og svampelegemer/ udsivninger på stammen. Hvis det udvikler sig bør det fældes. Man kan indtil da beskære kronen ned med 3-4 m for at reducere vindfanget.

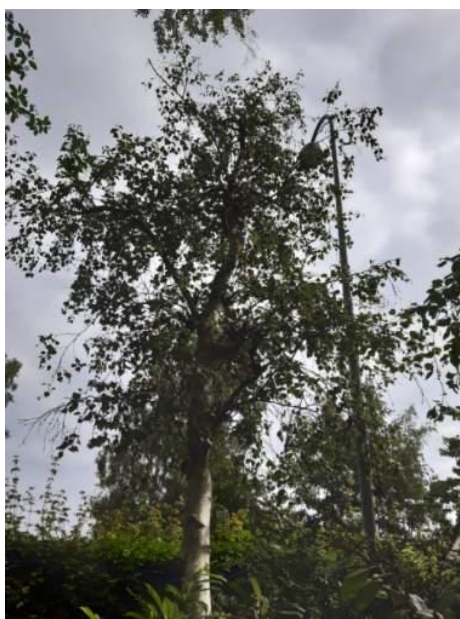
Træ nr. 4: Birk, 45 cm i stammeomkreds, 6-8 m høj. Forkrøblet vækst og tyndløvet. Ingen tilvækst. Træet bør ikke se sådan ud – muligvis lider den af næringsmangel eller er svampeplaget. Men der er p.t. ikke nogen synlige svampelegemer at se og ej heller udsivninger fra stammen. Bør holdes under observation.

Foto af træ nr. 4 – forkrøblet vækst.

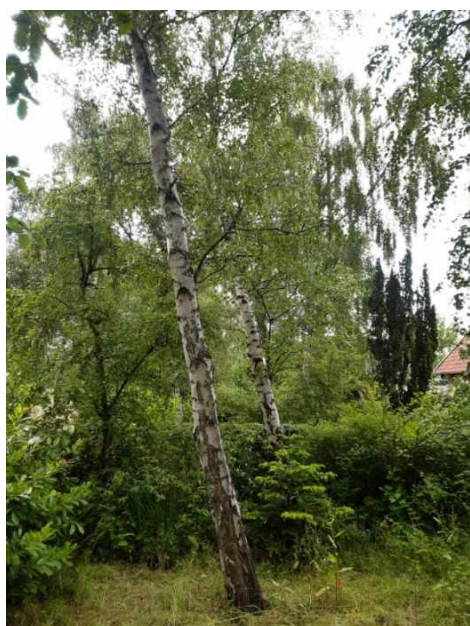
Træ nr. 6 + 7: 2 birketræer, 80 cm i stammeomkreds, 10-12 m høj. Sunde men hælder en mod vej. Der er ikke synlige rødder eller sprækker i jorden som bevidner om, at træernes hældning er kommet for nyligt. Man kan evt. holde træernes hældning under observation, ved at hænge et lod op i træerne (eller have et andet målepunkt), og derefter årligt måle hældningsforskellen. Hvis hældningen ændrer sig drastisk bør træerne fældes.

Foto af træ nr. 6 og 7 – stammer hælder mod vej.

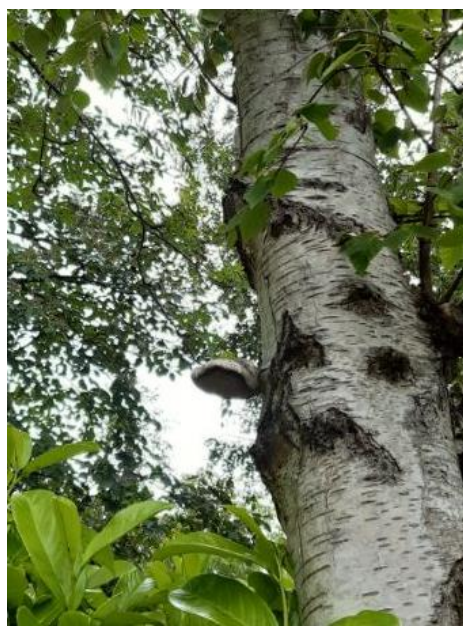
Foto af træ nr. 11 – birkeporesvamp på stamme.

Træ nr. 11: Birk, 70 i stammeomkreds, 8-10 m høj. Døende. Synligt svampelegeme fra birkeporesvamp. Bør fældes øjeblikkeligt da træet kan vælte når som helst.
