FORLIGSAFTALE

Bilag 1 – Teknisk bilag til aftale

Bilag 1.c, er tilstandsrapport for Ø3-0-3, Vibeholmsvænge, fra Kabelplus.

Tilstandsrapport for Ø3-0-3

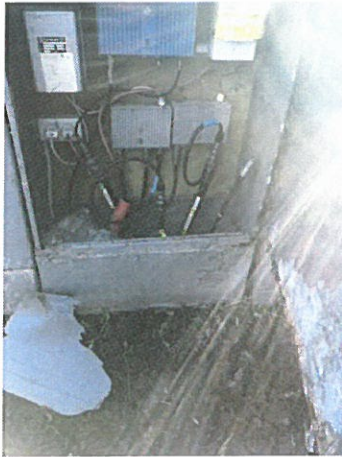
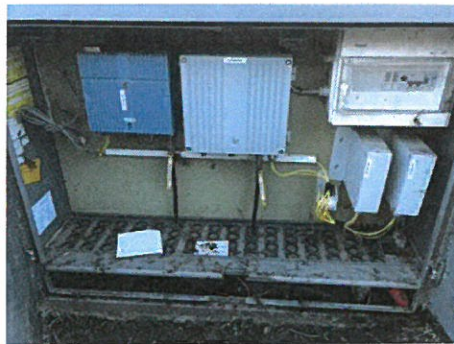
Adresse: Stien bag Vibeholms Vænge 109
Skab: 183-002-004

- Skab bør udskiftes.
- Fugtspærre er defekt.
- Lås på skabet er
- Defekte hængsler.
- Ulovlig 230V

defekt.

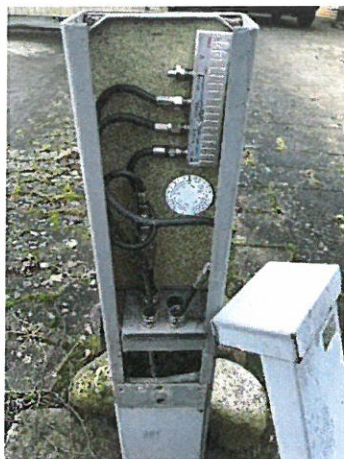
Adresse: Vibeholms Vænge 1-3

- Fugespærre er ikke intakt.
- Der er mangel på tyller ved indføring i skab.
- Fordeler er ikke af samme type, som anført af dokumentation.
- Kabler er ikke opmærket.
- Kabler er ikke aflastet.
- Stik på kabler bør være udskiftet til nyere type.
- Stikledninger er ikke opmærket.
- Stikledninger er ikke aflastet.
- Stik på stikledninger bør være udskiftet til nyere type.
- Montering fremstår rodet.

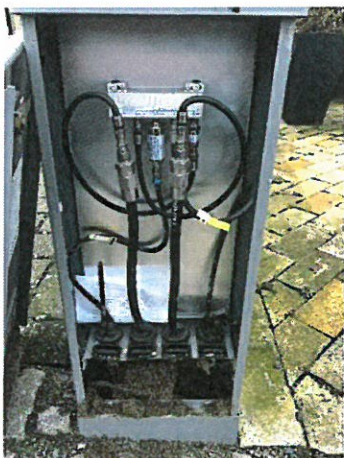
Adresse: Vibeholms Vænge 2-4

- Der er skarp buk på indgangskabel
- Kabler er ikke opmærket.
- Stik på kabler bør være udskiftet til nyere type.
- Stik på stikledninger bør være udskiftet til nyere type.
- Montering fremstår rodet.

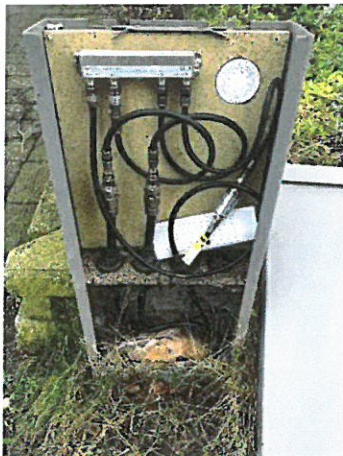
Adresse: Vibeholms Vænge 6-8

- Fordeler er ikke af samme type, som fremgår af dokumentation.
- Kabler er ikke opmærket.
- Stikledninger er ikke opmærket.
- Stikledninger er ikke aflastet.
- Montering fremstår rodet.

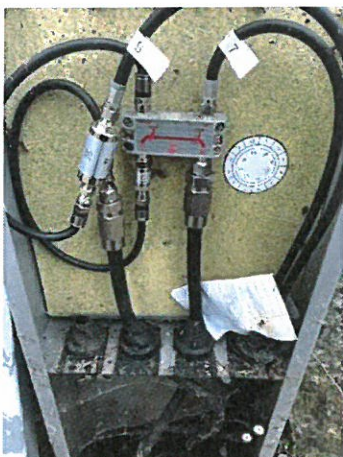
Adresse: Vibeholms Vænge 7-9

- Kabler er ikke opmærket.

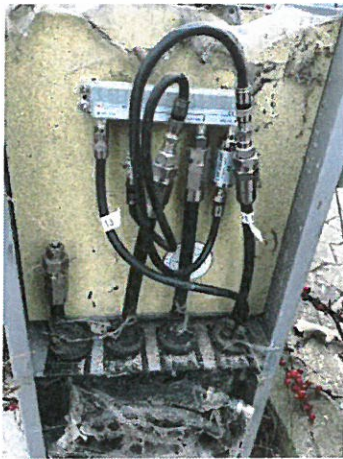
Adresse: Vibeholms Vænge 11-13

- Fordeler er ikke af samme type som anført i dokumentation.
- Kabler er ikke opmærket.
- Montering fremstår rodet.

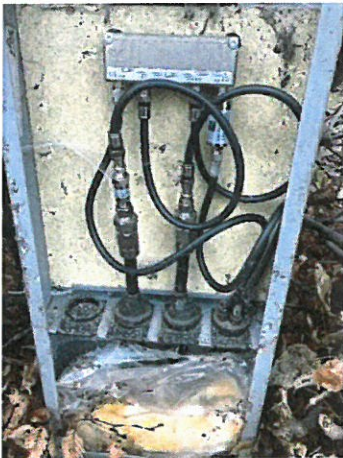
Adresse: Vibeholms Vænge 16-18

- Fordeler er ikke af samme type som anført i dokumentation.
- Kabler er ikke opmærket.
- Kabler er ikke aflastet.
- Stik på kabler bør udskiftes til nyere type.
- Stikledninger er ikke opmærket.
- Stikledninger er ikke aflastet.
- Stik på stikledninger bør udskiftes til nyere type.
- Montering fremstår rodet.

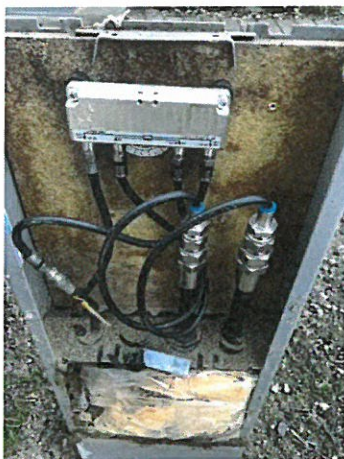
Adresse: Vibeholms Vænge 19-21

- Kabler er ikke opmærket.
- Stikledninger er ikke opmærket.
- Montering står rodet.

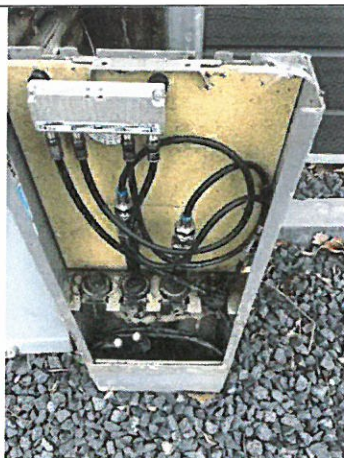
Adresse: Vibeholms Vænge 23-25

- Fugtspærre er ikke intakt.
- Der er mangel på tyller ved indføring i skab.
- Kabler er ikke opmærket.
- Kabler er ikke aflastet.
- Stikledninger er ikke opmærket.
- Stikledninger er ikke aflastet.
- Montering fremstår rodet.

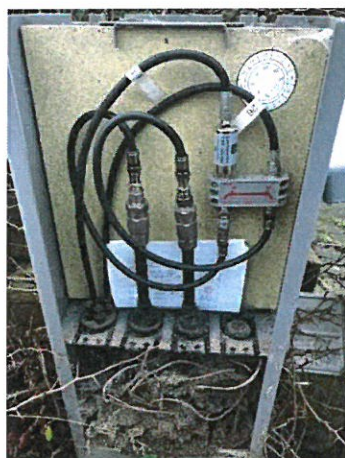
Adresse: Vibeholms Vænge 24-26

- Fordeler bør udskiftes til nyere type.
- Kabler er ikke opmærket.
- Stik på kabler bør udskiftes til nyere type.
- Stikledninger er ikke opmærket.
- Stik på stikledninger bør udskiftes til nyere type.
- Montering fremstår rodet.

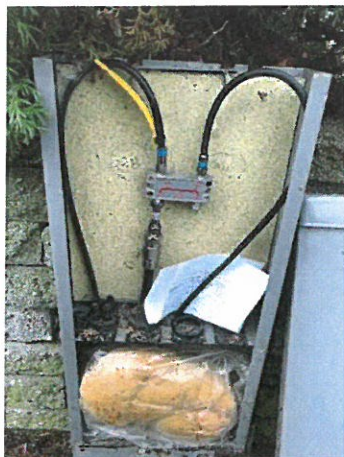
Adresse: Vibeholms Vænge 28-30

- Fugtspærre er ikke intakt.
- Der er mangel på tyller ved indføring i skab.
- Kabler er ikke opmærket.
- Kabler er ikke aflastet.
- Stikledninger er ikke opmærket.
- Stikledninger er ikke aflastet.
- Montering fremstår rodet.

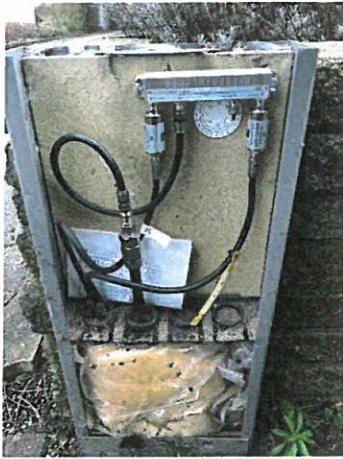
Adresse: Vibeholms Vænge 34

- Fordeler er ikke af samme type som anført i dokumentation.
- Fordeler bør udskiftes til nyere type.
- Kabler er ikke opmærket.
- Kabler er ikke aflastet.
- Stikledninger er ikke aflastet.
- Montering fremstår rodet.

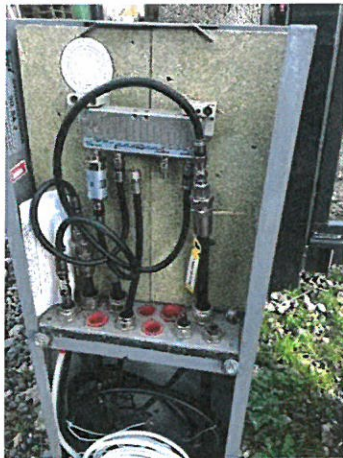
Adresse: Vibeholms Vænge 41-43

- Kabler er ikke opmærket.
- Stik på kabler bør udskiftes til nyere type.
- Stikledninger er ikke opmærket.
- Stik på stikledninger bør udskiftes til nyere type.
- Montering fremstår rodet.

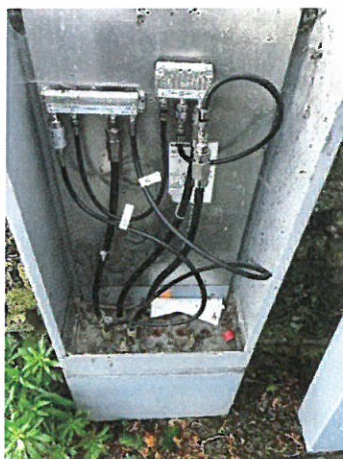
Adresse: Vibeholms Vænge 46-48

- Kabler er ikke opmærket.
- Stik på stikledning bør udskiftes til nyere type.

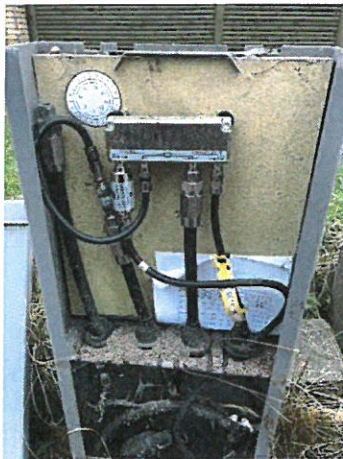
Adresse: Vibeholms Vænge 53-55

- Fordeler bør være placeret på montageplade eller i skab.
- Fordeler er ikke af samme type som anført på dokumentation
- Kabler er ikke opmærket.
- Stikledninger er ikke aflastet.
- Montering fremstår rodet.

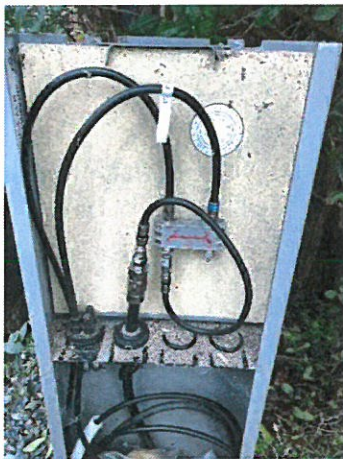
Adresse: Vibeholms Vænge 54-56

- Fordeler bør udskiftes til nyere type.
- Kabler er ikke opmærket.
- Kabler er ikke aflastet.
- Stik på kabler bør udskiftes til nyere type.
- Stikledninger er ikke opmærket.
- Stikledninger er ikke aflastet.
- Stik på stikledninger bør udskiftes til nyere type.

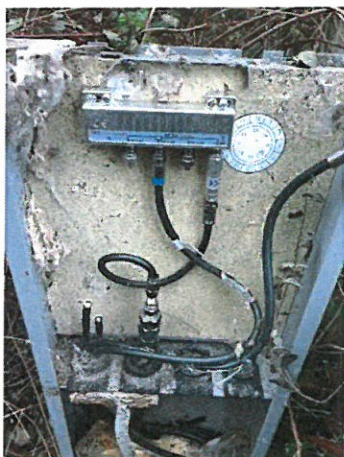
Adresse: Vibeholms Vænge 58

- Fordeler er ikke af samme type som fremgår i dokumentation
- Kabler er ikke opmærket.
- Stikledninger er ikke opmærket.

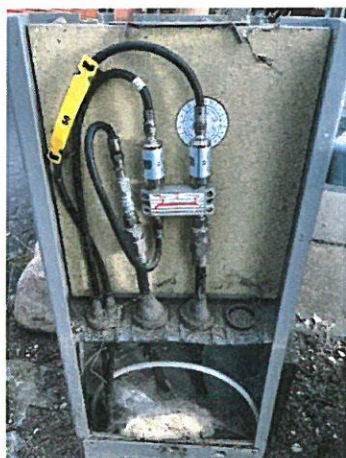
Adresse: Vibeholms Vænge 60

- Fordeler er ikke af samme type som fremgår i dokumentation
- Fordeler bør udskiftes til en nyere type.
- Kabler er ikke opmærket.
- Stik på kabler bør udskiftes til nyere type.
- Stik på stikledninger bør udskiftes til nyere type.

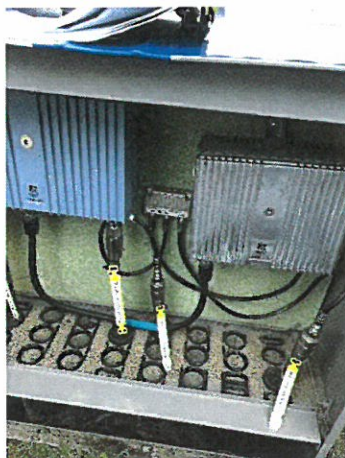
Adresse: Vibeholms Vænge 67
Skab: 183-002-004_003D3-3

- Der er uoverensstemmelse i mellem udgangsniveauet angivet i dokumentation i forhold til niveau anført på forstærkerkort.

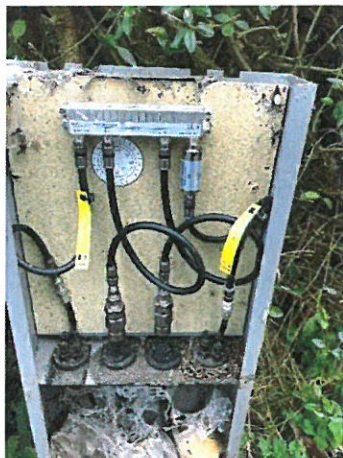
Adresse: Vibeholms Vænge 68-70
Skab: 183-002-004_007D3-5

- Kabler er ikke opmærket.
- Kabler er ikke aflastet.
- Stikledninger er ikke aflastet.

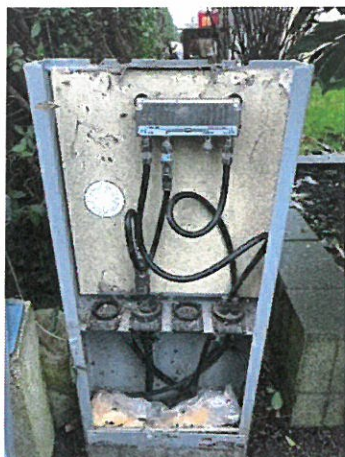
Adresse: Vibeholms Vænge 72-74

- Kabler er ikke opmærket.
- Kabler er ikke aflastet.
- Stikledninger er ikke opmærket.
- Stikledninger er ikke aflastet.

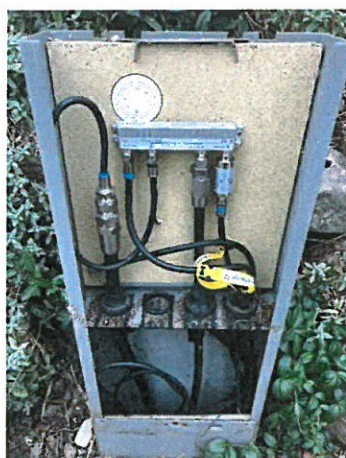
Adresse: Vibeholms Vænge 73-75

- Fordeler er ikke af samme type som fremgår af dokumentation.
- Kabler er ikke opmærket.
- Montering fremstår rodet.

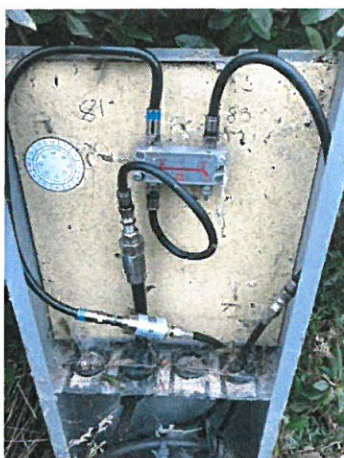
Adresse: Vibeholms Vænge 81-83

- Fordeler bør placeres på montageplade eller i skab.
- Fordeler bør udskiftes til nyere type.
- Kabler er ikke opmærket.
- Stikledninger er ikke opmærket.
- Montering fremstår rodet.

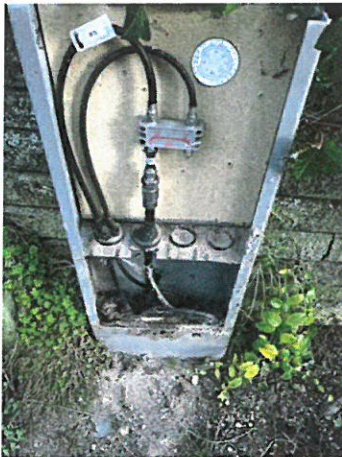
Adresse: Vibeholms Vænge 85-87

- Fugtspærre er ikke intakt.
- Fordeler bør udskiftes til nyere type.
- Kabler er ikke opmærket.
- Kabler er ikke aflastet.
- Stik på kabler bør udskiftes til nyere type.
- Stikledninger er ikke opmærket.
- Stik på stikledninger bør udskiftes til nyere type.

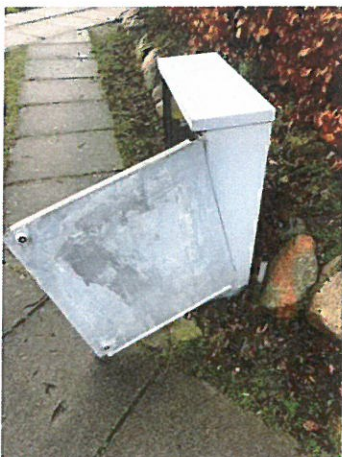
Adresse: Vibeholms Vænge 89

- Skab er defekt i sådan grad, at det bør udskiftes.
- Lås på skab er ikke intakt.
- Kabler er ikke opmærket.
- Kabler er ikke aflastet.
- Montering fremstår rodet.

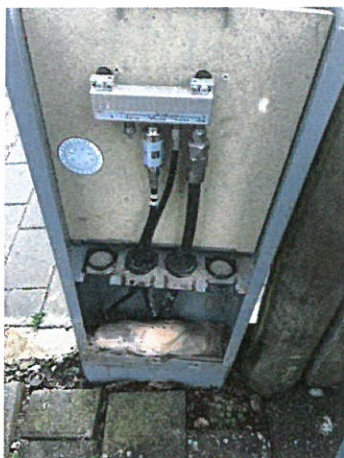
Adresse: Vibeholms Vænge 89-91

- Fugtspærre er ikke intakt.
- Kabler er ikke opmærket.
- Stik på kabler bør udskiftes til nyere type.
- Stikledninger er ikke opmærket.
- Stik på stikledninger bør udskiftes til nyere type.

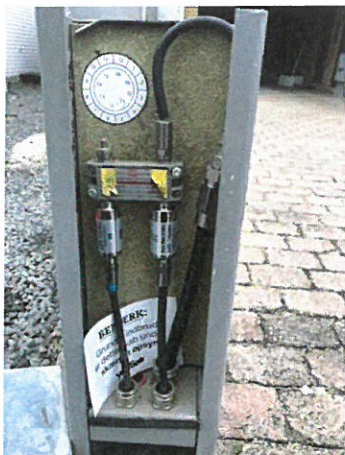
Adresse: Vibeholms Vænge 93-95

- Fordeler bør placeres på montageplade eller i skab.
- Kabler er ikke opmærket.
- Stikledninger er ikke opmærket.

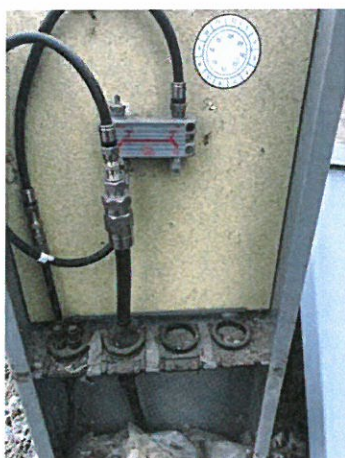
Adresse: Vibeholms Vænge 94-96

- Fordeler bør udskiftes til nyere type.
- Kabler er ikke opmærket.
- Stikledninger er ikke opmærket.

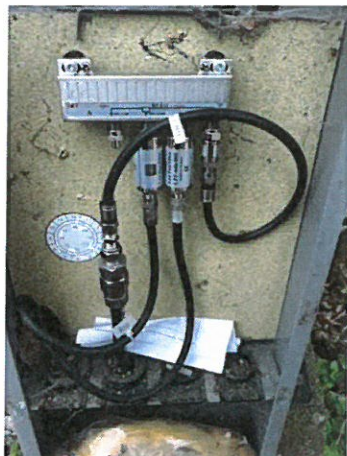
Adresse: Vibeholms Vænge 98-100

- Kabler er ikke opmærket.
- Montering fremstår rodet.

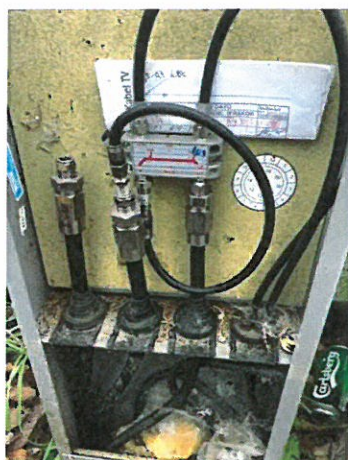
Adresse: Vibeholms Vænge 101-103

- Fordeler bør udskiftes til nyere type.
- Kabler er ikke opmærket.
- Kabler er ikke aflastet.
- Stik på kabler bør udskiftes til nyere type.
- Stikledninger er ikke opmærket.
- Stikledninger er ikke aflastet.
- Stik på stikledninger bør udskiftes til nyere type.

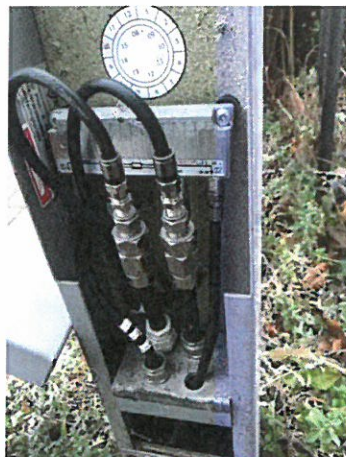
Adresse: Vibeholms Vænge 104-106
Skab: 183-002-004_008D3-3

- Fugtspærre er ikke intakt.
- Kabler er ikke opmærket.
- Kabler er ikke aflastet.
- Stik på kabler bør udskiftes til nyere type.
- Stikledninger er ikke opmærket.
- Stikledninger er ikke aflastet.
- Stik på stikledninger bør udskiftes til nyere type.

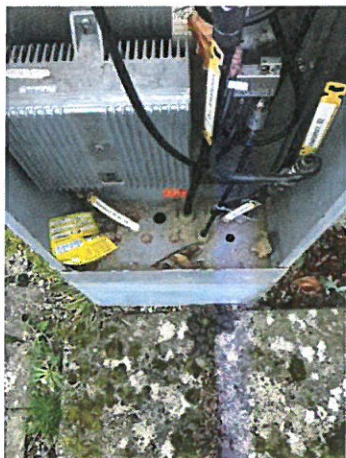
Adresse: Vibeholms Vænge 106
Skab: 183-002-004_008D3-2

- Der er mangel på tyller ved indføring i skab.
- Fugtspærre defekt.

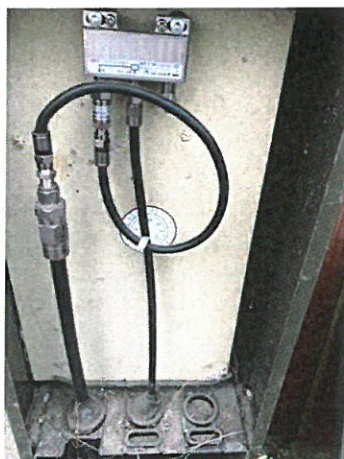
Adresse: Vibeholms Vænge 110

- Skab bør udskiftes.
- Der er mangel på tyller ved indføring i skab.
- Kabler er ikke opmærket.
- Stikledninger er ikke opmærket.
- Fugtspærre defekt.

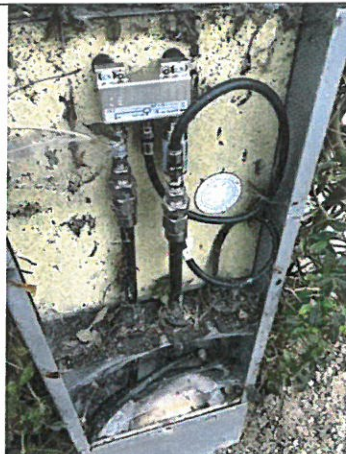
Adresse: Vibeholms Vænge 114

- Kabler er ikke opmærket.

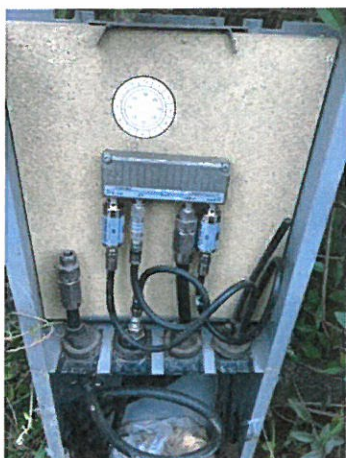
Adresse: Vibeholms Vænge 113-115

- Lås på skab er ikke intakt.
- Fugtspærre er ikke intakt.
- Der er mangel på tyller ved indføring i skab.
- Fordeler er ikke af samme type som anført i dokumentation.
- Fordeler bør udskiftes til nyere type.
- Kabler er ikke opmærket.
- Kabler er ikke aflastet.
- Stikledninger er ikke opmærket.
- Stikledninger er ikke aflastet.
- Montering fremstår rodet.

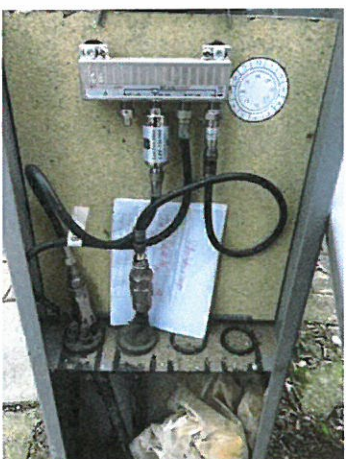
Adresse: Vibeholms Vænge 116-118

- Der er mangel på tyller ved indføring i skab.
- Kabler er ikke opmærket.
- Kabler er ikke aflastet
- Stik på kabler bør udskiftes til nyere type.
- Stikledninger er ikke opmærket.
- Stikledninger er ikke aflastet.
- Stik på stikledninger bør udskiftes til nyere type.

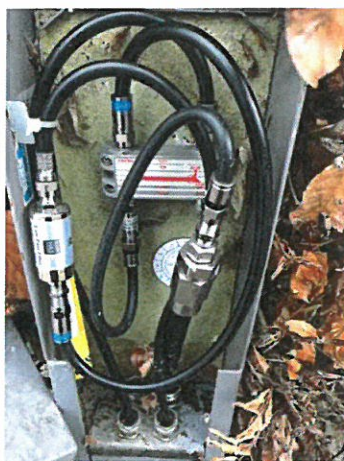
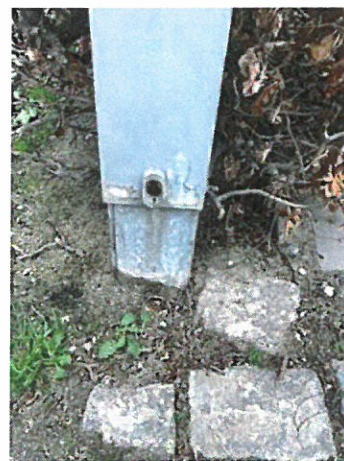
Adresse: Vibeholms Vænge 121-123
Skab: 183-002-004_001D3-6

- Skab bør udskiftes →
- Fugtspærre er ikke intakt.
- Der er mangel på tyller ved indføring i skab.
- Fordeler bør udskiftes til nyere type.
- Kabler er ikke opmærket.
- Stikledninger er ikke opmærket.
- Stikledninger er ikke aflastet.
- Montering fremstår rodet.

- Lås er ikke intakt.

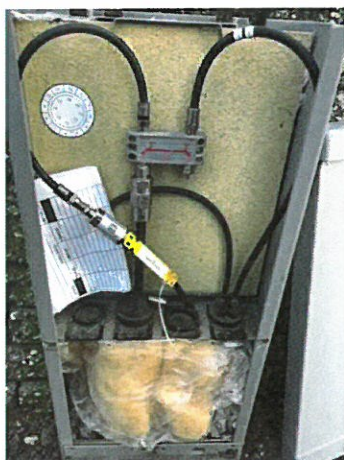
Adresse: Vibeholms Vænge 125-127
Skab: 183-002-004_005D3-6

- Fugtspærre er ikke intakt.
- Der er mangel på tyller ved indføring i skab.
- Kabler er ikke opmærket.
