Inspektion af legepladsredskaber

Gilbroskolen

Legeredskaberne er beliggende på adressen i Gilbrovej 39 i Ishøj.

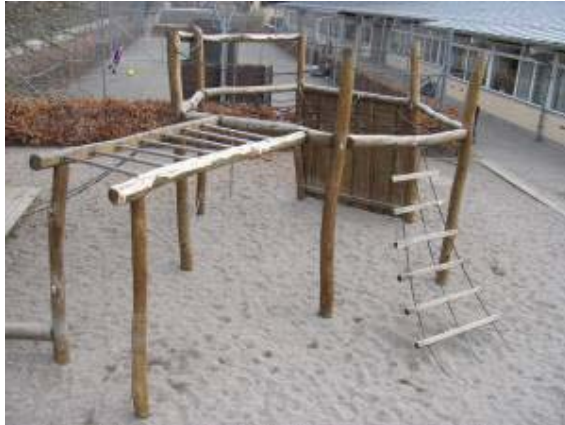
Emne 1

Legeredskabet er ikke mærket i henhold til EN 1176-1 punkt 7.

Der mangler niveau-0 mærker på stolperne.

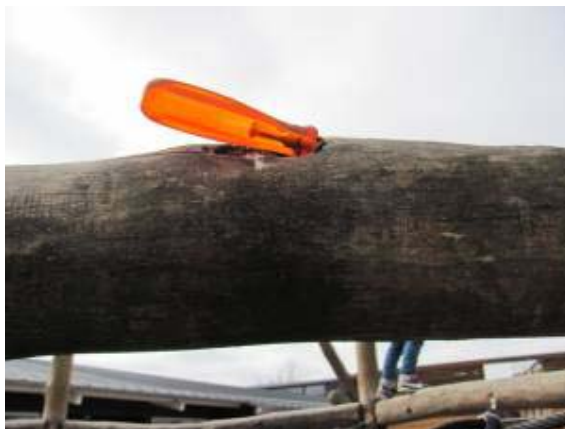
Der er registreret store råd huller i træværket.

Det vurderes at konstruktionen ikke har den oprindelige styrke og stabilitet i henhold til EN 1176-1 punkt 4.2.2.

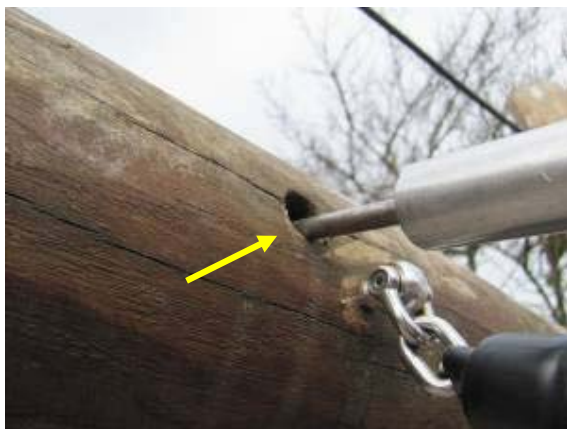
Emne 3

Risiko for fastklemning af fingre.

Der må ikke være åbninger på mellem 8 og 25 mm, som kan fange børnenes fingre.

Se EN 1176-1 punkt 4.2.7.6 Fastklemning af fingre.

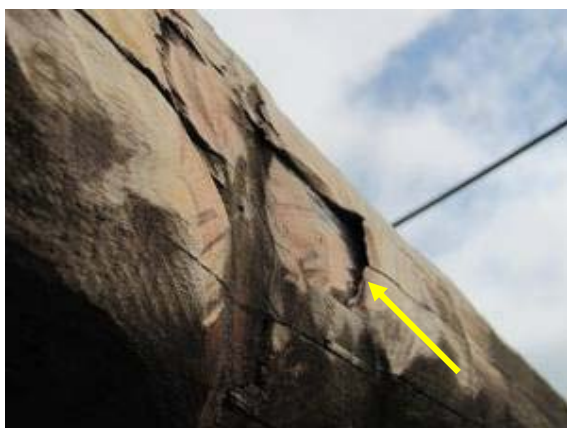
Emne 4

Der må ikke være skarpe kanter, ru overflader og splinter.

Se EN 1176-1 punkt 4.2.5

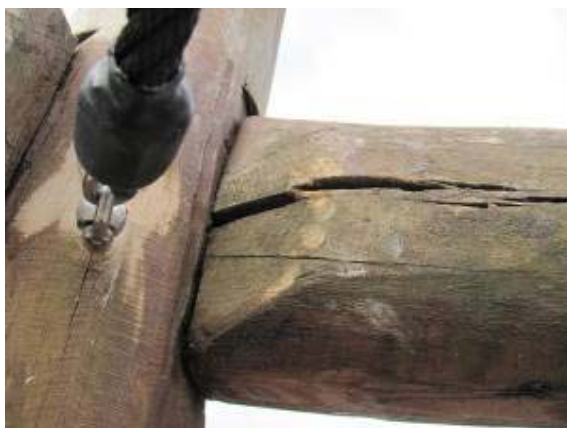
Emne 5

Der er en stor vindridse i samlingspunktet.

Leverandøren skal fremlægge statiske beregninger eller prøvninger i henhold til EN 1176-1 punkt 4.2.2 og udlevere dette til køberen i henhold til 1176-1 punkt 5.

Dette for at dokumentere, at redskabet har den nødvendige styrke og stabilitet.

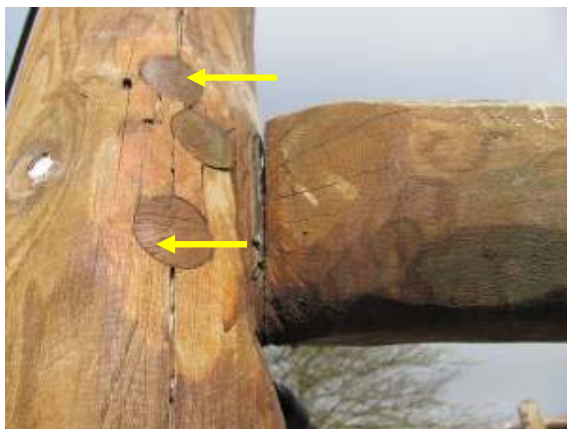
Emne 6

Der er råd ved samlingen.

Leverandøren skal fremlægge statiske beregninger eller prøvninger i henhold til EN 1176-1 punkt 4.2.2 og udlevere dette til køberen i henhold til 1176-1 punkt 5.

Dette for at dokumentere, at redskabet har den nødvendige styrke og stabilitet.

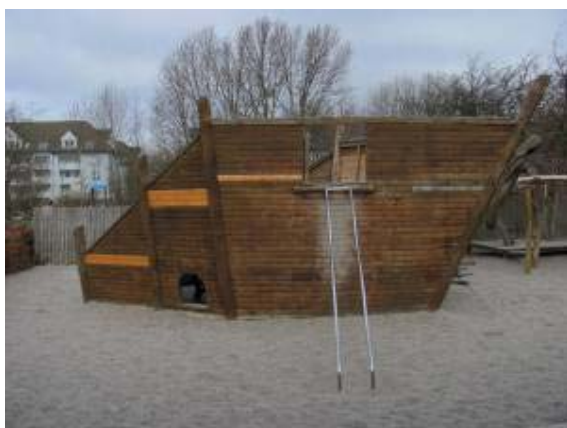
Emne 7

Legeredskabet er ikke mærket i henhold til EN 1176-1 punkt 7.

Der mangler niveau-0 mærker på stolperne.

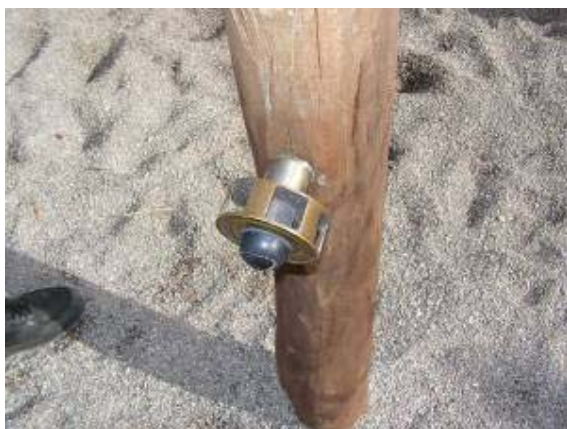
Emne 8 Arkivfoto

Roret er defekt i 2009, i dag er det helt væk.

Se EN 1176-7 punkt 8.2.7 om korrigerende vedligehold.

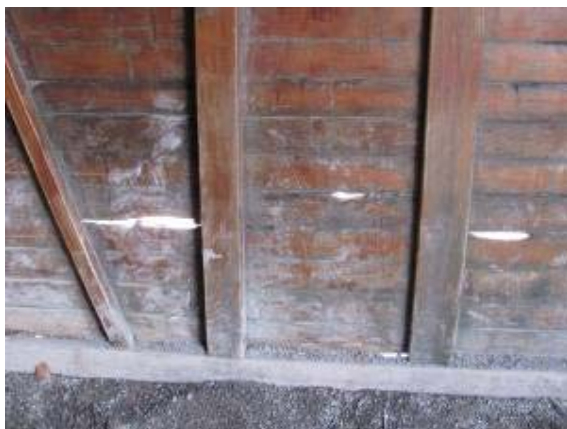
Emne 9

**Store dele af beklædningen er defekt.
Se EN 1176-7 punkt 8.2.7 Korrigerende vedligeholdelse.**

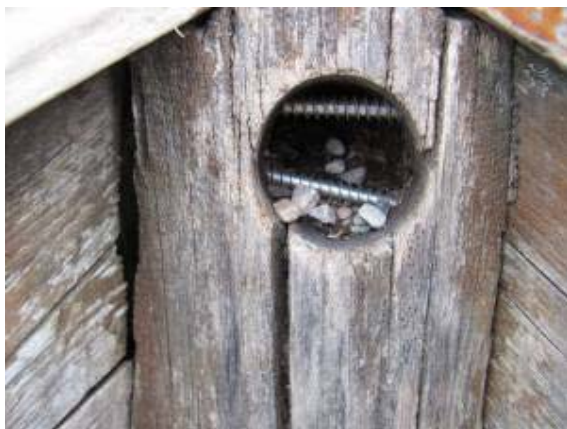
Emne 10

Hele legeredskabet er meget medtaget af slid og vejrligets påvirkninger.

Se EN 1176-7 punkt 8.2.7 Korrigerende vedligeholdelse.

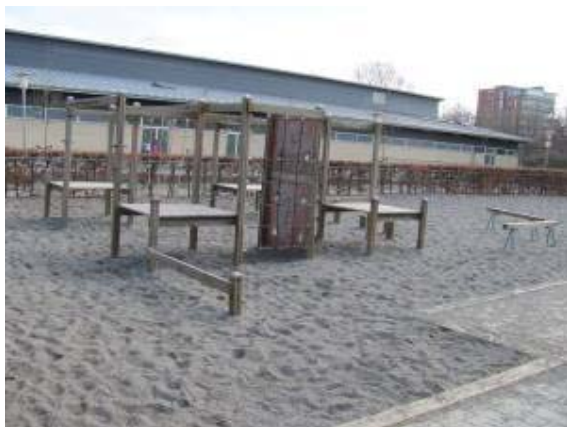
Emne 11

Legeredskabet er ikke mærket i henhold til EN 1176-1 punkt 7.

Der mangler niveau-0 mærker på stolperne.

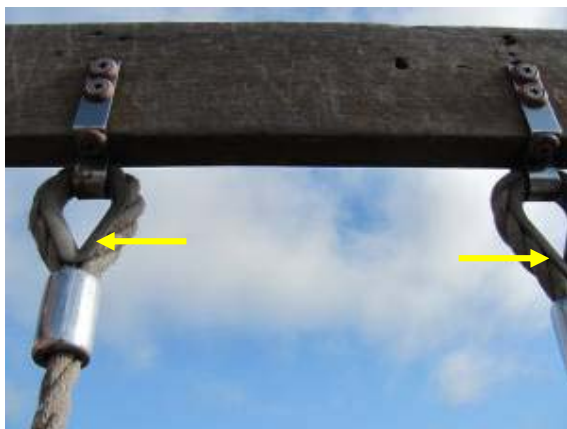
Emne 12

Risiko for fastklemning af tøj.

Der er mange spidse nedadgående vinkler, som er mindre end 60 grader. Vinklerne kan fange beklædningsgenstande som fx anoraksnore. Dette giver risiko for kvælningsulykker.

Se EN 1176-1 punkt 4.2.7.1.

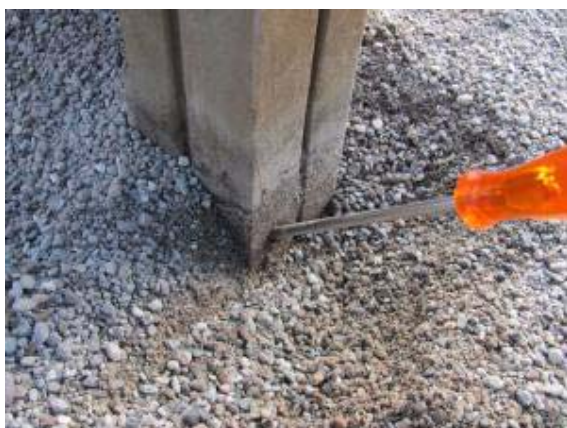
Emne 13

Der er begyndende råd i stolperne. Se EN 1176-7 punkt 8.2.7 om korrigerende vedligehold.

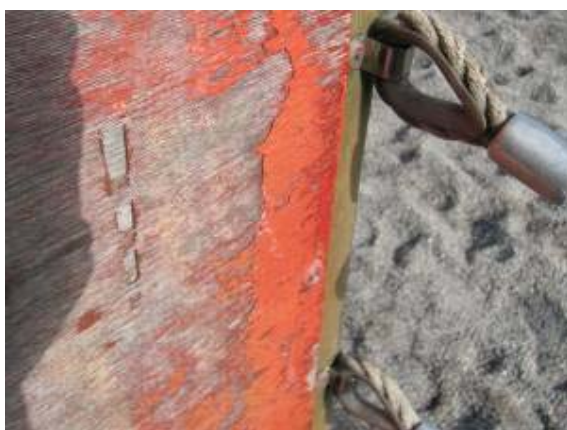
Emne 14

Finerpladen er helt nedslidt.

Se EN 1176-7 punkt 8.2.7 Korrigerende vedligeholdelse.

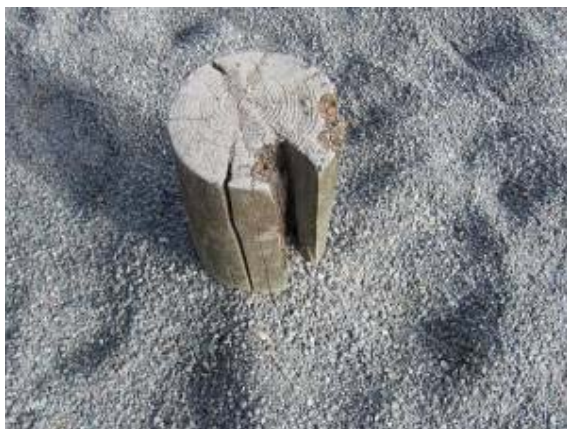
Emne 15

Der er registreret råd i træværket.

Se EN 1176-7 punkt 8.2.7 om afhjælpning af fejl.

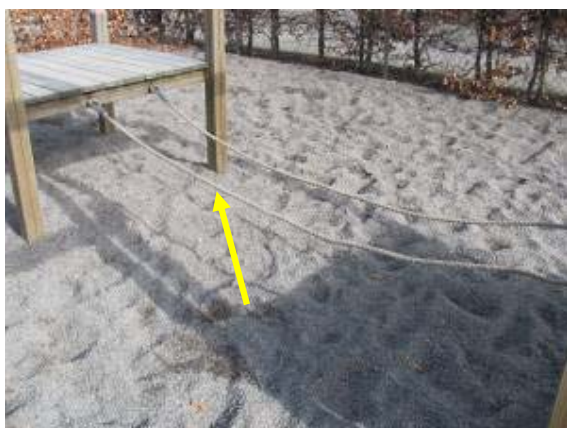
Emne 16

Wiren skal være omvundet med tekstile fibre.

Se EN 1176-1 punkt 4.2.12.4.

Nettet er nogle steder så nedslidt, at stålkernen er blevet tilgængelig.

Se EN 1176-7 punkt 8.2.7 Korrektiverende vedligeholdelse.

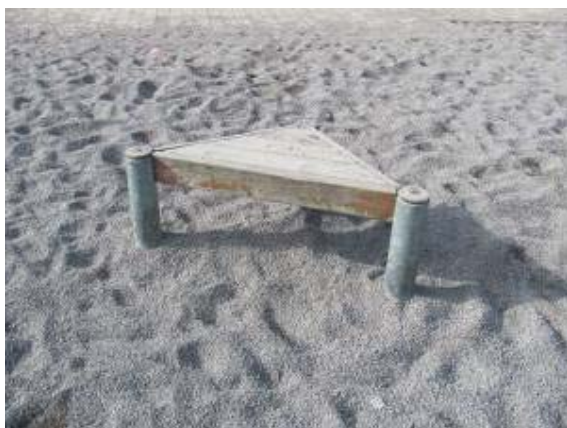
Emne 17

Legeredskabet er ikke mærket i henhold til EN 1176-1 punkt 7.

Der mangler niveau-0 mærker på stolperne.

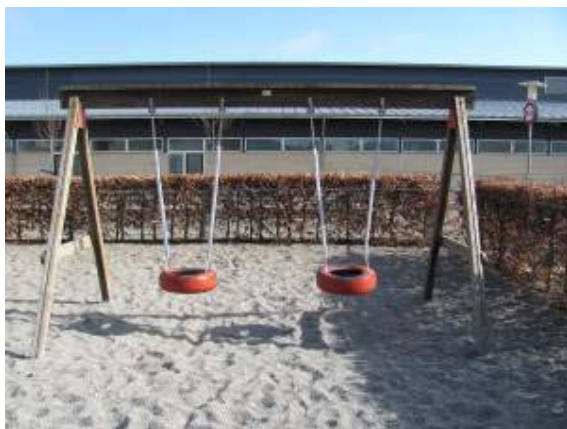
Emne 18

Gyngen der er fremstillet i 2003 er ikke mærket korrekt i henhold til EN 1176-2 punkt 6.

Nedgravningsdybden er ikke markeret.

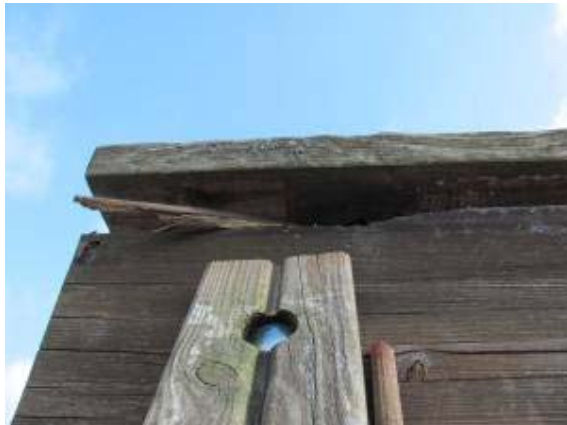
Emne 19

Overligger er rådden.

Det vurderes at konstruktionen ikke har den nødvendige styrke og stabilitet i henhold til EN 1176-1 punkt 4.2.2.

Det vurderes at der er mulighed for sammenstyrtningsulykke indenfor overskuelig tid.

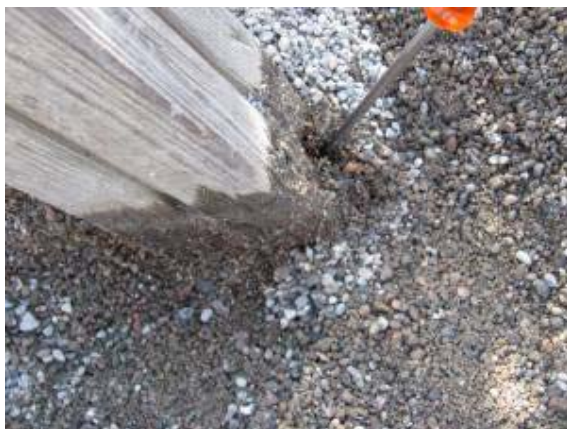
Emne 20

Der er registreret råd i alle gyngebene.
Se EN 1176-7 punkt 8.2.7 om afhjælpning af fejl.

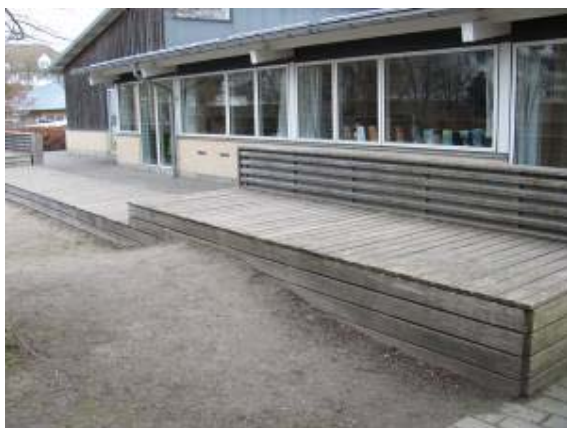
Legeredskabet er ikke mærket i henhold til EN 1176-1 punkt 7.
Der mangler niveau-0 mærker på stolperne.

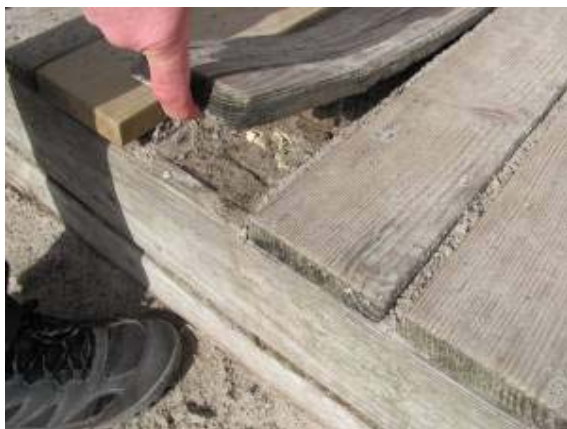
For dem alle gælder at brædder og den bærende konstruktion i stor udstrækning er rådnen. Dette gør det nærmest umuligt at skrue eksisterende eller nye brædder fast.

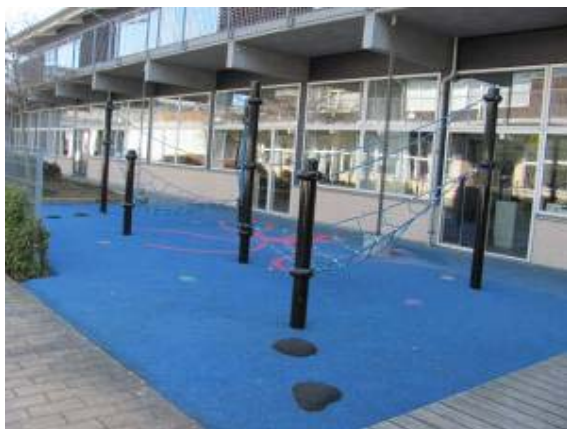
Emne 23

Legeredskabet er ikke mærket i henhold til EN 1176-1 punkt 7.

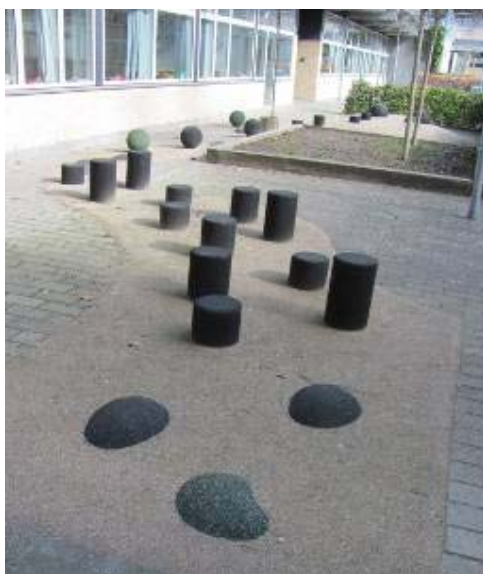
Emne 24

Legeredskabet er ikke mærket i henhold til EN 1176-1 punkt 7.

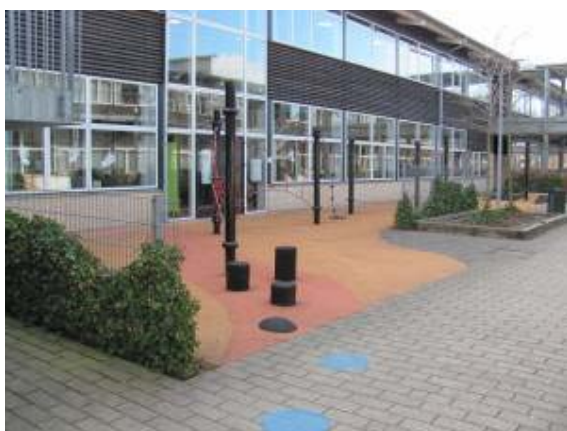
Emne 25

Legeredskabet er ikke mærket i henhold til EN 1176-1 punkt 7.

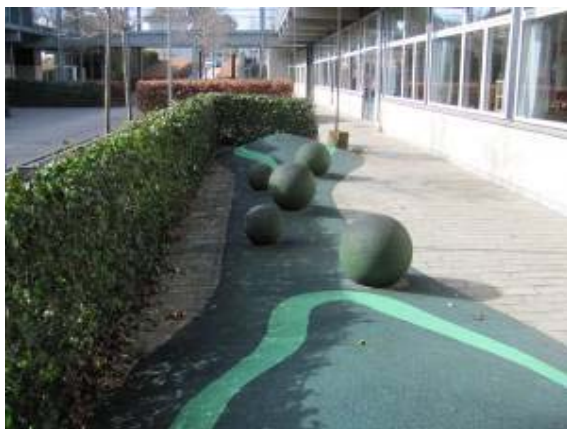
Emne 26

Legeredskabet er ikke mærket i henhold til EN 1176-1 punkt 7.

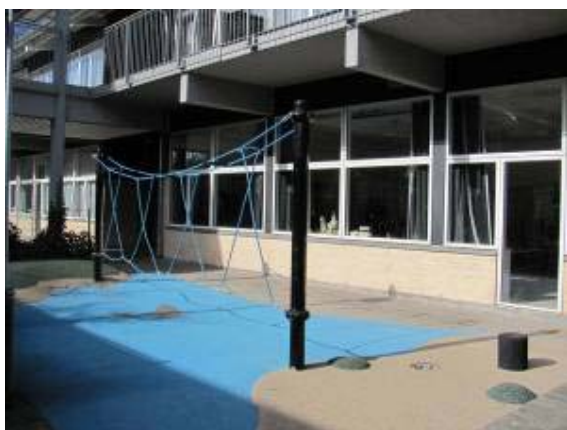
Emne 27

Legeredskabet er ikke mærket i henhold til EN 1176-1 punkt 7.

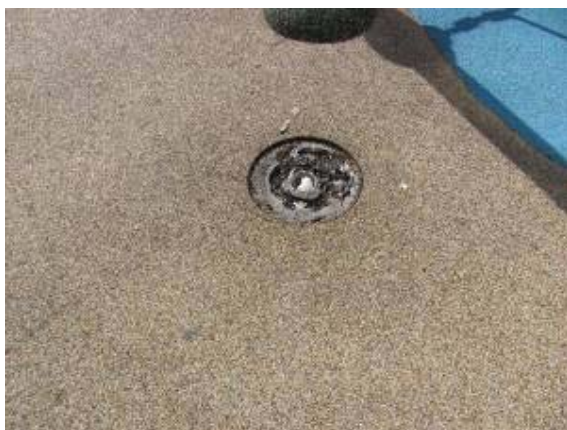
Emne 28

Der mangler en elefantfod Der er bestilt en ny.

Se EN 1176-7 punkt 8.2.7 Korrigerende vedligeholdelse.
