**FORLIGSAFTALE**

## **Bilag 1 – Teknisk bilag til aftale**

## Tilstandsrapport for Ø3-0-3

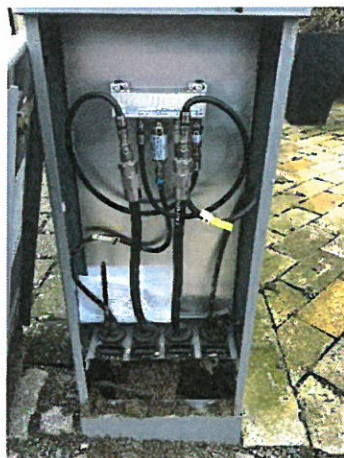
**Adresse: Vibeholms Vænge 2-4**

- Der er skarp buk på indgangskabel
- Kabler er ikke opmærket.
- Stik på kabler bør være udskiftet til nyere type.
- Stik på stikledninger bør være udskiftet til nyere type.
- Montering fremstår rodet.

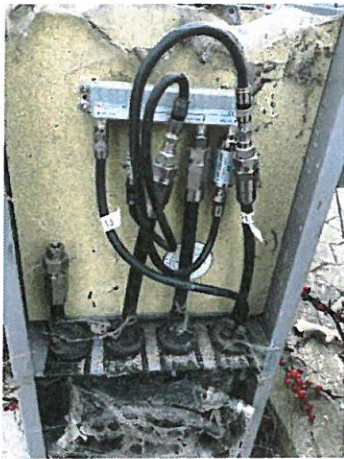
Adresse: Vibeholms Vænge 11-13

- Fordeler er ikke af samme type som anført i dokumentation.
- Kabler er ikke opmærket.
- Montering fremstår rodet.

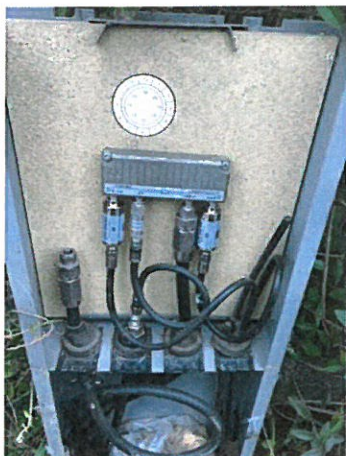
Adresse: Vibeholms Vænge 113-115

- Lås på skab er ikke intakt.
- Fugtspærre er ikke intakt.
- Der er mangel på tyller ved indføring i skab.
- Fordeler er ikke af samme type som anført i dokumentation.
- Fordeler bør udskiftes til nyere type.
- Kabler er ikke opmærket.
- Kabler er ikke aflastet.
- Stikledninger er ikke opmærket.
- Stikledninger er ikke aflastet.
- Montering fremstår rodet.

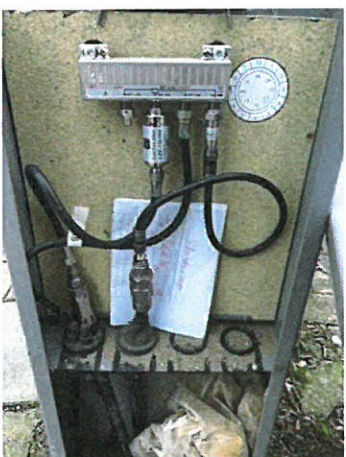
Adresse: Vibeholms Vænge 116-118

- Der er mangel på tyller ved indføring i skab.
- Kabler er ikke opmærket.
- Kabler er ikke aflastet
- Stik på kabler bør udskiftes til nyere type.
- Stikledninger er ikke opmærket.
- Stikledninger er ikke aflastet.
- Stik på stikledninger bør udskiftes til nyere type.

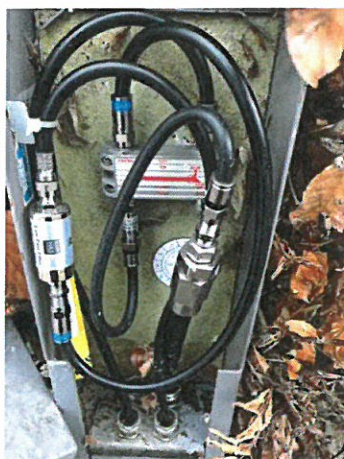
Adresse: Vibeholms Vænge 121-123

- Skab bør udskiftes →
- Fugtspærre er ikke intakt.
- Der er mangel på tyller ved indføring i skab.
- Fordeler bør udskiftes til nyere type.
- Kabler er ikke opmærket.
- Stikledninger er ikke opmærket.
- Stikledninger er ikke aflastet.
- Montering fremstår rodet.

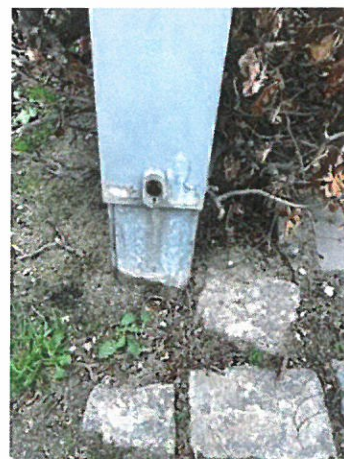
- Lås er ikke intakt.

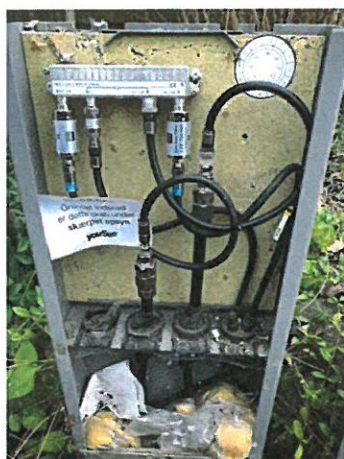
Adresse: Vibeholms Vænge 122-124

- Kabler er ikke opmærket.
- Montering fremstår rodet.

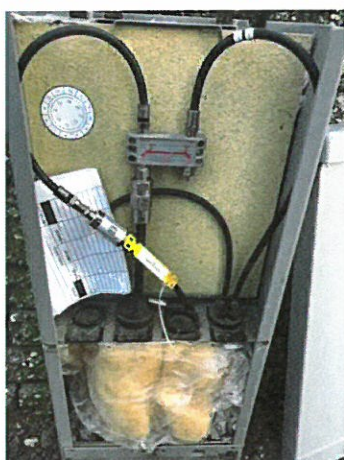
Adresse: Vibeholms Vænge 125-127

- Fugtspærre er ikke intakt.
- Der er mangel på tyller ved indføring i skab.
- Kabler er ikke opmærket.

- Kabler er ikke aflastet.
- Stikledninger er ikke aflastet.

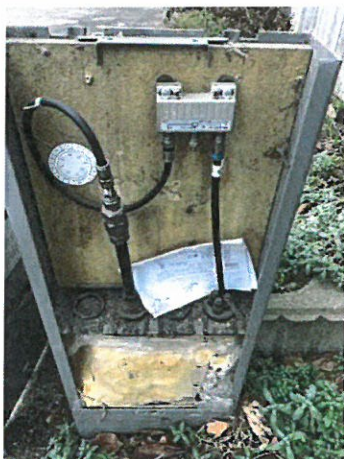
**Adresse: Vibeholms Vænge 126**

- Der blev ikke fundet nogen problemstillinger.

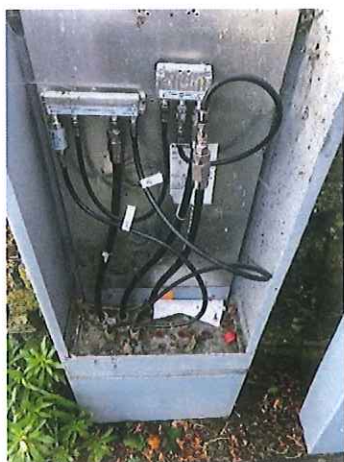
**Adresse: Vibeholms Vænge 46-48**  
**Skab: 183-002-004\_006D3-9**

- Kabler er ikke opmærket.
- Stik på stikledning bør udskiftes til nyere type.

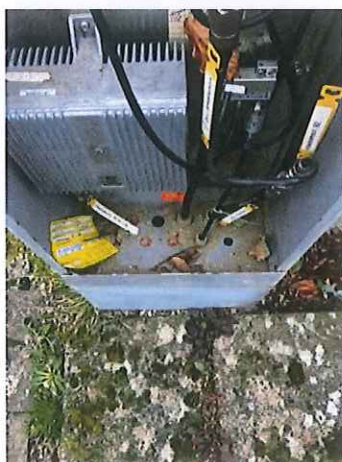
Adresse: Vibeholms Vænge 106

- Der er mangel på tyller ved indføring i skab.
- Fugtspærre defekt.

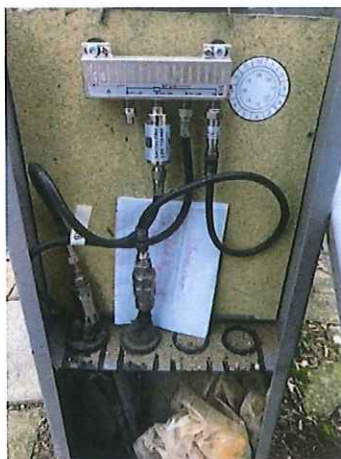
Adresse: Vibeholms Vænge 116-118

- Der er mangel på tyller ved indføring i skab.
- Kabler er ikke opmærket.
- Kabler er ikke aflastet
- Stik på kabler bør udskiftes til nyere type.
- Stikledninger er ikke opmærket.
- Stikledninger er ikke aflastet.
- Stik på stikledninger bør udskiftes til nyere type.

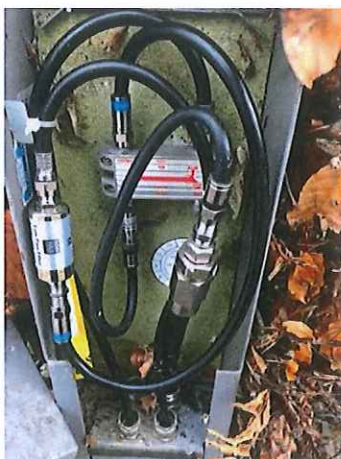
Adresse: Vibeholms Vænge 121-123  
Skab: 183-002-004\_001D3-6

- Skab bør udskiftes →
- Fugtspærre er ikke intakt.
- Der er mangel på tyller ved indføring i skab.
- Fordeler bør udskiftes til nyere type.
- Kabler er ikke opmærket.
- Stikledninger er ikke opmærket.
- Stikledninger er ikke aflastet.
- Montering fremstår rodet.

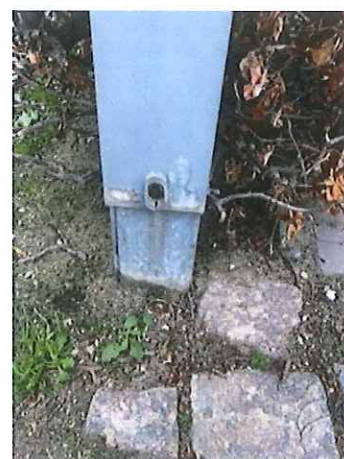
- Lås er ikke intakt.

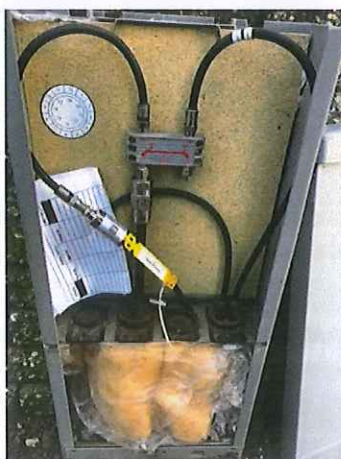
Adresse: Vibeholms Vænge 125-127  
Skab: 183-002-004\_005D3-6

- Fugtspærre er ikke intakt.
- Der er mangel på tyller ved indføring i skab.
- Kabler er ikke opmærket.
