# Ishøj Kommune - Trafiksikkerhedsanalyse

Kunde: Ishøj Kommune  
Dokumenttype: Rapport  
Dato: 21-02-2020

Udarbejdet af: EBTE og AMVB  
Kontrolleret af: ALAI  
Godkendt af: NORE  
Dato: 21-02-2020  
Version: Version 1  
Projektnummer: 22.1826.01

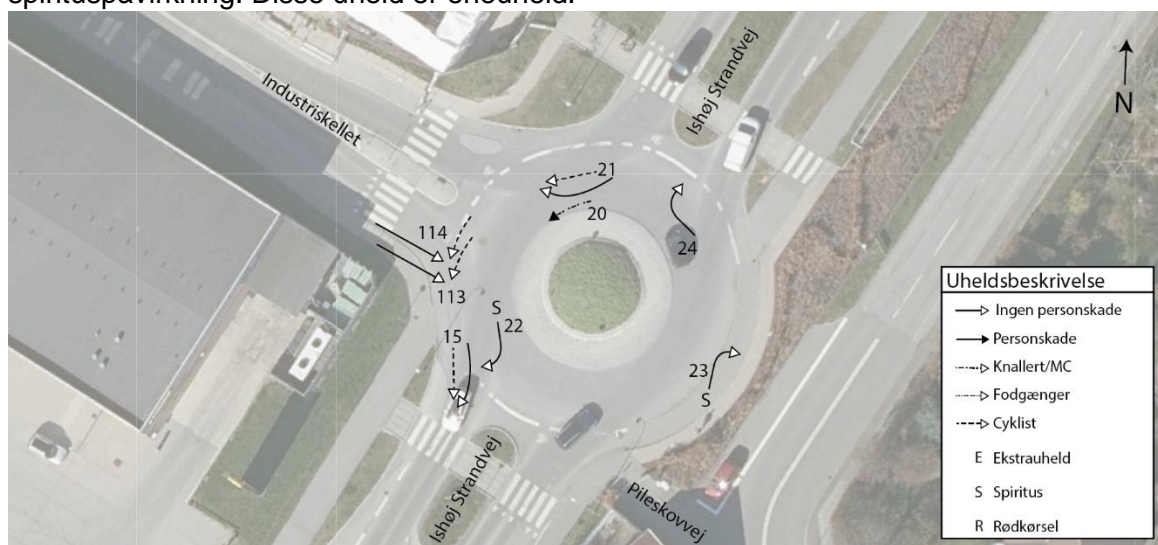
Figur 8: Kollisionsdiagram af rundkørslen mellem Industriskellet/Ishøj Strandvej

I forbindelse med rundkørslen mellem Ishøj Strandvej og Industriskellet er sket 8 uheld i den fem-årige periode, svarende til 1,6 uheld pr. år, som det ses af kollisionsdiagrammet på figur 8. Uheldsbilledet viser et mønster i form af uheld mellem cykler og biler, der kunne tyde på dårlige oversigtsforhold. Herudover er to uheld sket som følge af spirituspåvirkning. Disse uheld er eneuheld.

<b>Løsningsforslag:</b>			
<ul style="list-style-type: none"> <li>• Fjerne alle faciliteter for cyklister i cirkulationsarealet.</li> <li>• Etablering af rumleriller op til rundkørslen på Ishøj Strandvej for bilister fra syd.</li> </ul>			
<b>Elementer i løsning:</b> 10 cm afmærkningslinje samt fjernelse af eksisterende afmærkning i rundkørslen			
<b>Samlet prisskøn: 3.500 kr.</b>

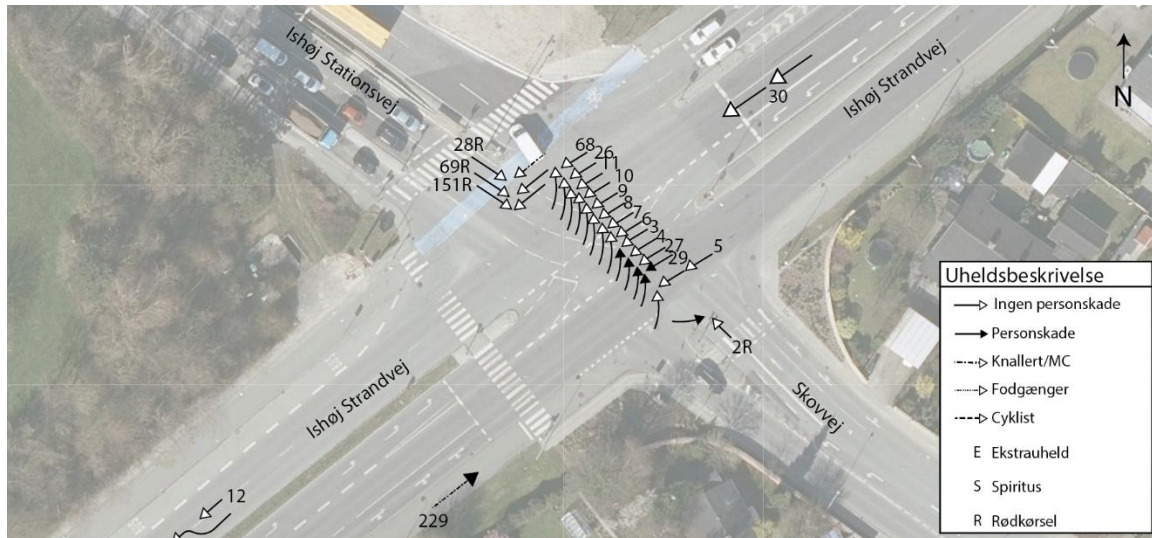
Figur 9: Kollisionsdiagram af krydset Ishøj Strandvej/Skovvej

ad Skovvej, som det ses af figur 9. Tre uheld kan forklares med rødkørsler, mens de resterende kan tyde på chancekørsler, eller dårlige oversigtsforhold, da Ishøj Strandvej har en bred vejprofil. Dette betyder, at det kan være svært for de svingende bilister at overse alle fire vejbaner i sydvestgående retning, hvilket kan forklare den store mængde uheld.

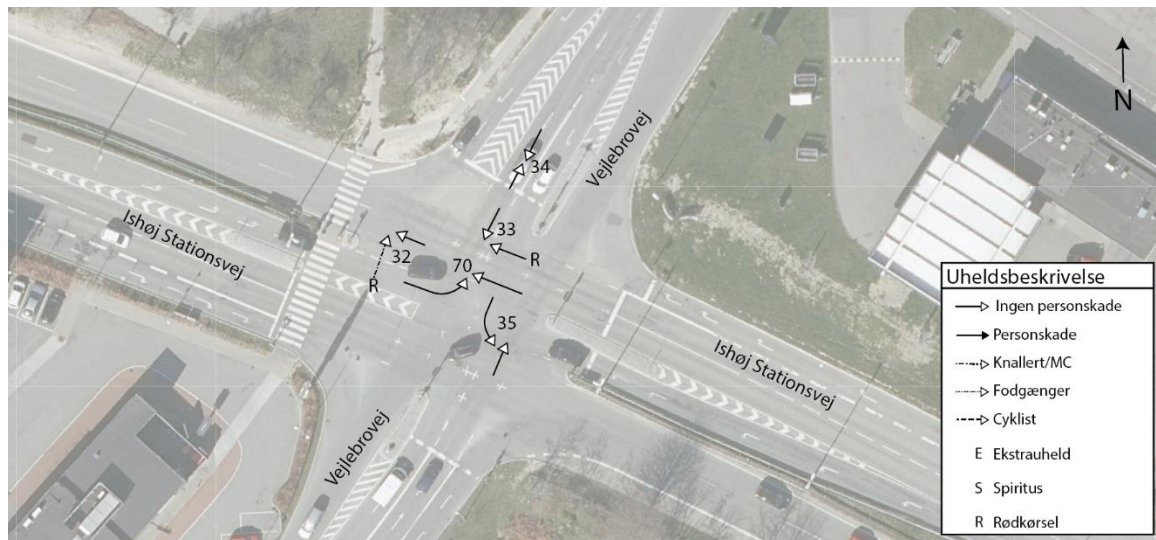
Figur 10: Kollisionsdiagram af krydset Ishøj Stationsvej/Vejlebrovej

I krydset mellem Ishøj Stationsvej og Vejlebrovej er der sket fem uheld i perioden, svarende til ét uheld pr. år. Der ses her ikke noget tydeligt mønster i uheldene. Tre ud af fem uheld er sket i mørke/tusmørke, mens de to andre uheld er sket i dagslys. To af uheldene er sket, som følge af rødkørsel. Uheldsbilledet ses af figur 10.

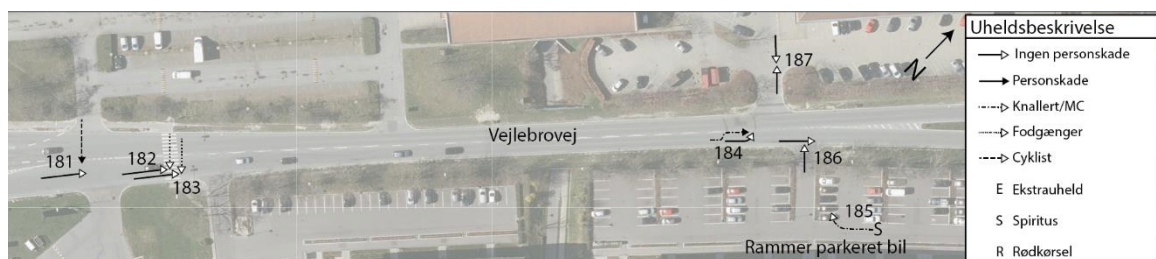
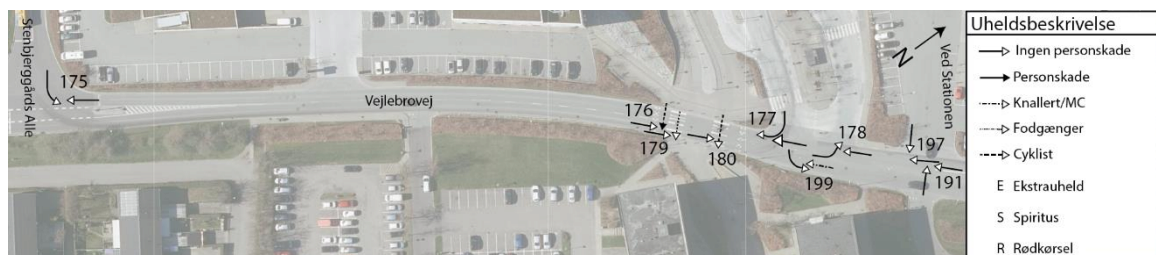
På Vejlebrovej er samlet set sket 16 uheld i perioden fra 2015-2019, svarende til 3,2 uheld pr. år. Det ses af både figur 11 og figur 12. Flere af uheldene er sket mellem bløde, krydsende trafikanter og ligeudkørende bilister, hvilket tyder på, at bilisterne mangler overblikket eller kører for stærkt. Dette kan skyldes, at Vejlebrovej har mange krydsninger og udkørsler beliggende med kort afstand. Særligt ved bussernes udkørsel fra stationspladsen sker der en ophobning af uheld, hvilket hænger sammen med, at der er en større ind- og udkørende trafikmængde over døgnet, og at udkørslerne ligger tæt.

Figur 11: Kollisionsdiagram af Vejlebrovej nord for Ishøj Stationsvej

Figur 12: Kollisionsdiagram af Vejlebrovej syd for Ishøj Stationsvej

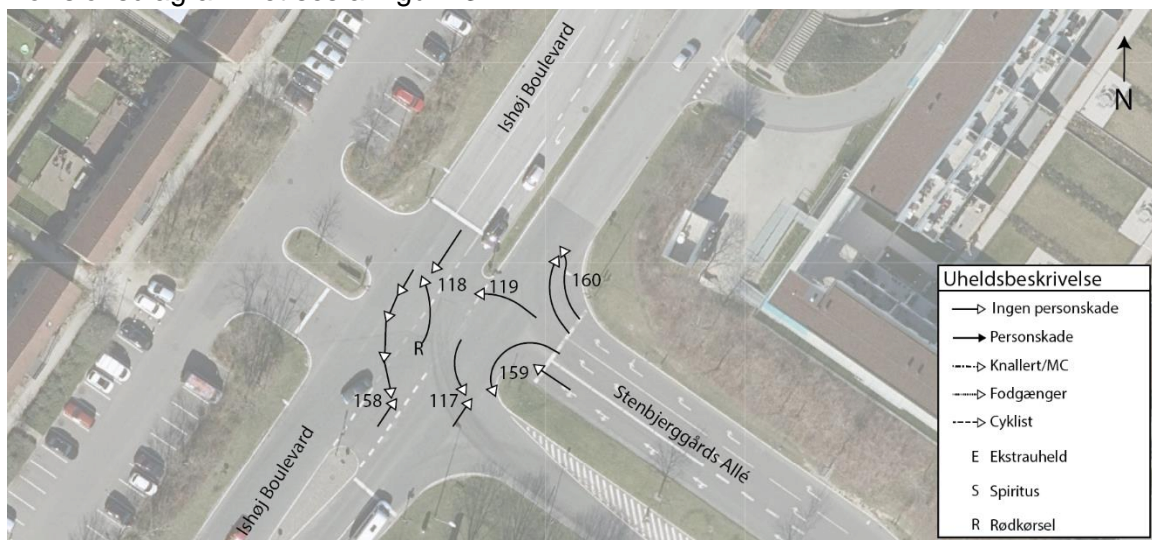
Figur 13: Kollisionsdiagram af krydset Ishøj Boulevard/Stenbjerggårds Allé

I krydset mellem Ishøj Boulevard og Stenbjerggårds Allé er sket 6 uheld i perioden, svarende til 1,2 uheld pr. år. Uheldsbilledet er ikke entydigt, men tyder på, at uheldene skyldes trafikantadfærd. De enkelte uheld viser hver især uhensigtsmæssig adfærd. Kollisionsdiagrammet ses af figur 13.

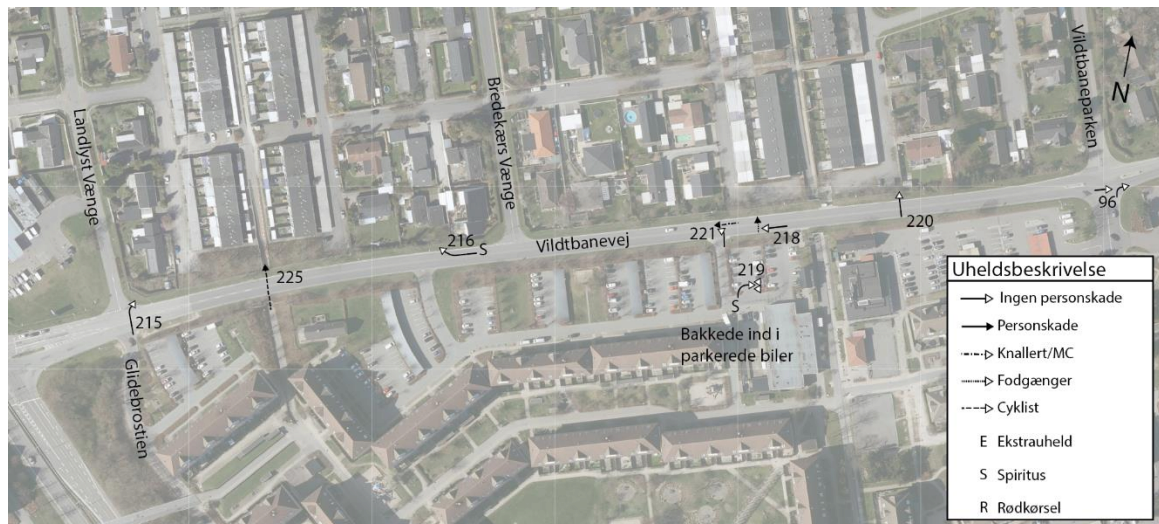
Figur 14: Kollisionsdiagram af Vildtbanevej

På Vildtbanevej er sket 8 uheld gennem de seneste fem år, svarende til 1,6 uheld pr. år, som det ses af figur 14. Uheldsbilledet viser ikke som udgangspunkt et entydigt mønster mellem trafikanttyper, da flere uheld er eneheld. Ved gennemgang af uheldenes beskrivelse ses, at uheldene skyldes manglende orientering i forbindelse med bakke-manøvre, eller uhensigtsmæssig adfærd, herunder spirituspåvirkning.

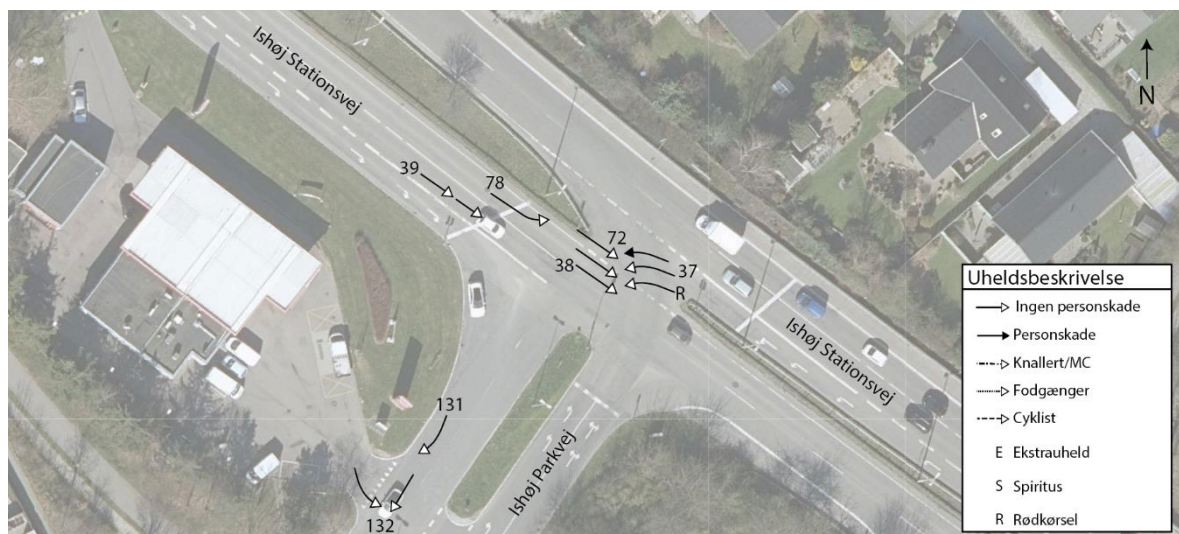
Figur 15: Kollisionsdiagram for krydset Ishøj Stationsvej/Ishøj Parkvej

I forbindelse med T-krydset mellem Ishøj Stationsvej og Ishøj Parkvej er sket 7 uheld, svarende til 1,4 uheld pr. år. Flere én bagendekollision, tre uheld mellem ligeudkørende og venstresvingende bilister til Ishøj Parkvej, to enuehald og ét uheld i forbindelse med udkørslen fra tanken på Ishøj Parkvej. Uheldsbillede tegner i nogen udstrækning et mønster i forbindelse med de tre uheld mellem bilister med krydsende retning. Denne type uheld tyder på chancekørsel, eller fejlvurderinger af hastigheder. Det vides, at det ene uheld skyldes rødkørsel, som det ses af kollisionsdiagrammet på figur 15.

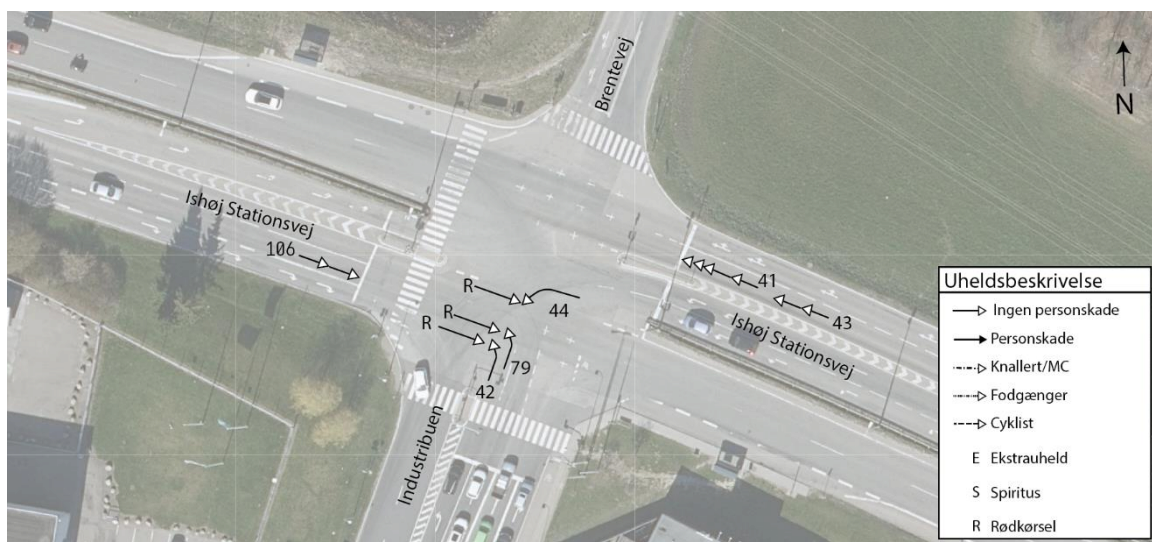
Figur 16: Kollisionsdiagram af krydset Ishøj Stationsvej/Industribuen

I krydset Ishøj Stationsvej/Industribuen er sket 6 uheld mellem 2015-2019, svarende til 1,2 uheld pr. år. Tre af disse er forårsaget af rødkørsler mellem krydsende køreretninger, mens de resterende tre uheld er bagendekollisioner. Dette kan tyde på, at bilisterne overraskes af signalprogrammet og dermed ikke mener de kan nå at stoppe i tide, eller forsøger at stoppe i tide, hvortil de bagvedkørende overraskes og støder op i den bremsende bilist. Der er her ikke sket nogle uheld mellem hårde og bløde trafikanter. Kollisionsdiagrammet ses af figur 16.

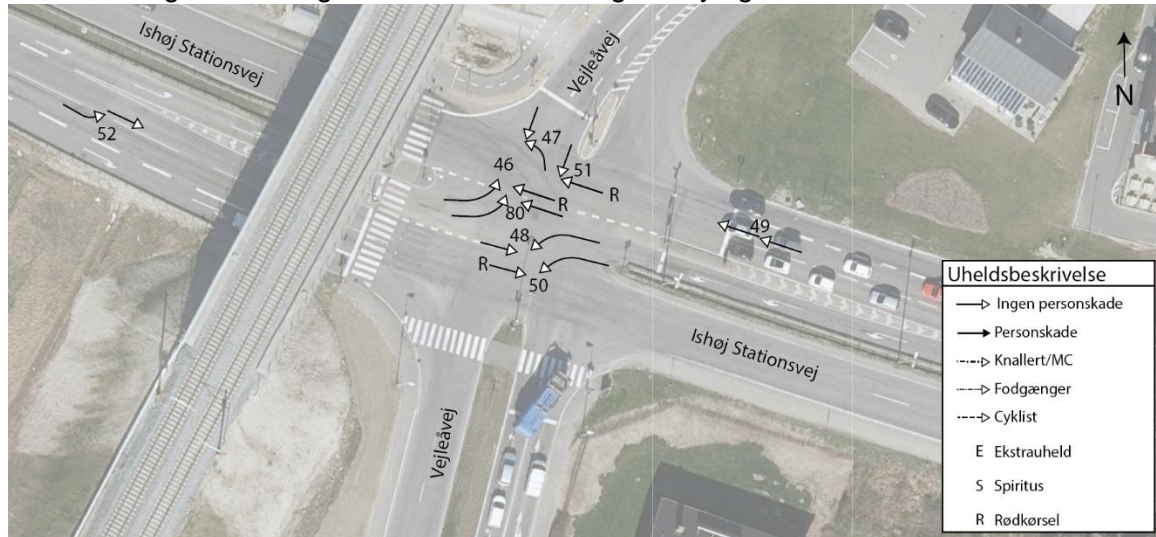
Figur 17: Kollisionsdiagram af krydset Ishøj Stationsvej/Vejleåvej

I krydset mellem Ishøj Stationsvej og Vejleåvej er sket 8 uheld i perioden, svarende til 1,6 uheld pr. år, som det ses af figur 17. Krydset blev ombygget i 2016 og stod færdig i marts 2017, hvorfor nogle uheld ikke længere er relevante at se på for at finde mulige løsninger. Det reelle uheldsbillede - efter ombygningen - består derfor kun af uheld nr. 48, 49, 52 og 80. Der tegner ser derfor ikke noget entydigt mønster.

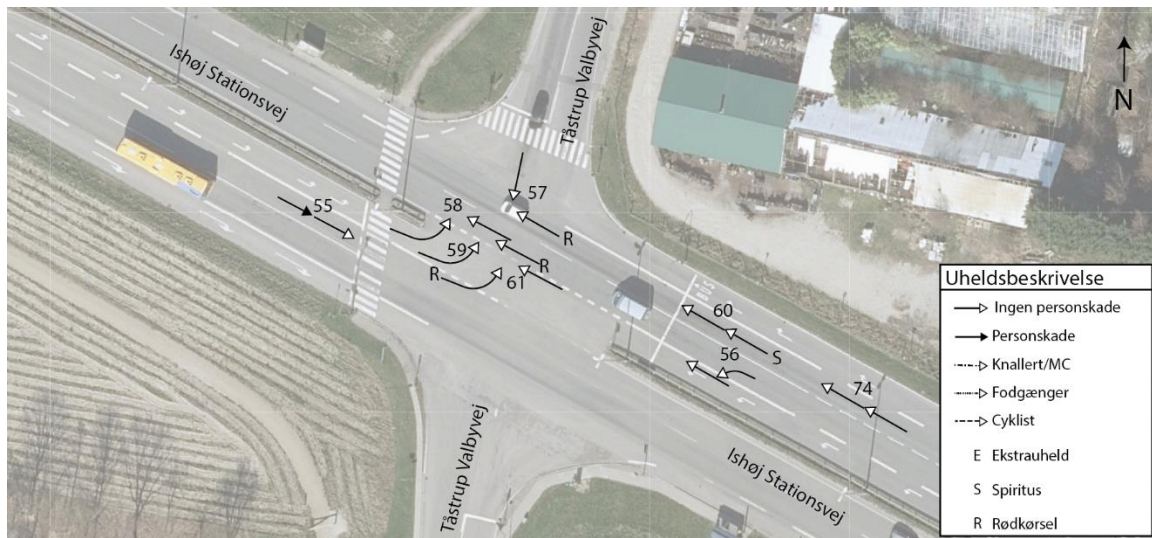
Figur 18: Kollisionsdiagram af krydset Ishøj Stationsvej/Tåstrup Valbyvej

Der er sket to bagendekollisioner i vestgående retning på Ishøj Stationsvej, samt tre uheld mellem ligeudkørende i vestgående retning på Ishøj Stationsvej og venstresvingende til Tåstrup Valbyvej i nordgående retning, som det ses af figur 18. Dette kan både forklares med chancekørsel eller med hastighedsforseelser.

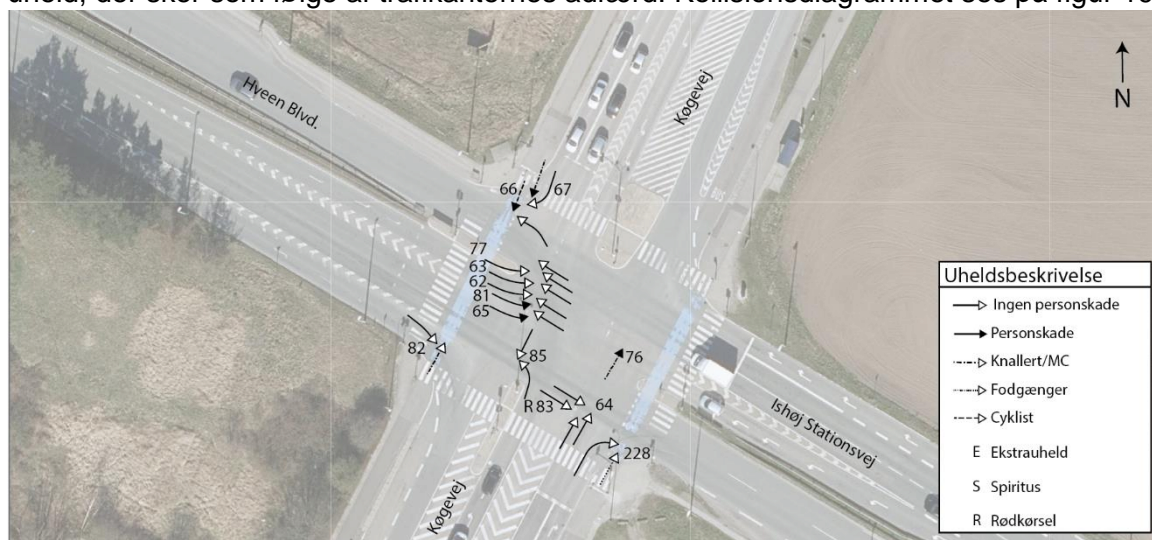
Figur 19: Kollisionsdiagram for krydset Ishøj Stationsvej/Køgevej

I forbindelse med krydset mellem Ishøj Stationsvej og Køgevej er sket 13 uheld i den 5-årige periode, svarende til 2,6 uheld pr. år. Det ses, at 7 af de 13 uheld sker imellem ligeudkørende ad Ishøj Stationsvej og venstresvingende til Køgevej i nordgående retning, hvilket kan tyde på chance- og rødkørsler. På samme måde er der sket 2 uheld mellem ligeudkørende ad Køgevej i nordgående retning, og ligeudkørende i østgående retning ad Ishøj Stationsvej, hvilket typisk ses ved rødkørsler. Uheldsbilledet tyder på uheld, der sker som følge af trafikanternes adfærd. Kollisionsdiagrammet ses på figur 19.

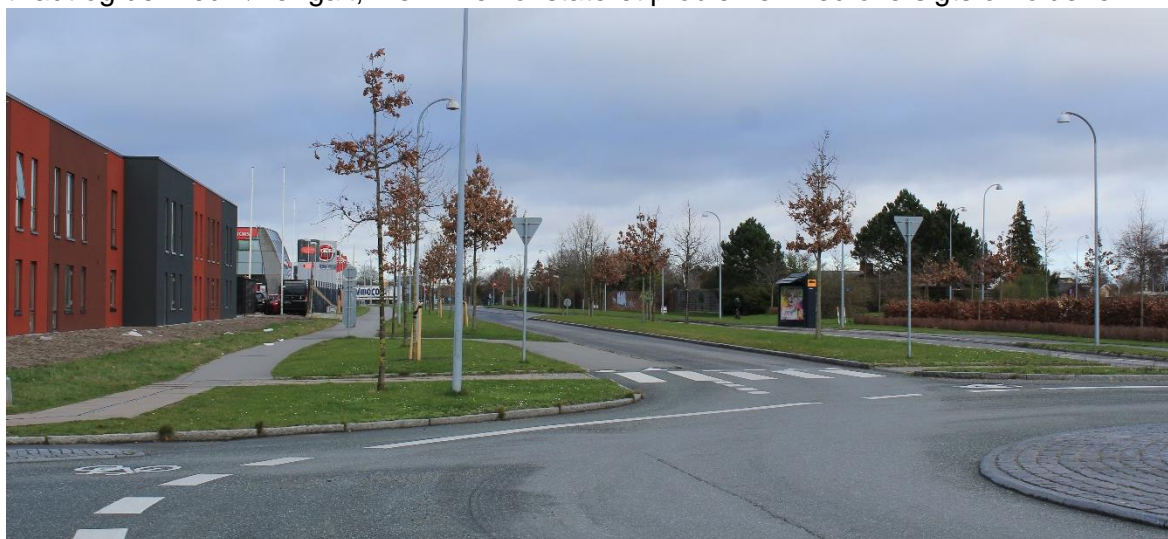
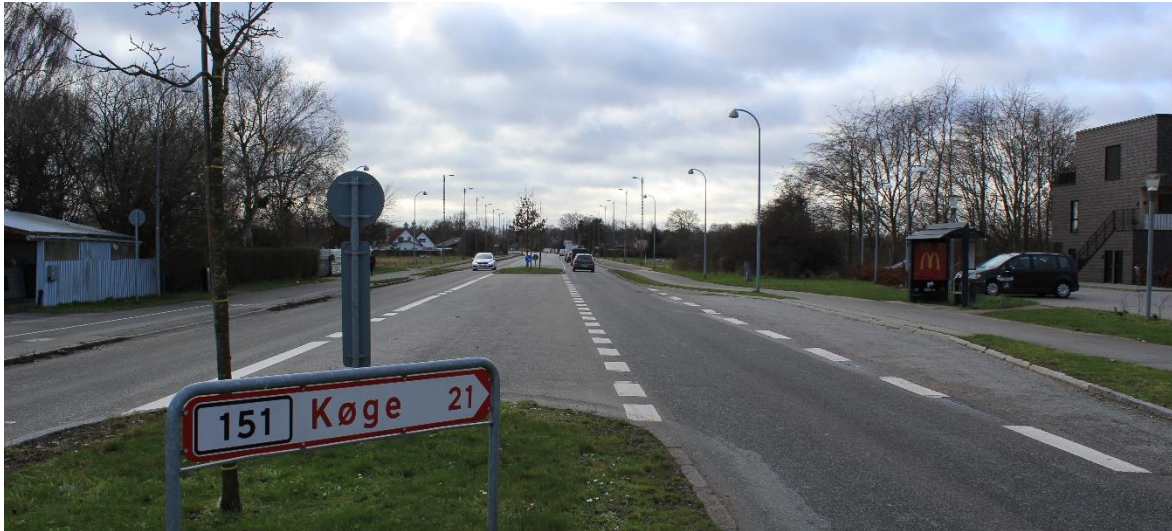
Ved besigtigelsen var der fokus på at be- eller afkræfte, hvorvidt de hændte uheld skyldtes dårlige oversigtsforhold. Rundkørslen er relativt nybygget, og cykelstien ved anlægget er trukket ud ved siden af kørebanen med henblik på at forbedre trafiksikkerheden for cyklisterne. Dette har dog medført, at cyklisterne, fremfor at følge afstribningen ved kørsel rundt i rundkørslen, skærer rundingen af og kører lige over, hvor bilister og cyklister deles om det samme vejareal, og dermed bliver involveret i uheld. Dette blev også observeret ved besigtigelsen. Derudover er Ishøj Strandvejs vejprofil meget bredt, hvilket betyder, at bilisterne kører ind i rundkørslen med højere fart end tilladt og dermed kører galt, men ikke konstateret problemer med oversigtsforholdene.

Figur 20: Billede taget ved besigtigelse af krydset. Ishøj Strandvej set mod NØ

Figur 21: Billede taget ved besigtigelse af krydset. Ishøj Strandvej set mod SV

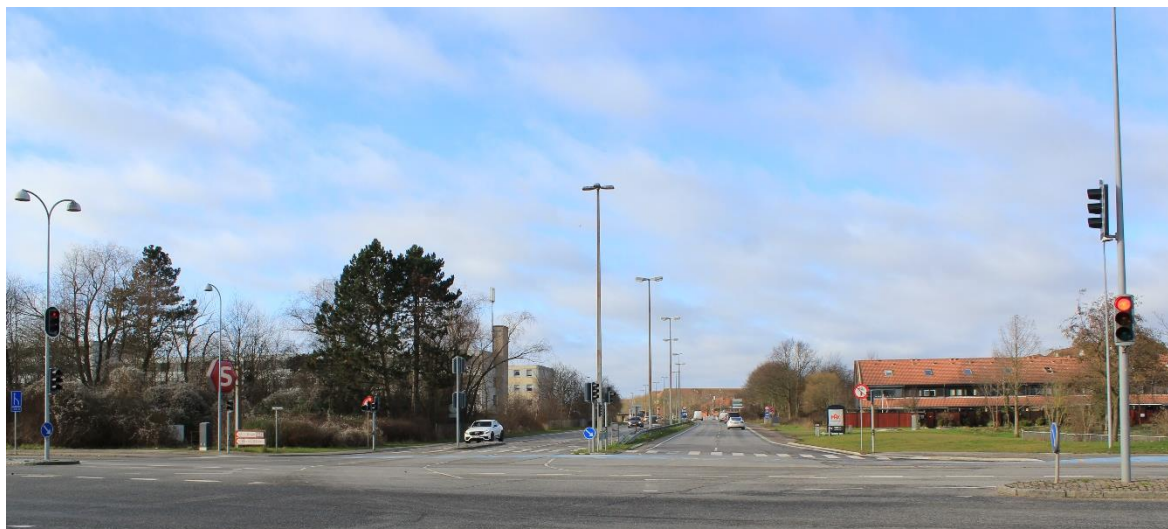
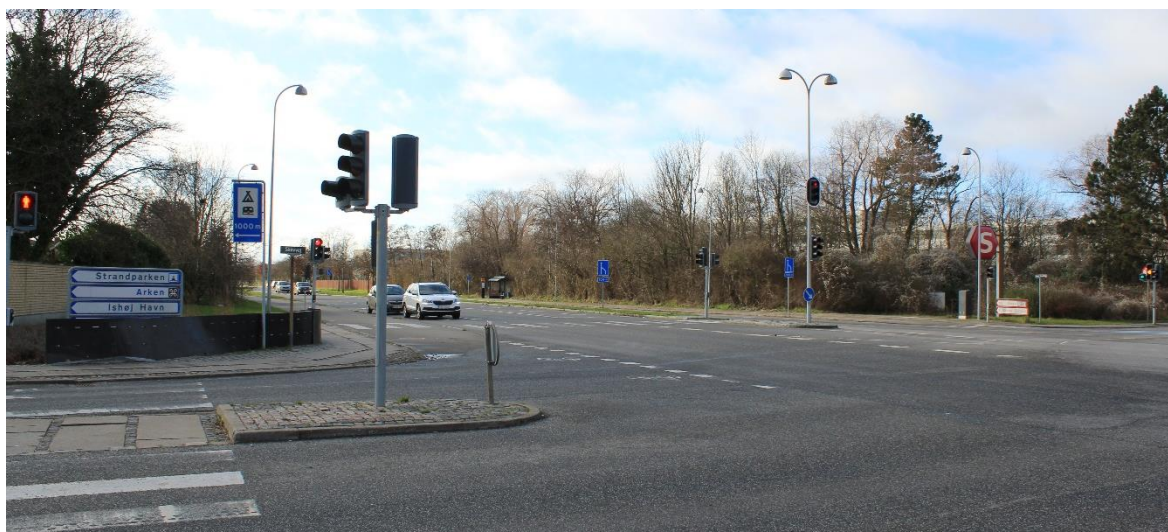
Først og fremmest blev det bemærket, at krydsets vejprofil er meget bred, og at det derfor kan være svært for bilisterne at overskue alle baner i modsat retning. Ligeledes sås det, at højresvingsbanerne fra Ishøj Strandvej til Ishøj Stationsvej i nordvestgående retning kan være skjult af de to baner i ligeudkørende retning, hvilket betyder, at bilister nogle gange kan komme til at køre, når der ikke er frit. På samme måde medvirker det brede vejprofil, at bilisterne kører stærkere.

Figur 22: Billede taget ved besigtigelse af krydset. Ishøj Stationsvej set mod NV

Figur 23: Billede taget ved besigtigelse af krydset. Ishøj Strandvej set mod SV

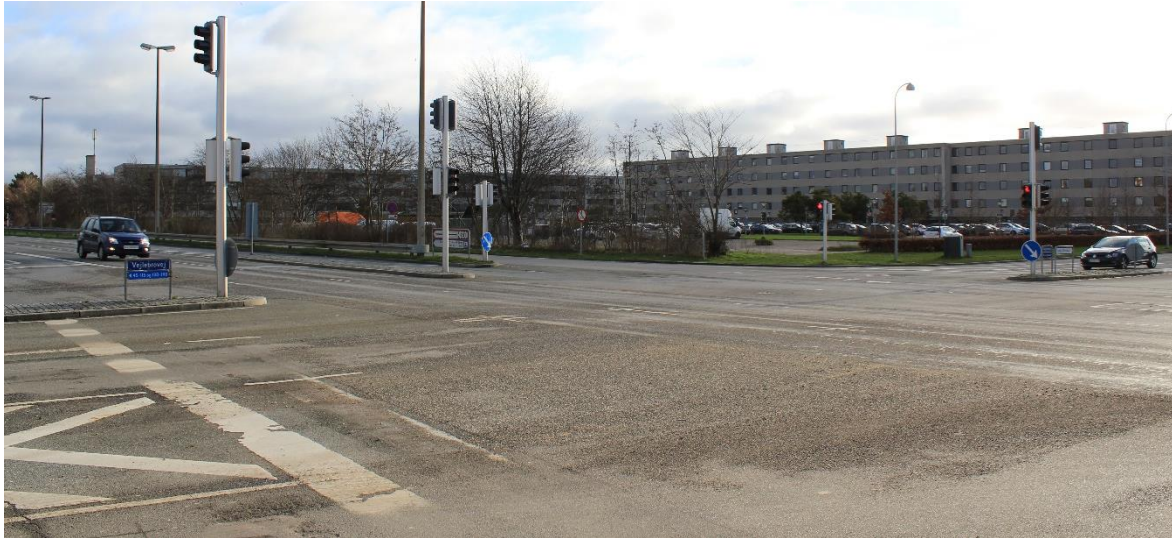
Figur 24: Billede taget ved besigtigelse af krydset. Ishøj Stationsvej set mod SØ

Ved besigtigelsen af krydset Ishøj Stationsvej/Vejlebrovej var der fokus på at se den generelle stand af krydset. Ifølge kollisionsdiagrammet tegnede der sig ikke noget tydeligt mønster, hvorfor der i stedet var fokus på, om nogle ting kunne forbedres. Ved besigtigelsen blev det observeret, at afmærkningens standard kunne forbedres, hvilket kunne guide bilisterne bedre. Derudover blev det bemærket, at vejene, ligesom andre steder i Ishøj Kommune, er meget brede, hvilket leder op til højere hastighed. Der er anlagt brede spærreflader mellem kørebanerne, der indsnævrer kørebanebredden, men vejprofilen er stadig meget bredt.

- Etablere nyt slidlag i krydsets sydøstlige del mod Vejlebrovej, hvor der er ujævnheder og skader i asfaltbelægningen.
- Afmærkningen genopfriskes, særligt afslutning af svingbane der angiver hvor de svingende bilister skal stoppe.

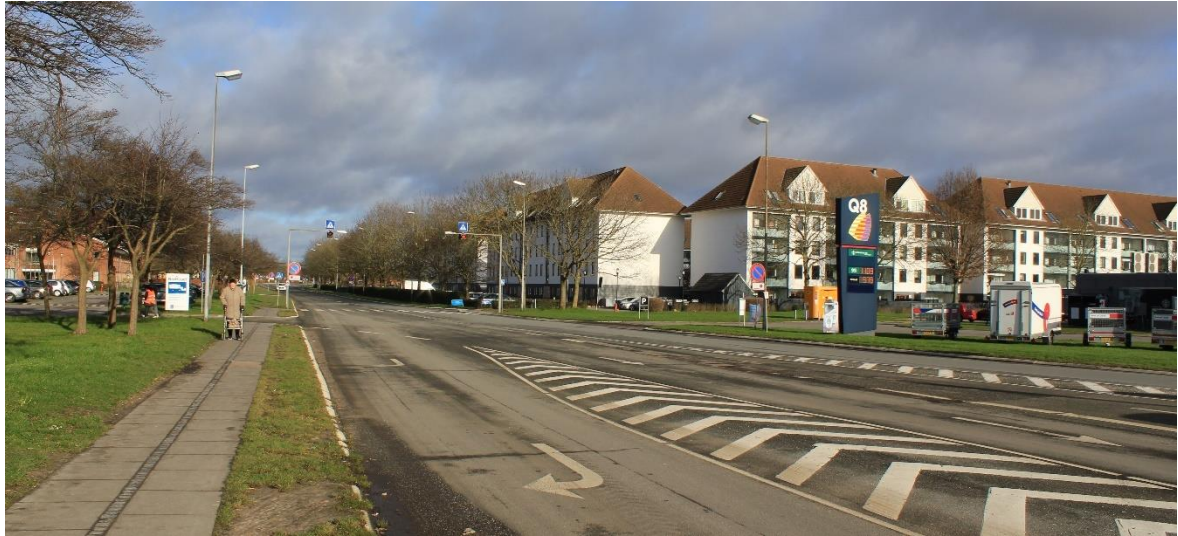
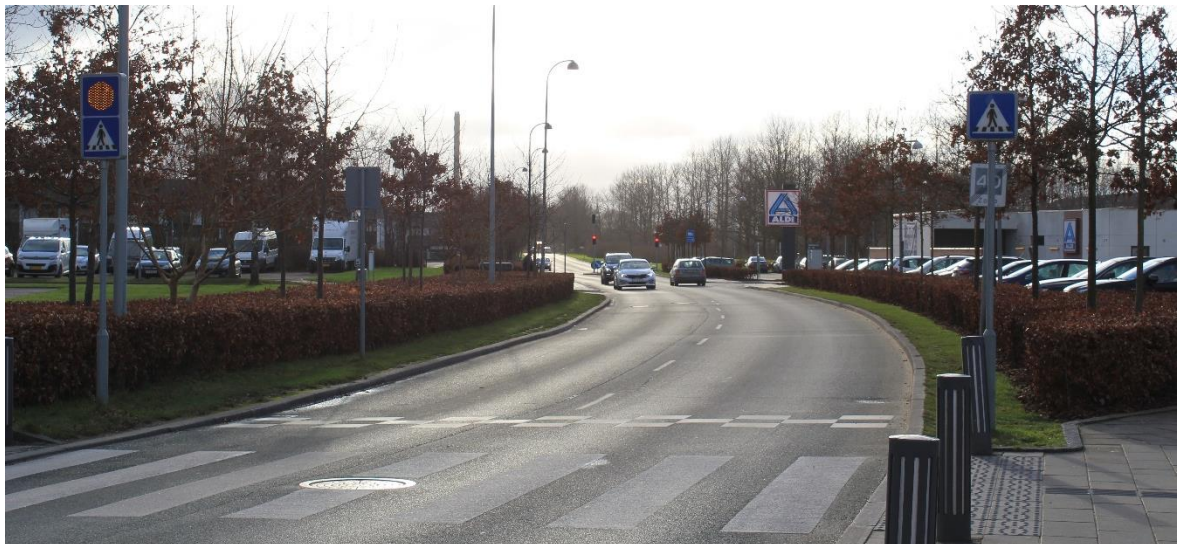
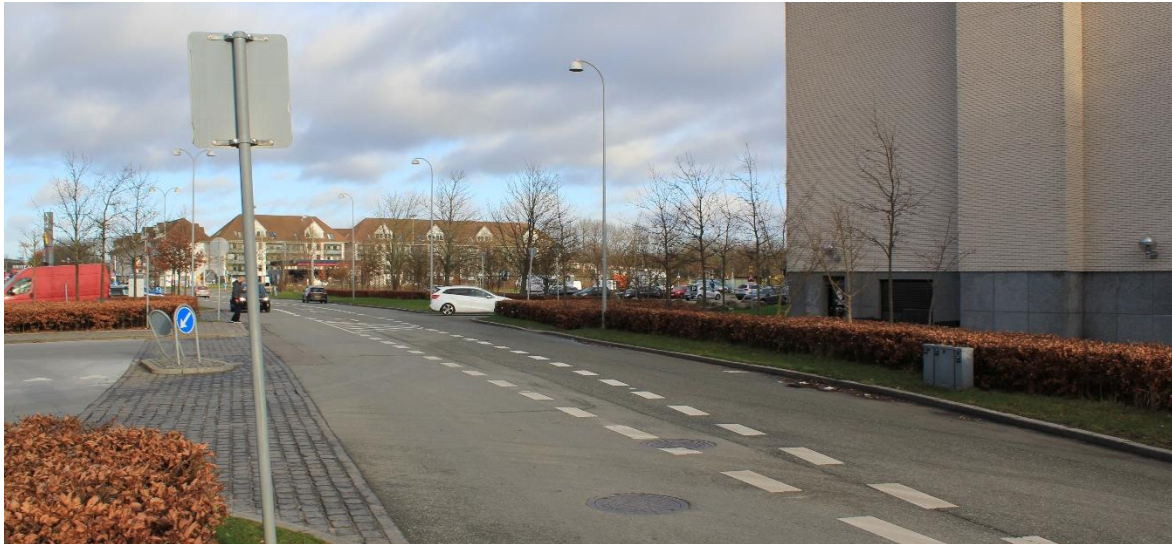
Af uheldsbilledet kunne det ses, at flere uheld sker i forbindelse med udkørsler og overgange, hvorfor dette var i fokus. Udkørslernes oversigtsforhold var gode, både til og fra udkørslerne.

Figur 25: Billede taget ved besigtigelse af krydset. Vejlebrovej set mod NØ

Figur 26: Billede fra besigtigelse. Vejlebrovej syd for Ishøj Stationsvej set mod SV

Figur 27: Billede fra besigtigelse. Vejlebrovej syd for Ishøj Stationsvej set mod NØ

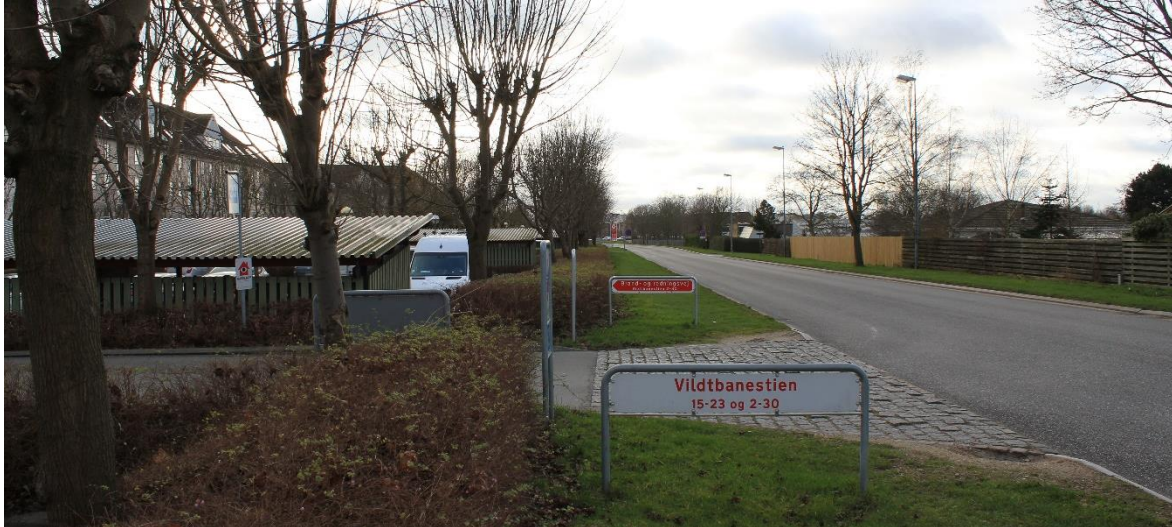
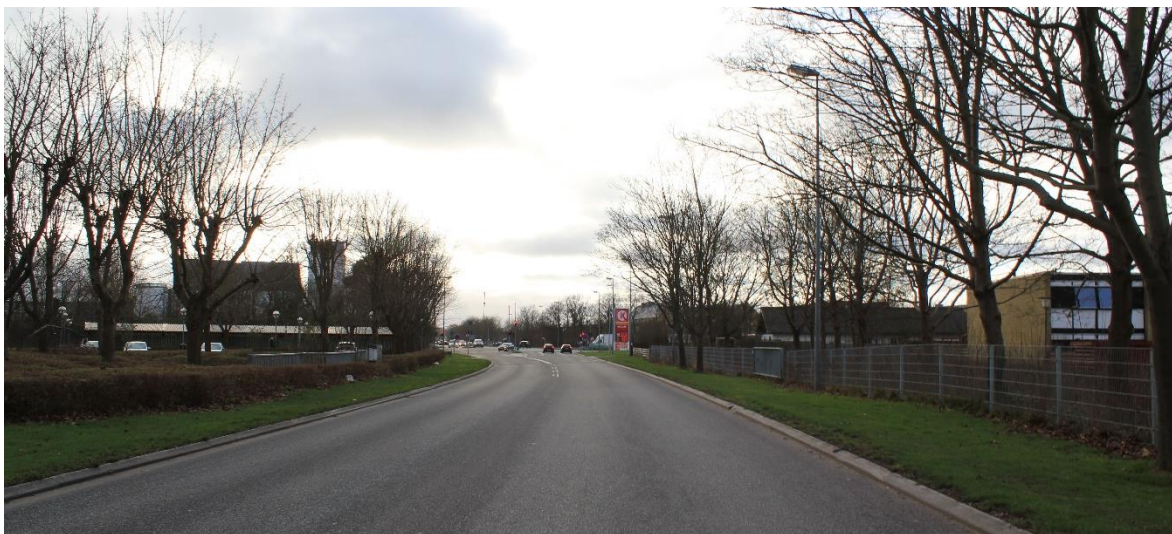
Besigtigelsen viste, at Vildtbanevej er uden midterafmærkning. Ligeledes er der relativt få udkørsler og stier, der leder trafikken ud til vejen, hvilket betyder, at bilisterne ikke hele tiden skal forholde sig til krydsende trafik. Der er hækbeplantning langs størstedelen af vejen, som ved besigtigelsen var pænt beskåret, hvilket også er en nødvendighed ved udkørslerne, så trafikanter ikke skjules for den gennemgående trafik. Derudover skaber beplantningen rolige omgivelser for gennemkørende bilister, der burde mindske uheld.

Figur 30: Billede fra besigtigelse. Vildtbanevej set mod SV

Figur 31: Billede fra besigtigelse. Vildtbanevej set mod SV

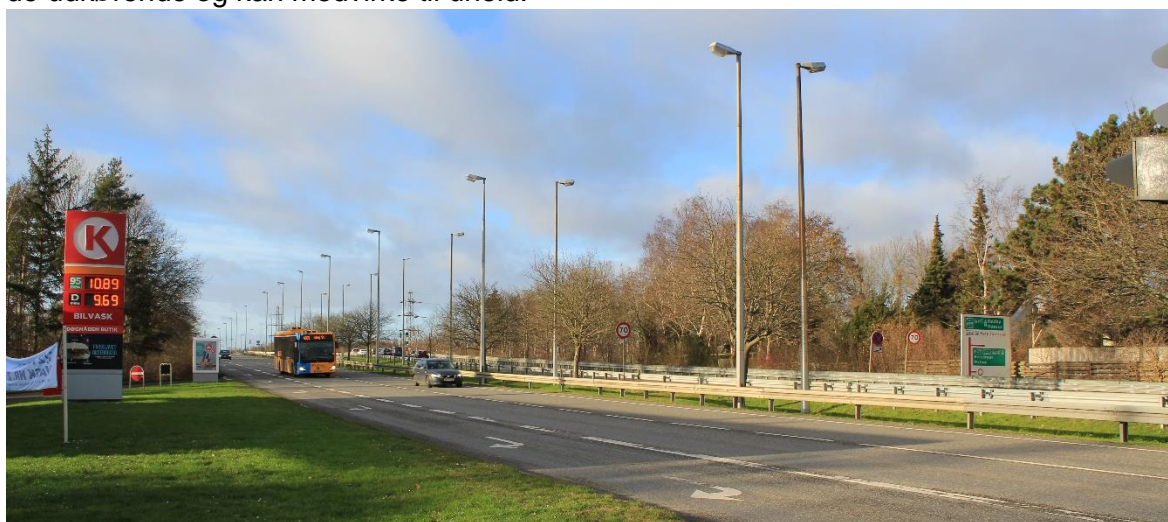
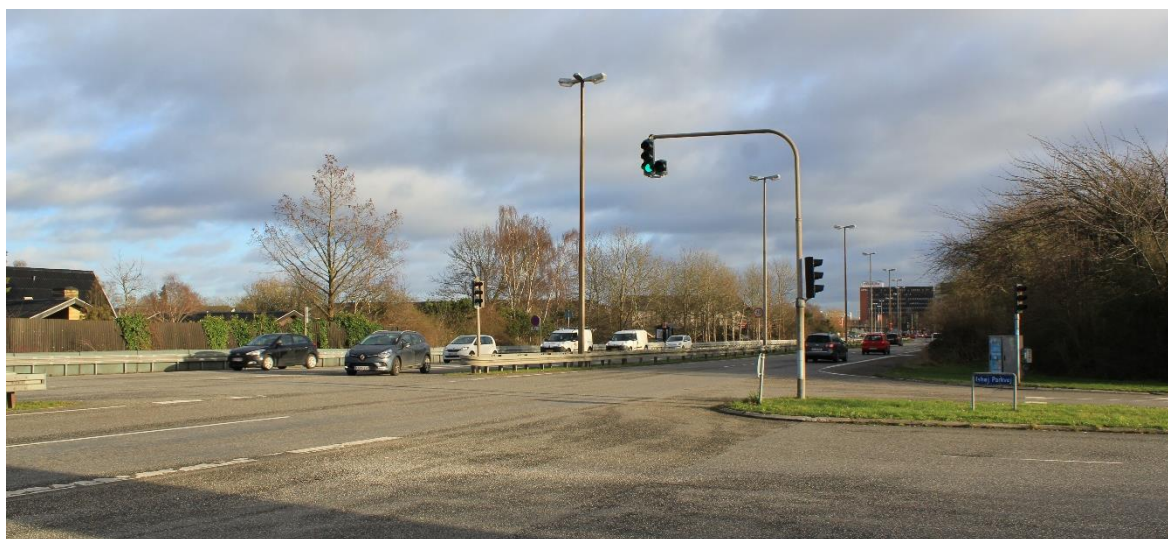
Ved besigtigelsen blev dette i nogen grad forklaret, da Ishøj Stationsvej går ned af bakke mod krydset, hvilket kan gøre det vanskeligt for svingende bilister at vurdere hastigheden på de modkørende biler, hvilket resulterer i chancekørsel, og dermed uheld. Et uheld er sket mellem en højresvingende fra Ishøj Stationsvej NV til Ishøj Parkvej, hvor der umiddelbart efter svinget er en ind-/udkørsel til CircleK. CircleK har placeret et større reklameskilt på græsplænen, som generer oversigtsforholdene for de højsvingende og de udkørende og kan medvirke til uheld.

Figur 32: Billede fra besigtigelse. Ishøj Stationsvej set mod NV

Figur 33: Ishøj Stationsvej set mod SØ

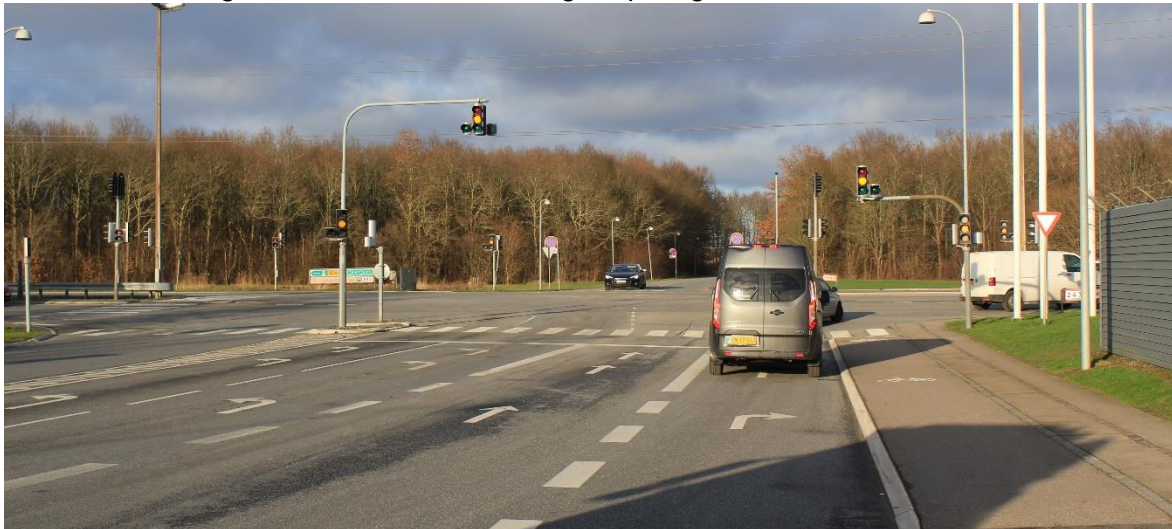
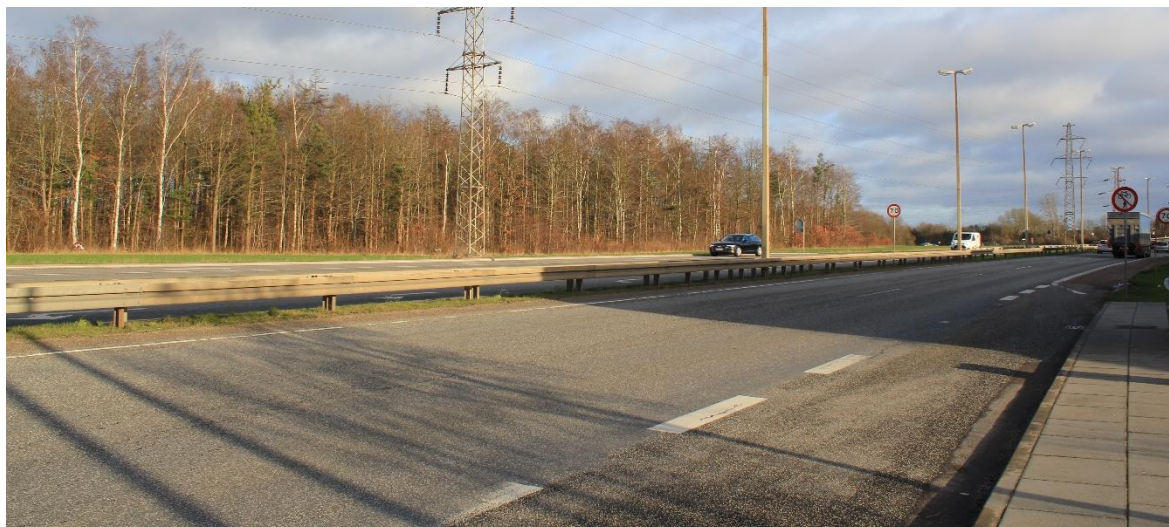
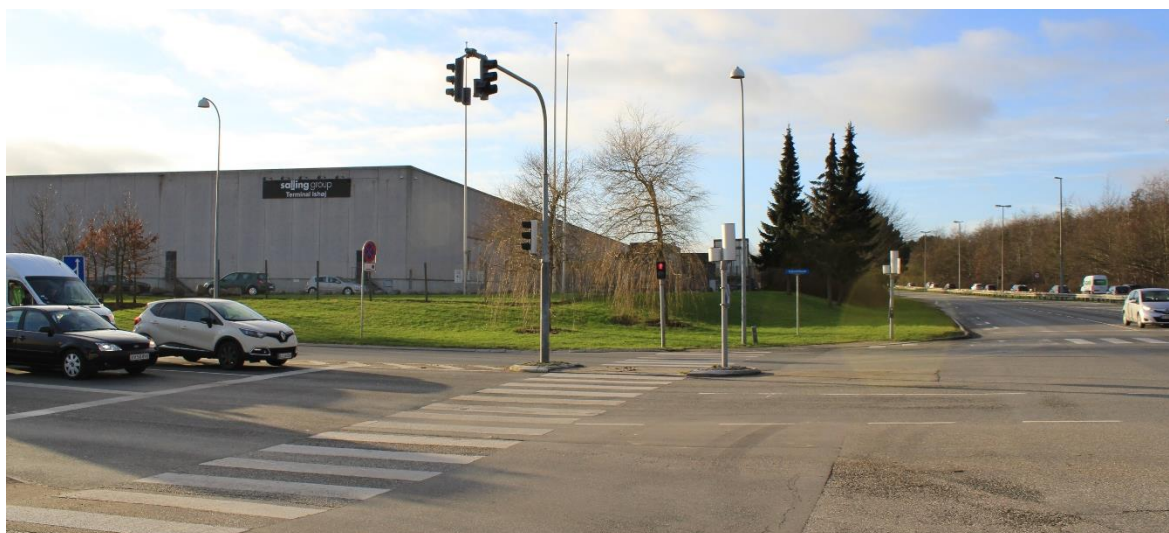
Det tydelige mønster i uheldsbilledet tyder på, at bilisterne kører med højere hastighed end det tilladte og derfor ikke kan nå at reagere på signalkiftet.

Figur 34: Billede fra besigtigelse. Industribuen set mod N

Figur 35: Billede fra besigtigelse. Ishøj Stationsvej set mod Ø

Figur 36: Billede fra besigtigelse. Ishøj Stationsvej/Industribuen set mod SV

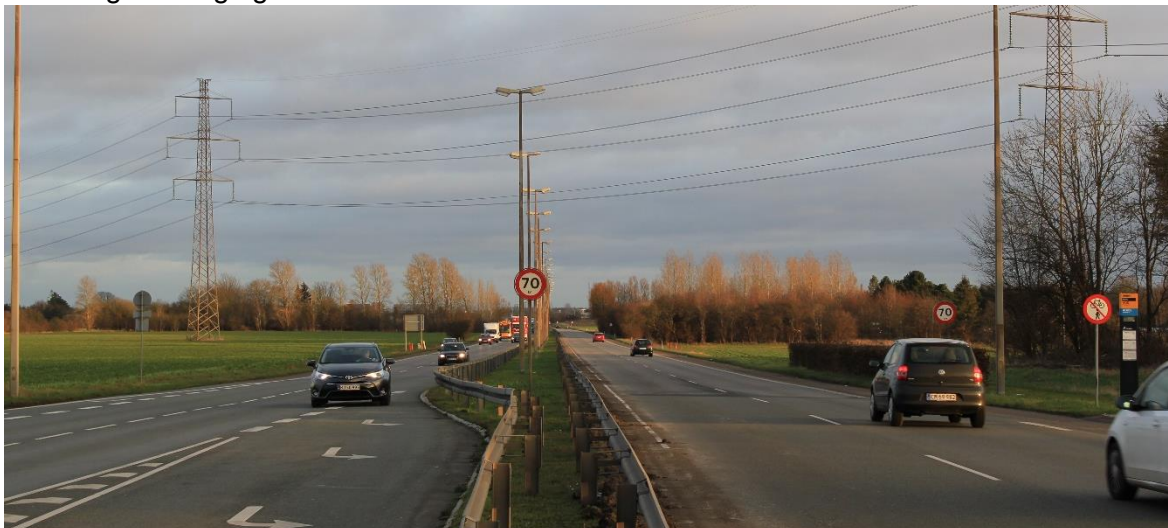
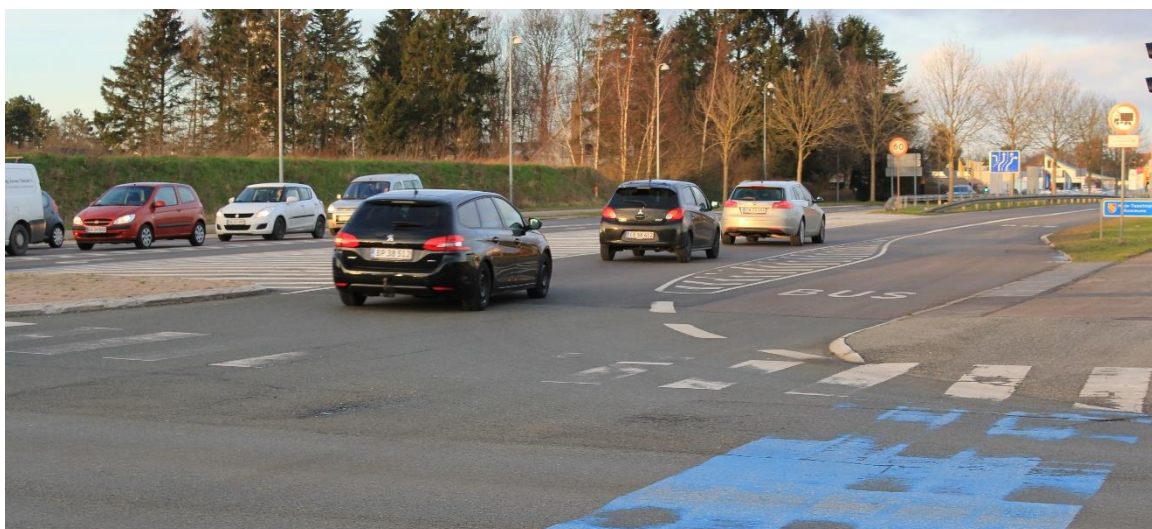
Herudover blev det ved besigtigelsen konstateret, at krydsets generelle stand i afmærkningen er dårlig. Flere steder kan fodgængerovergangene ikke ses og de blå cykelfelter, der skal skabe opmærksomhed omkring lette trafikanter er hullet, som det ses af figur 43 og figur 41.

Figur 41: Billede fra besigtigelse. Set mod SØ

Figur 43: Billede fra besigtigelse. Set mod N. Bemærk afmærkningens stand.

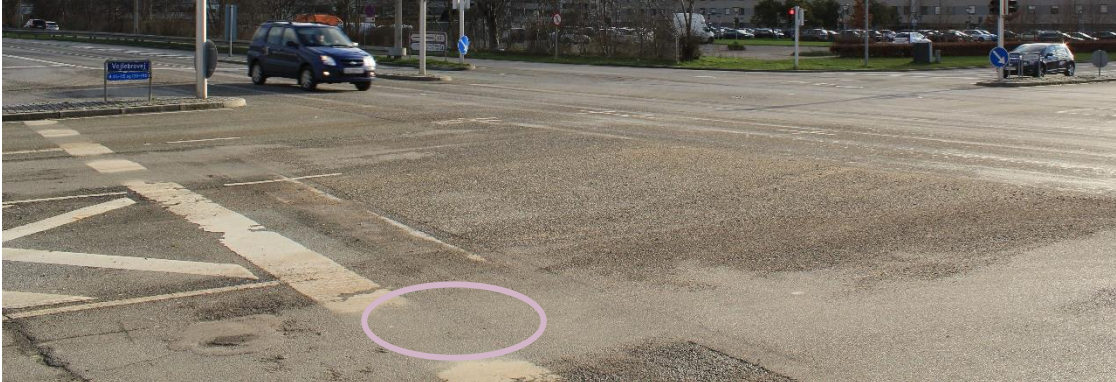
<b>Lokalitet</b>	Ishøj Stationsvej/Vejlebrovej		
<b>Kryds/Strækning</b>	Kryds	<b>Hastighedsbegrænsning:</b>	50 km/t
<b>Problembeskrivelse:</b> Krydset stand opleves som mangelfuld, og uheldsbilledet tegner et mønster af uheld mellem bilister med krydsende retning, hvorfor svingbanernes afslutning bør opfrisnes.			
<b>Manglende slidlag og mangelfuld afmærkning:</b>

<b>Løsningsforslag:</b>			
<ul style="list-style-type: none"> <li>• Etablere nyt slidlag i krydsets sydøstlige del mod Vejlebrovej.</li> <li>• Afmærkningen genopfrisnes</li> </ul>			
<b>Elementer i løsning:</b>			
<ul style="list-style-type: none"> <li>• Planfræsning i kørebane</li> <li>• Udlægning af nyt slidlag</li> <li>• Afmærkningsarbejder</li> </ul>			
<b>Samlet prisskøn: 300.000 kr.</b>			
<b>Bemærkning:</b> Forslag til løsninger sammentænkes med letbaneprojektet, da det kan medføre ændringer i krydset.

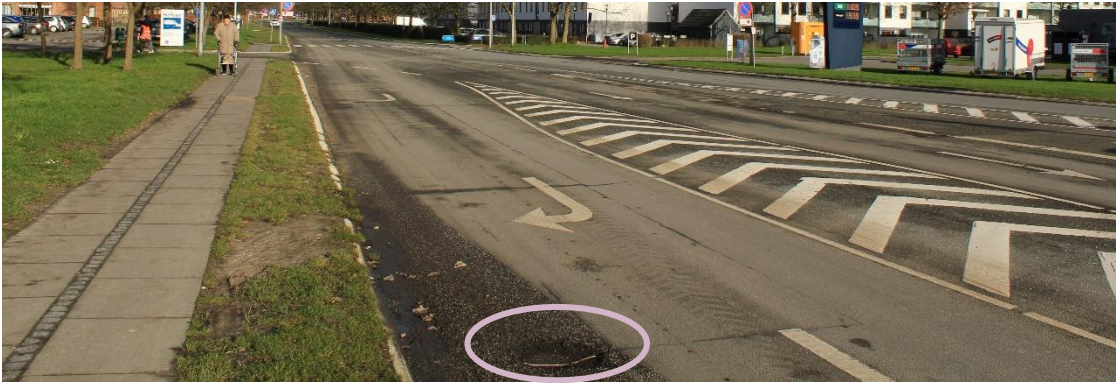
<b>Slidt asfalt:</b>
