Til
I/S Strandparken

Tilstandsregistrering og investeringsplan 2023

Udvalgte anlæg

Projekt navn **Strandparken, tilstandsregistrering og investeringsplan**
Projekt nr. **1100054404**
Modtager **I/S Strandparken**
Dokumenttype **Rapport**
Version **4**
Dato **2023-03-10**
Udarbejdet af **BL**
Kontrolleret af **CLBA**
Godkendt af **BL**
Beskrivelse **Oversigtsrapport for tilstandsregistrering og investeringsplan**

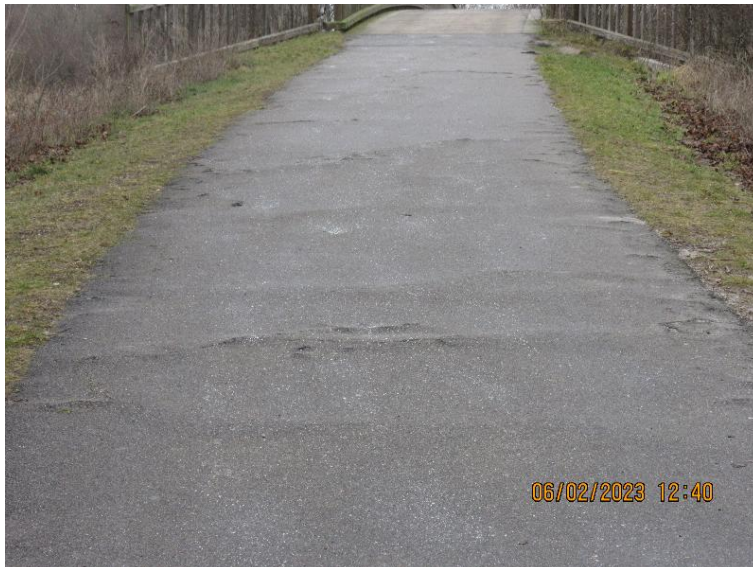
Den helt dominerende skadetype er revner og buler i asfaltbelægningen forårsaget af rødder fra nærtstående havtorn, som illustreret i Figur 1. Vi har generelt forudsat følgende udbedring:

Figur 1 Typisk skadebillede hvor rødder har ødelagt stibelægningen

Scenarie 1: Lokal lapning eller udskiftning af slidlag

Scenarie 2: Lokal lapning eller udskiftning af slidlag suppleret med etablering af rodbarriere

Scenarie 3: Total udskiftning af stibelægning inkl. bærelag på de udsatte steder, og etablering af rodbarriere.

I scenarie 2 er regnet med i alt 1.500 m rodbarriere og 4.500 m² nyt slidlag samt lapning af ca. 100 m² slidlag til i alt ca. 3,5 mio. kr.

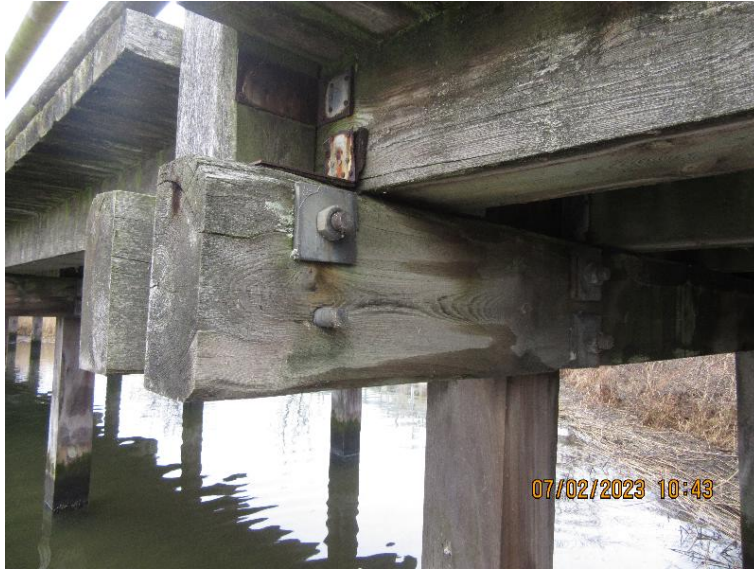
De tre lave broer vil med en begrænset indsats kunne holde minimum 10 år. Det drejer sig typisk om udskiftning af enkelte træelementer, bolte og beslag. Nogle pæle i vand har overfladiske rådgreb, som udvikles langsomt. Enkelte pæle har lidt dybere rådgreb, som vil kræve indgriben.

Figur 2 Fiskebroen, en af de lave broer. Rustne beslag og manglende møtrik. Nogle pæle lider af begrænsede rådangreb omkring vandlinjen.

Scenarie 1: Udskiftning af rådne rækværkselementer og dækplanker samt rustne beslag

Scenarie 2: Som i scenarie 1, men i noget større omfang

Scenarie 3: Som i scenarie 2, men i noget større omfang, også inkl. udskiftning af enkelte pæle.

I scenarie 2 er regnet med arbejder for i alt ca. 200.000 kr.

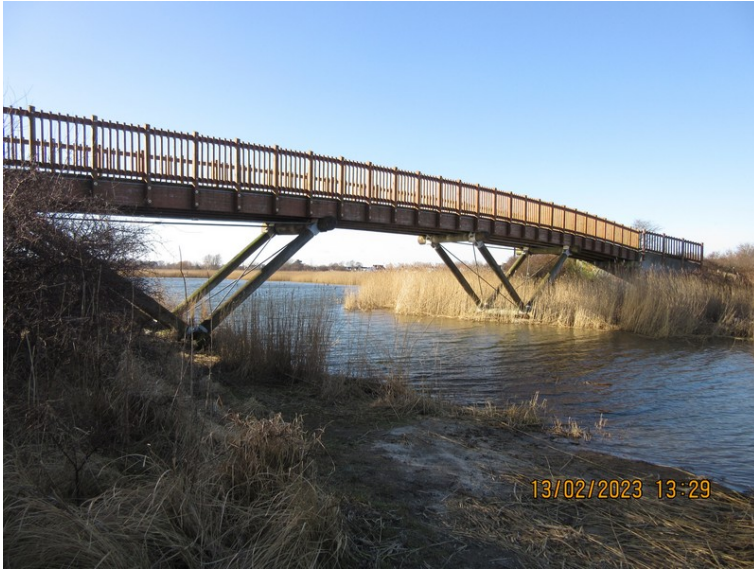
De fem høje broer har en mere kompleks opbygning. De har alle det samme overordnede design, illustreret ved Jægerbro i Figur 3.

Figur 3 Jægerbro. De fem høje broer har alle samme generelle design

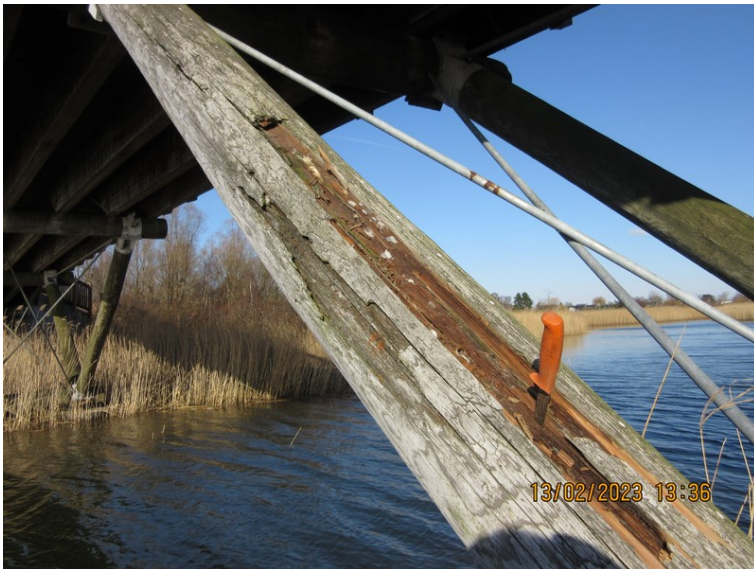
- A. Et dybt rådangreb på et af de bærende skråben på Jægerbro og på en af de nedre tværbjælker på Grønnebro giver anledning til bekymring for bæreevnen og bør absolut undersøges nærmere i den nærmeste fremtid.
- B. Udbredte rådangreb i oversiden af de bærende længdebjælker i limtræ på mange af broerne. Disse skader er ikke akut bekymrende mht. bæreevnen, men langtidsholdbarheden er markant forringet.

Figur 4 Jægerbro. Svær rådskaade i et af de bærende skråben

Vi anbefaler at der snarest gennemføres et særeftersyn med det formål nærmere at afdække skadernes omfang og deres betydning for bæreevne og holdbarhed.

Scenarie 2: Forstærkning/reparation af bjælker med lokale rådskader, udskiftning af svært rådangrebne træstolper i underbygningen samt diverse mindre arbejder.

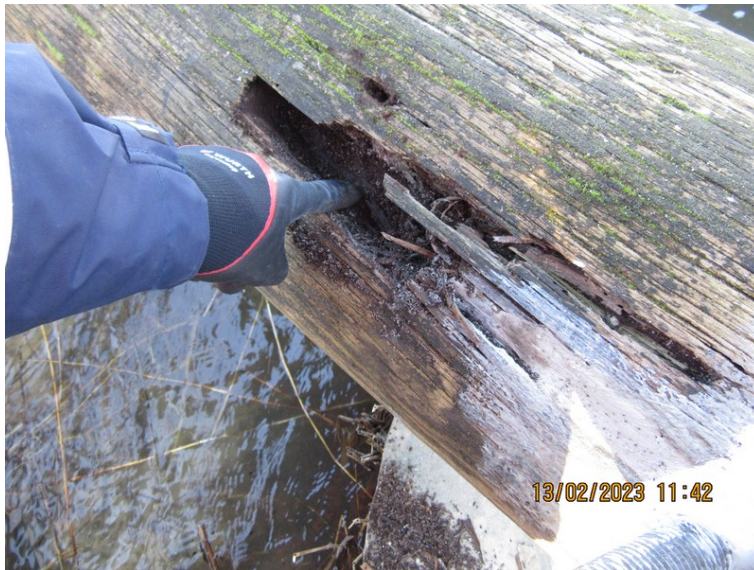
Figur 5 Grønnebro, dyb rådskade i nedre tværdrager

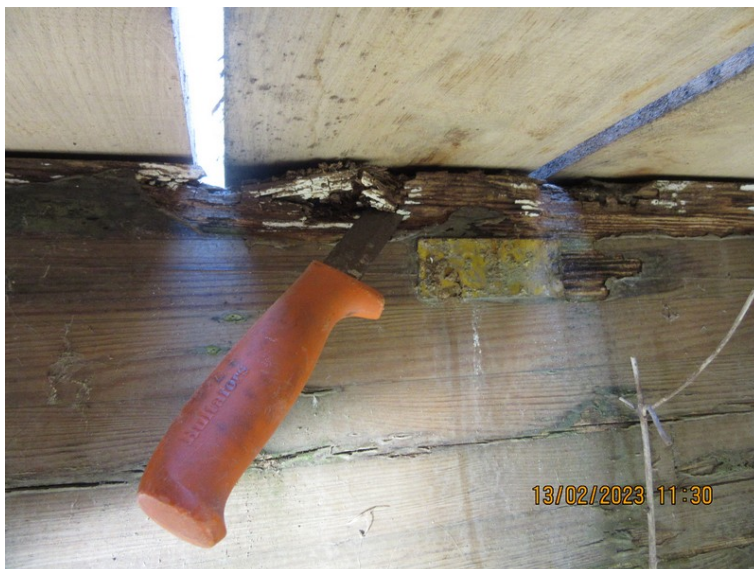
Figur 6 Grønnebro. Rådskade i oversiden af bærende limtræsbjælke lige under dækplankerne

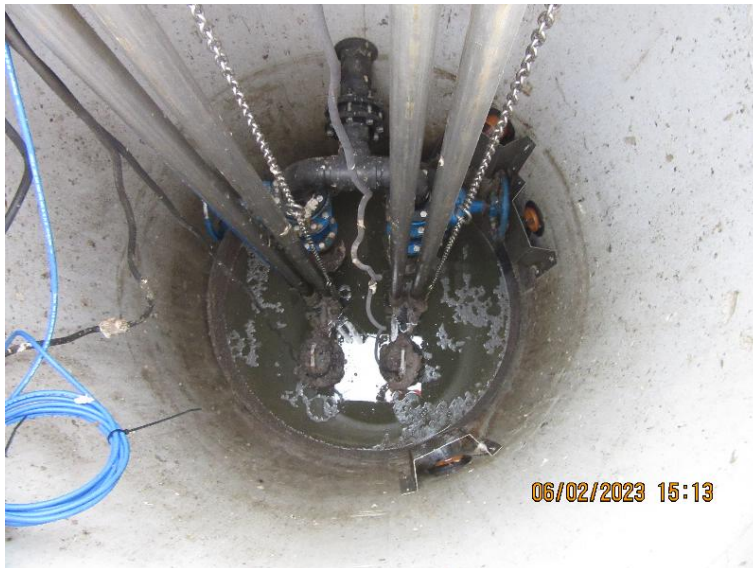
Generelt har pumperne været dækket af vand, så vi har ikke kunnet inspicere dem. Vi har antaget at hvis styring og elskab er udskiftet, er pumpen også udskiftet.

Figur 7 Foto ned i brønd. Selve pumpen er neddykket

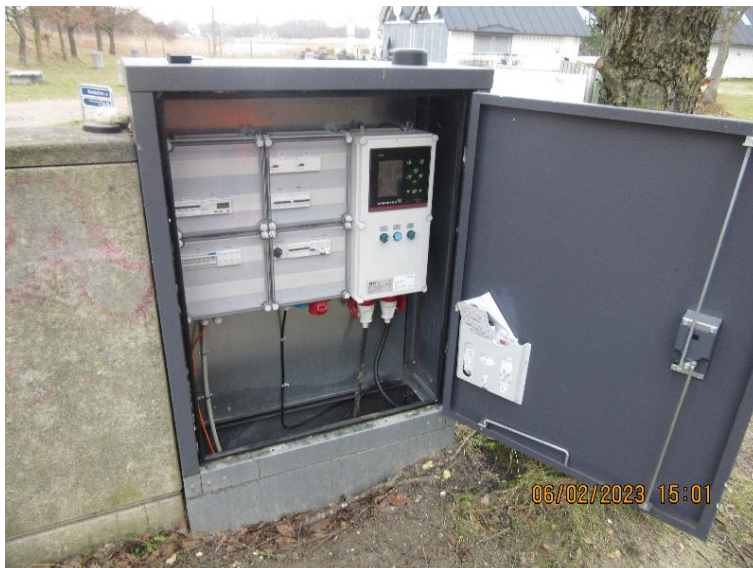
Den generelle fysiske tilstand af brønde, styr for pumpe, dæksler, elskabe mv. er god.

Figur 8 Ny styring i nyt elskab

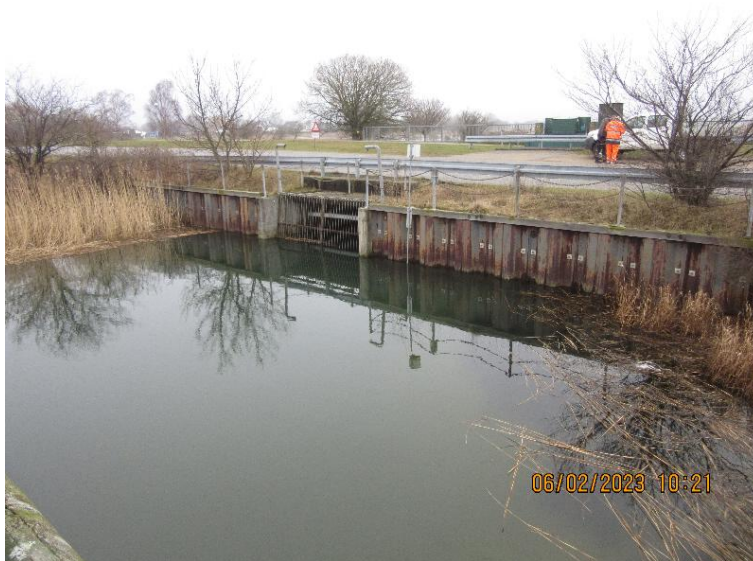
Figur 9 Hundige sluse

Betonbygværkerne er generelt ældet, og der ses mange tilfælde af fine revner med hvide udfældninger. Vi skønner dog at det i mange år primært vil være et æstetisk problem, og af hensyn til slusernes funktion forventer vi kun begrænset behov for større reparationsarbejder inden for de betragtede 10 år.

Vi har forudsat at der ud over driftsarbejderne vil være behov for mindre reparationsarbejder, som vi har skønnet til 20.000 kr. om året pr. sluse.

Desuden har vi fra 2026 indregnet 15.000 kr. om året pr. sluse i scenarie 2 og 3 til dækning af betonreparationer der måtte blive nødvendige.

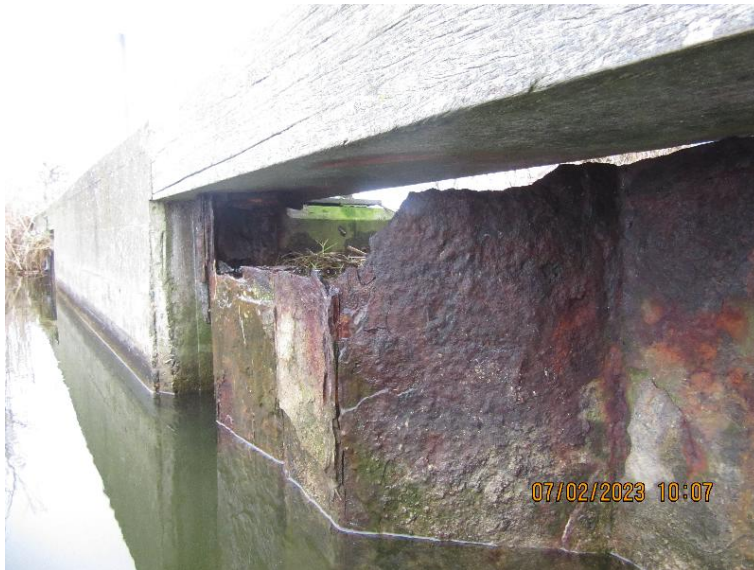
Figur 10 Spuns ved Lille Vejle Sø

Spunsen er generelt meget korroderet, og vi har vurderet at den eneste realistiske udbedring er at udskifte spunsen.

Ved samme lejlighed bør det undersøges om den nuværende topkote også er den der skal gælde i fremtiden. I forbindelse med udskiftning af spunsen er det – inden for visse rammer – næsten omkostningsfrit at give den en anden topkote. Hvis topkoten skal være væsentligt højere, vil det formentlig også være nødvendigt at øge længden af spunsen, hvilket naturligt vil medføre højere omkostninger.

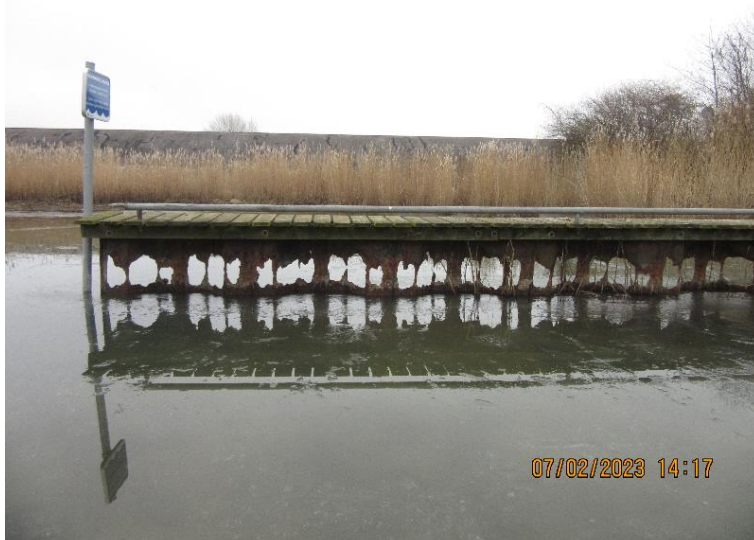
Ved Brøndby havn er der et stykke spuns der ikke er en del af vandspejlsreguleringen, men som bærer en bade-/bådebro. Denne spuns er totalt gennemtæret foroven og er ikke en sikker underbygning for broen. Derfor skal enten broen nedlægges eller spunsen udskiftes.

Figur 11 Spuns (gennemtæret) og bro ved Brøndby Havn

Scenarie 1: Udskiftning af ca. 140 m spuns. Fjernelse af 12 m spuns og bro ved Brøndby Havn.

Scenarie 2: Udskiftning af ca. 140 m spuns og af 12 m spuns og bro. Diverse mindre arbejder.
