Dato: 24. august 2017

Gennemgang antenneanlæg Vildtbanegård afd. 1

Gennemgang antenneanlæg Vildtbanegård afd. 2

Gennemgang af antenneanlæg Vildtbanegård afd. 3.

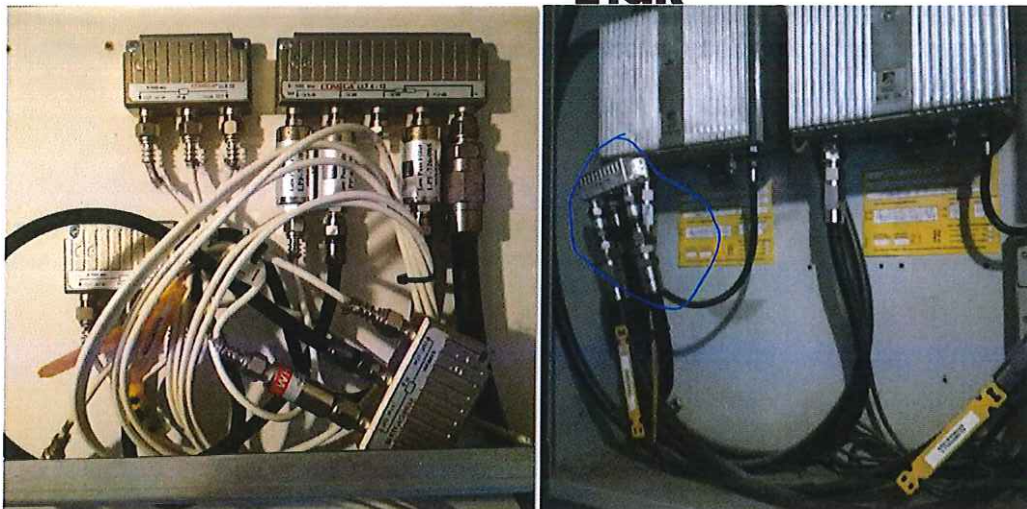
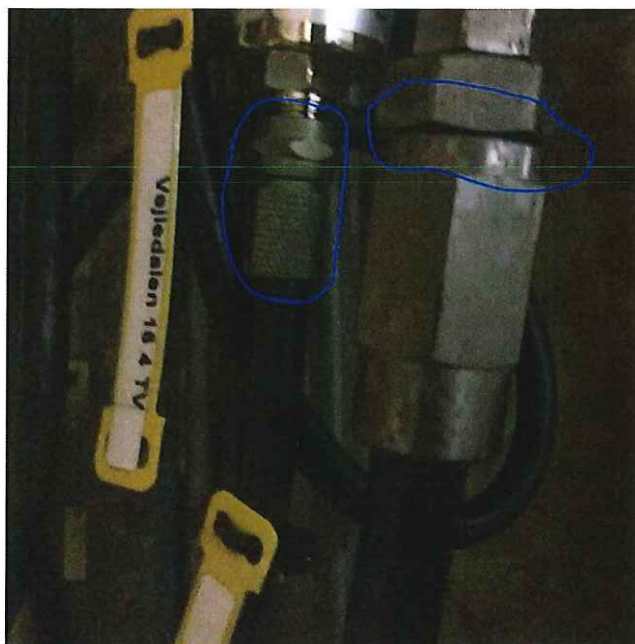
Stik på stikledninger er gamle krimpstik. Nogle steder er der monteret et jumper kabel, mellem stikledning og fordeler, sikkert fordi der har været fejl hos kunder, pga. tynd inderleder, som ikke har kontakt i fordeler.

Ud af 10 krimp stik som vi har skruet af fordelere/pakkefilter kunne vi konstatere 3 stik hvor inderleder ikke stikker langt nok ud, dette ser ud til at være et generelt problem.

Stikledningerne er af typen DKT Minisat 1 kabel, som har ultra tynd inderleder, som har svært ved at give kontakt inde i fordelere/pakkefiltre. De nye stik har en såkaldt ny fast inderleder, som giver god kontakt.

Det estimeres at der skal skiftes ca. 1000 stik til stikledninger.

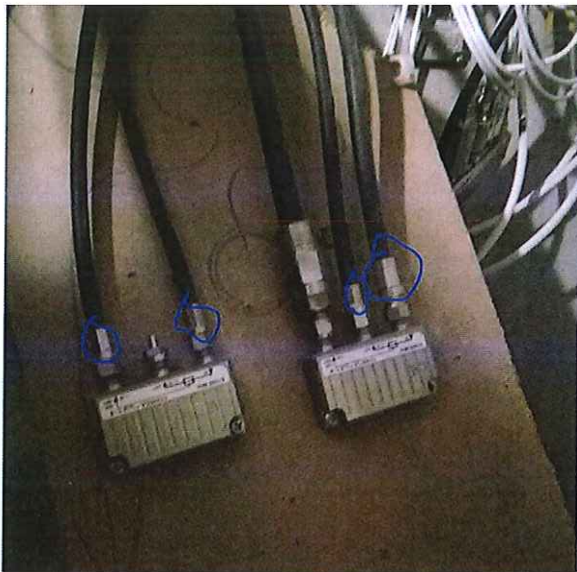
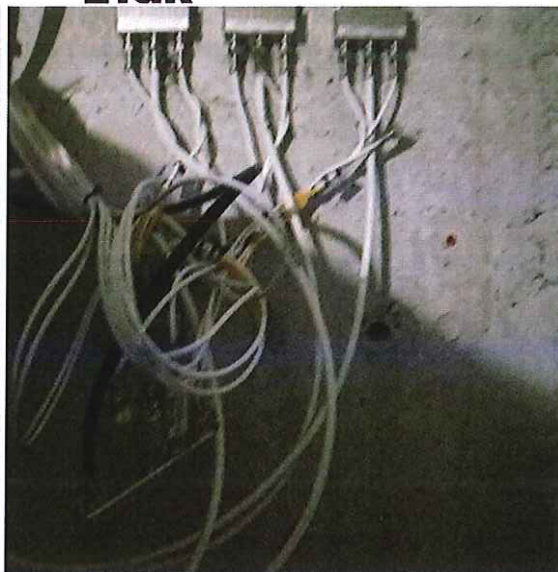
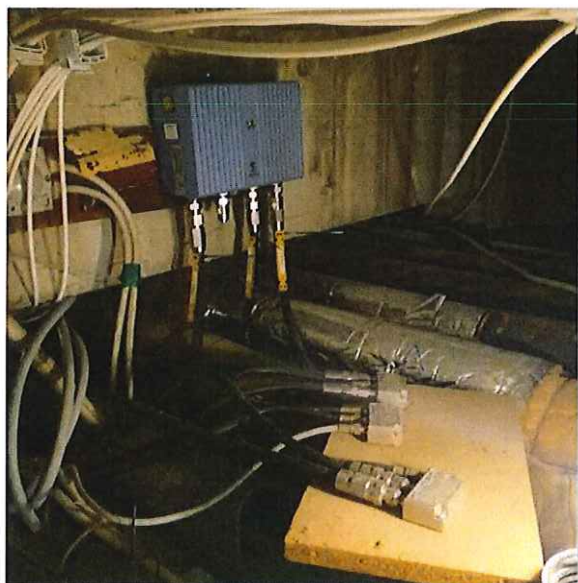
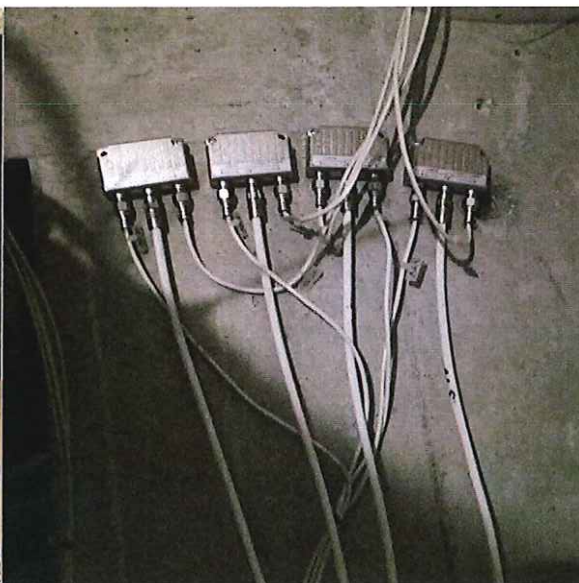
Krybekældre

I gennemgangen har vi observeret at der er 50 stk. fordelings punkter i krybekældre, hvor man skal bruge en plade med hjul, som man lægger sig på maven, og køre op til 20 meter ind i krybekældre for at lave pakkeskift eller fejlsøgning mm. Dette er u hensigtsmæssigt da man efter loven i disse tilfælde skal være 2 mand for at udføre disse opgaver. Hvis f.eks. en forstærker ikke kører og den er i krybekælder, kan vagten ikke udføre den nødvendige reparation, før næste arbejds dag.

Der er i krybekælderne også generelt rod i installationer, og gamle blik krimpstik.

Flytning af fordelere ud af 50 Krybekældere

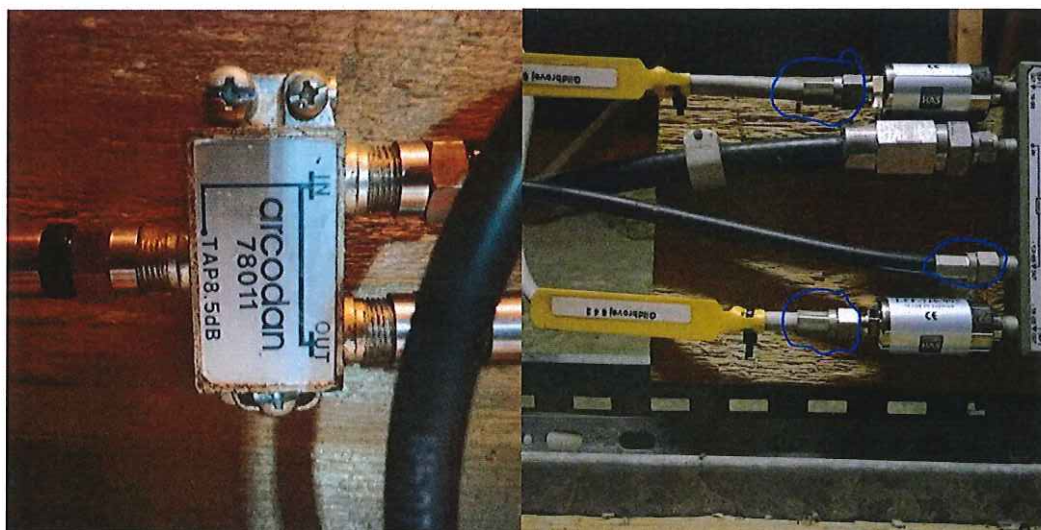
Generelt er der flere steder hvor fordelere ikke er fast monteret, og manglende afstands stykker gør pakkeskift og service besværlig.

Generelt bør gamle fordelere og stik skiftes på lofter til 4 sals lejligheder.

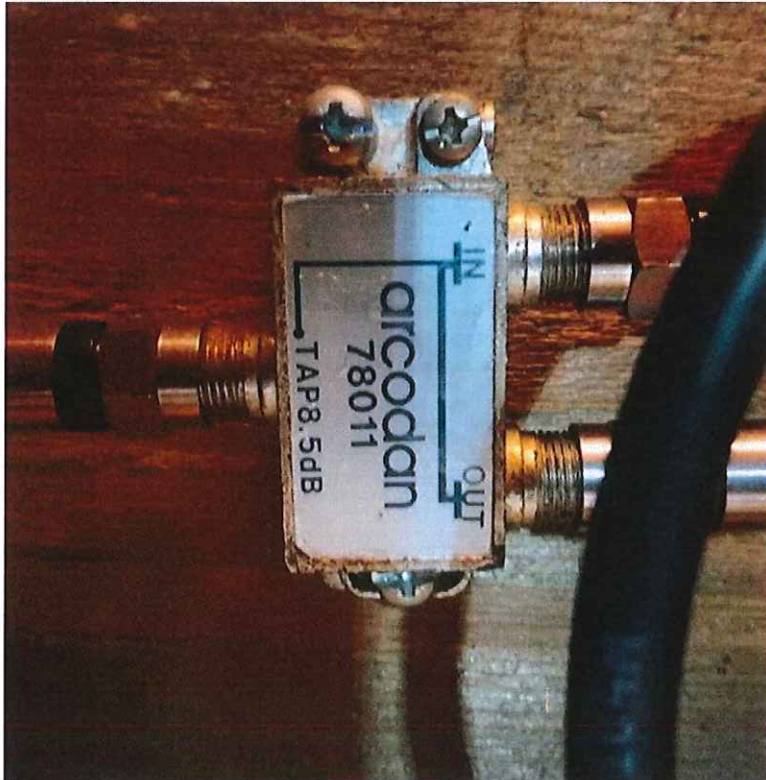
Loft

Generelt bør gamle fordelere og stik skiftes på lofter til 4 sals lejligheder.

Generelt er der manglende afstands stykker på fordelerne, som gør pakkeskift og service besværlig..

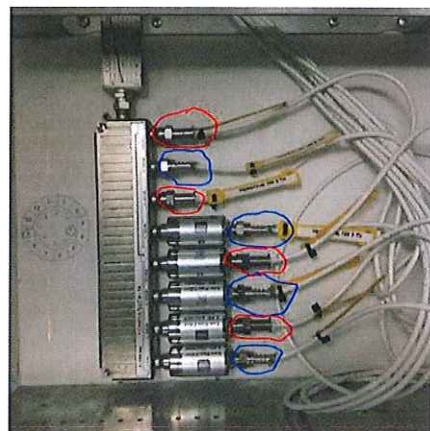
Stik mellem kælder og lejlighederne

Stik på stikledninger er en blanding af krimpstik, og nyere stik, flere steder er der skiftet hver anden, hvilket ikke giver mening, alle burde have været skiftet. Generelt er inderleder for kort i Krimpstik på stikledninger.

Stikledningerne er af typen DKT Minisat 1 kabel, som har ultra tynd inderleder, som har svært ved at give kontakt inde i fordelere/pakkefiltre. De nye stik har en såkaldt ny fast inderleder, som giver god kontakt.

Det estimeres at der skal skiftes 150 stik til stikledninger.

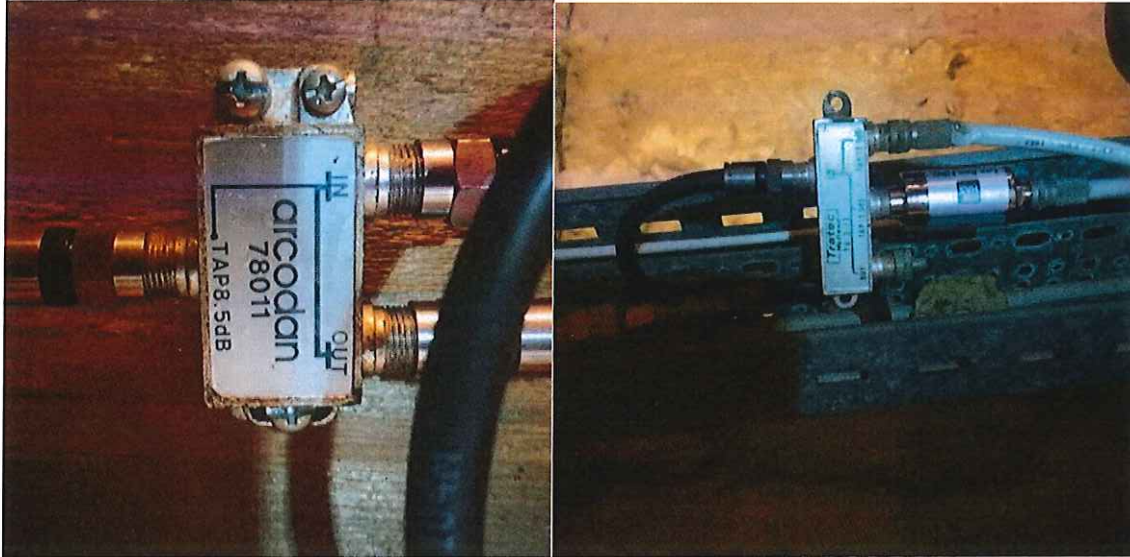
4. sals lejligheder

Generelt bør gamle fordelere og stik skiftes på lofter til 4 sals lejligheder.

Generelt er der manglende afstands stykker på fordelerne, som gør pakkeskift og service besværlig.
