Ishøj Trafiksikkerhedsplan 2025-2029 Stamblade

Projektforslag fra uheldsanalyse

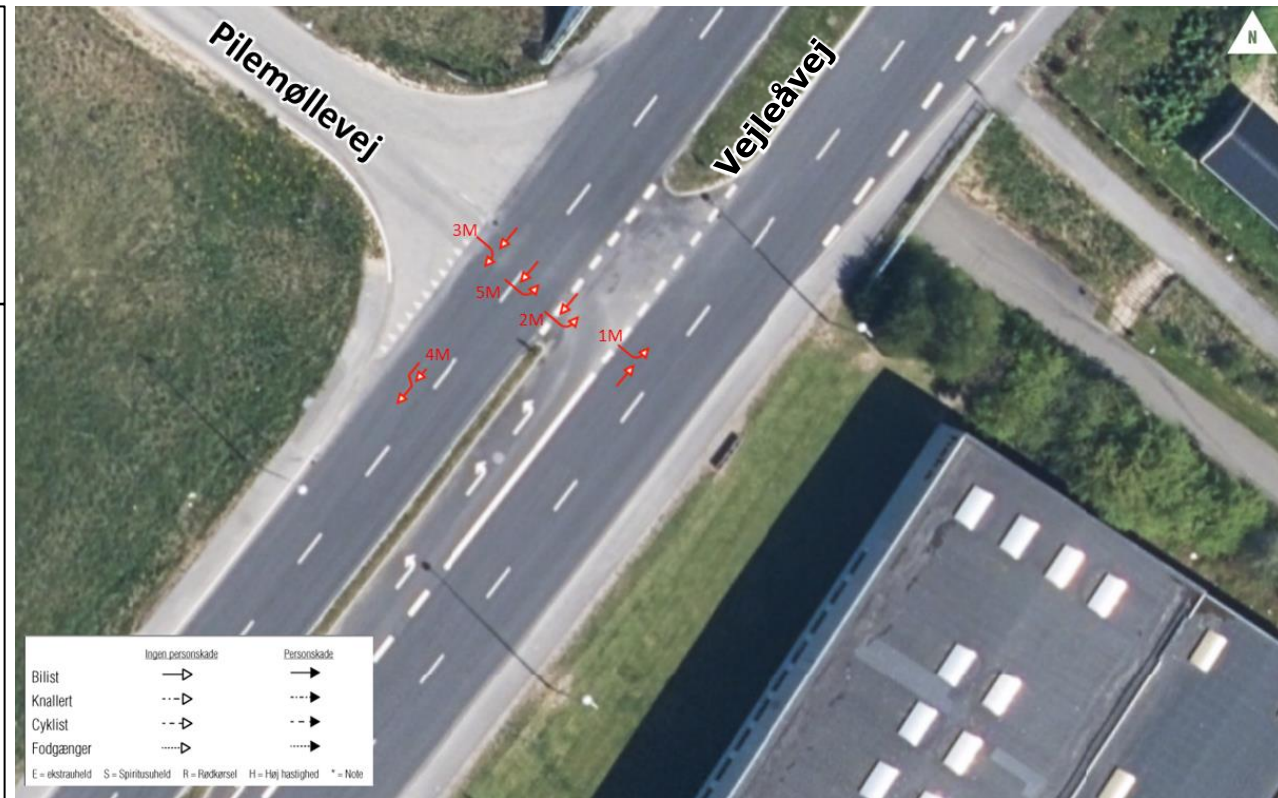
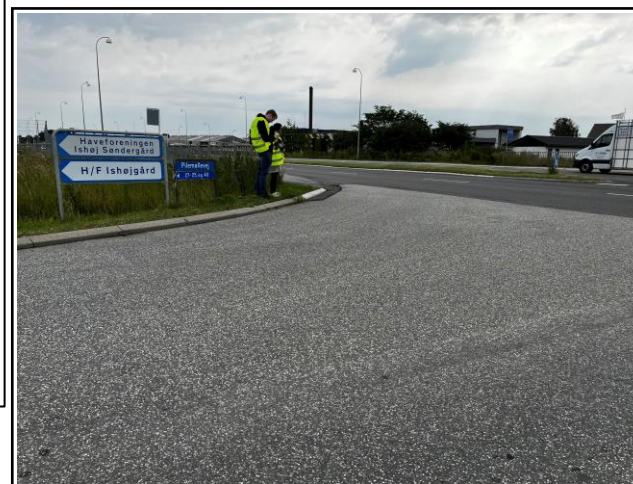
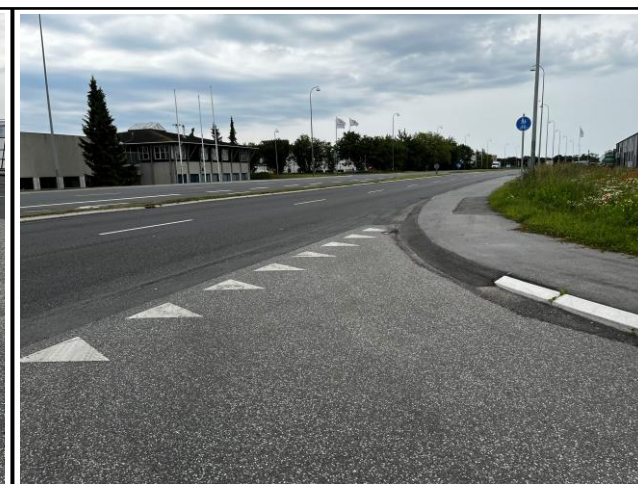
1. Vejleåvej/Pilemøllevej

Biler fra sidevejen Pilemøllevej overskrider deres vigepligt og kolliderer med ligeudkørende trafik på Vejleåvej.

- Der etableres lokal hastighedsbegrænsning på 50 km/t på Vejleåvej
- Venstresvingsforbud fra Pilemøllevej
- Alternativ 1: Indsnævring lokalt til 1 spor i hver retning på Vejleåvej
- Alternativ 2: Ombygning til rundkørsel

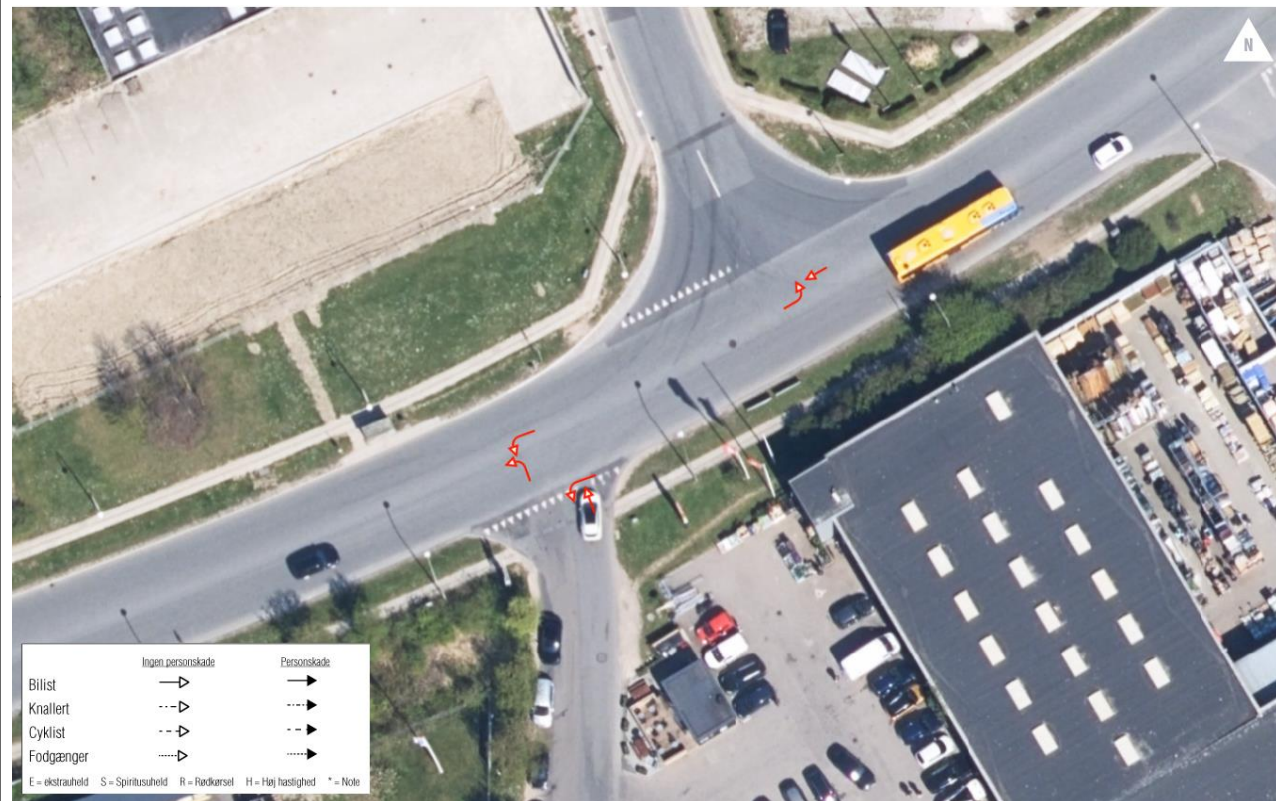
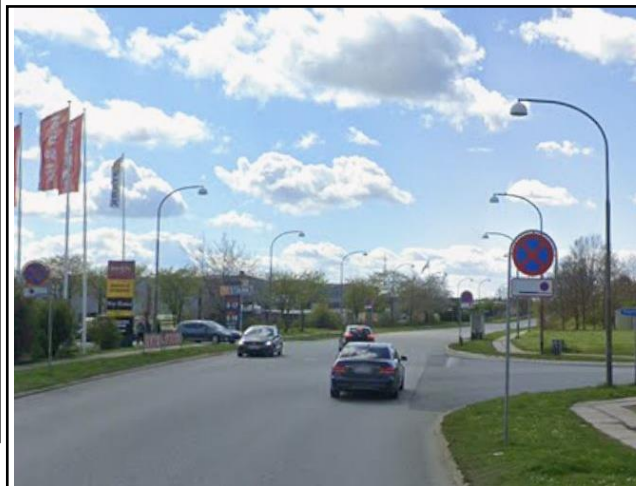
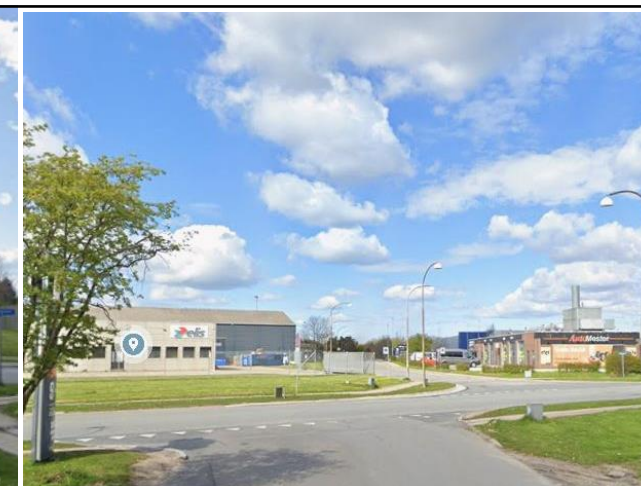
2. Industribuen/Industrigrenen

Alle tre ulykker er sket i forbindelse med venstresving.

- Afmærkning med venstresvingskanalisering mod Industrigrenen og midterlinje på Industribuen
- Genopfriskning af afmærkning på sideveje, herunder midterlinjer og delvis demarering af vigelinje på sidevej (sø)

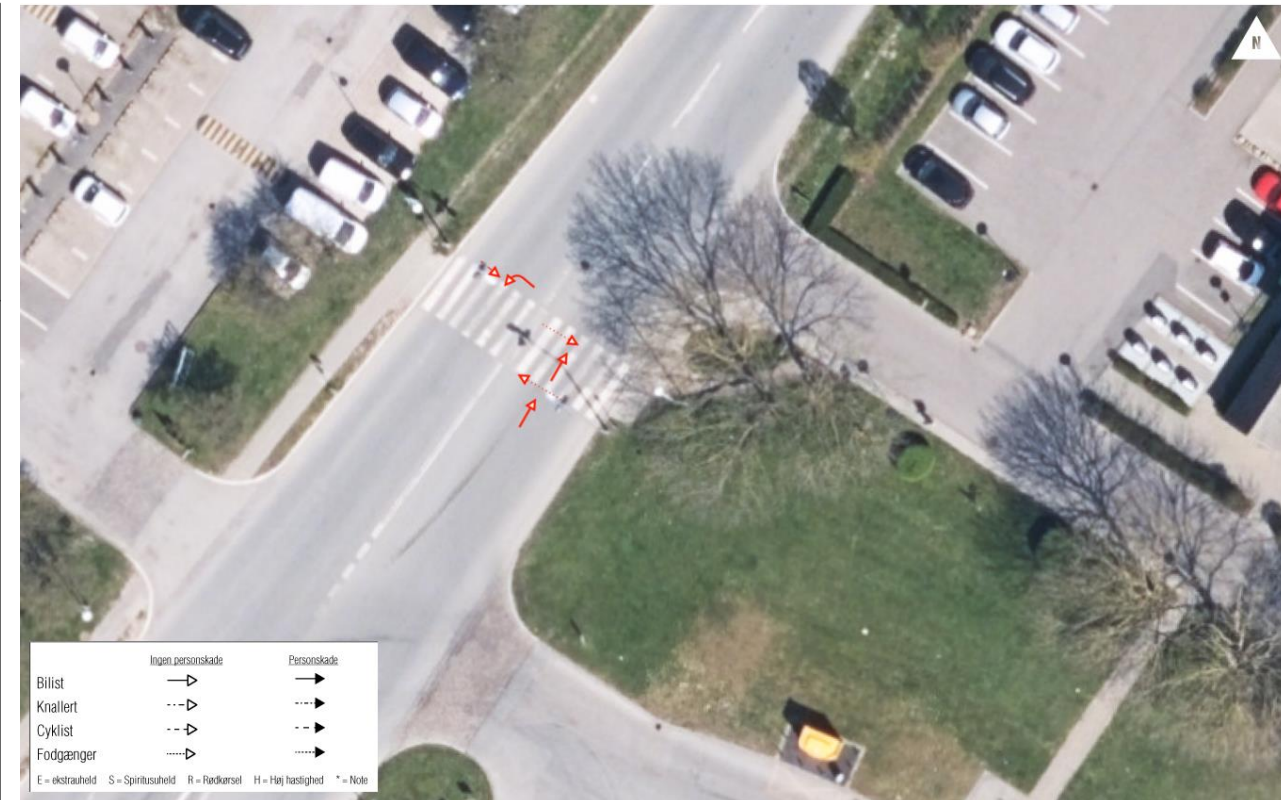
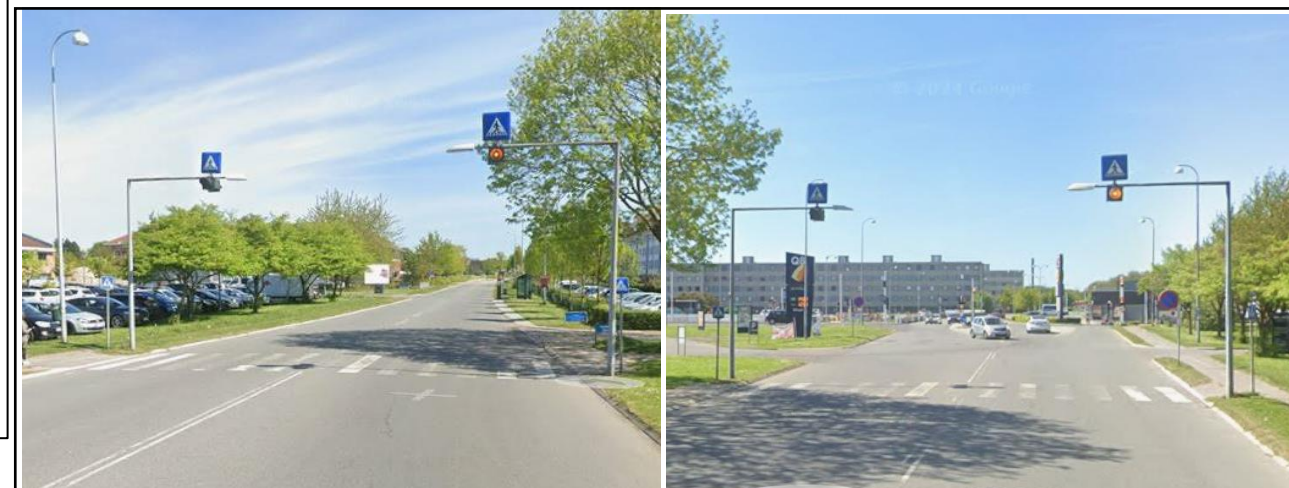
3. Vejlebrovej v. fodgængerkrydsning (indgår også under tryghedsanalysen)

Der er sket tre ulykker med lette trafikanter, som er blevet påkørt ved krydsning af fodgængerfeltet. Krydsningen er også blevet udpeget i tryghedsanalysen som utryk, hvor det opleves, at der bliver kørt hurtigt på strækning.

- Etablering af hævet flade og krydsningshelle med en bredde på min. 2,5 m.

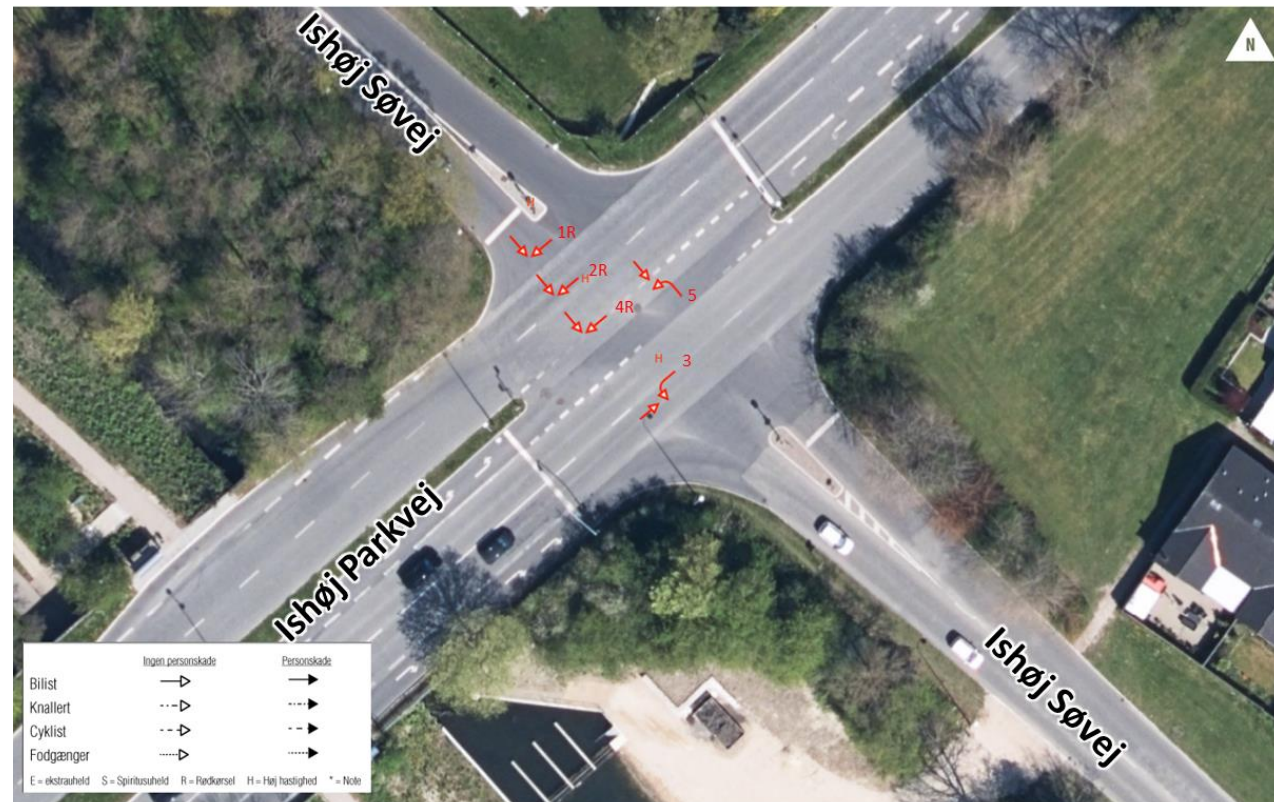
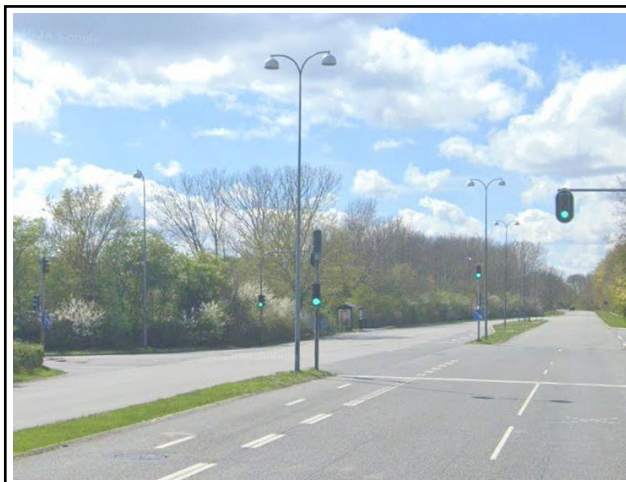
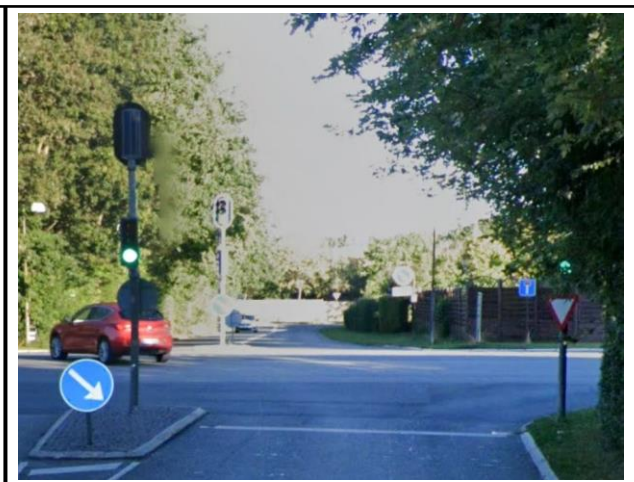
4. Ishøj Parkvej/Ishøj Søvej

Tre rødkørsler og muligvis høj fart på primærvejen. Herudover to venstresvingsulykker.

- Afmærkning af venteposition for venstresvingende i krydsets midterareal.
- Beskæring af beplantning på Ishøj Søvej.
- Signaloptimering:
 - Forstærke signalbilledet på Ishøj Søvej
 - Genberegning af mellemtider og evt. indarbejdelse af mellemtidsforlængelser
 - Kontrol og evt. udskiftning af detektorspoler til radardetektering
 - Evt. supplerung af 1-lys pile på Ishøj Parkvej

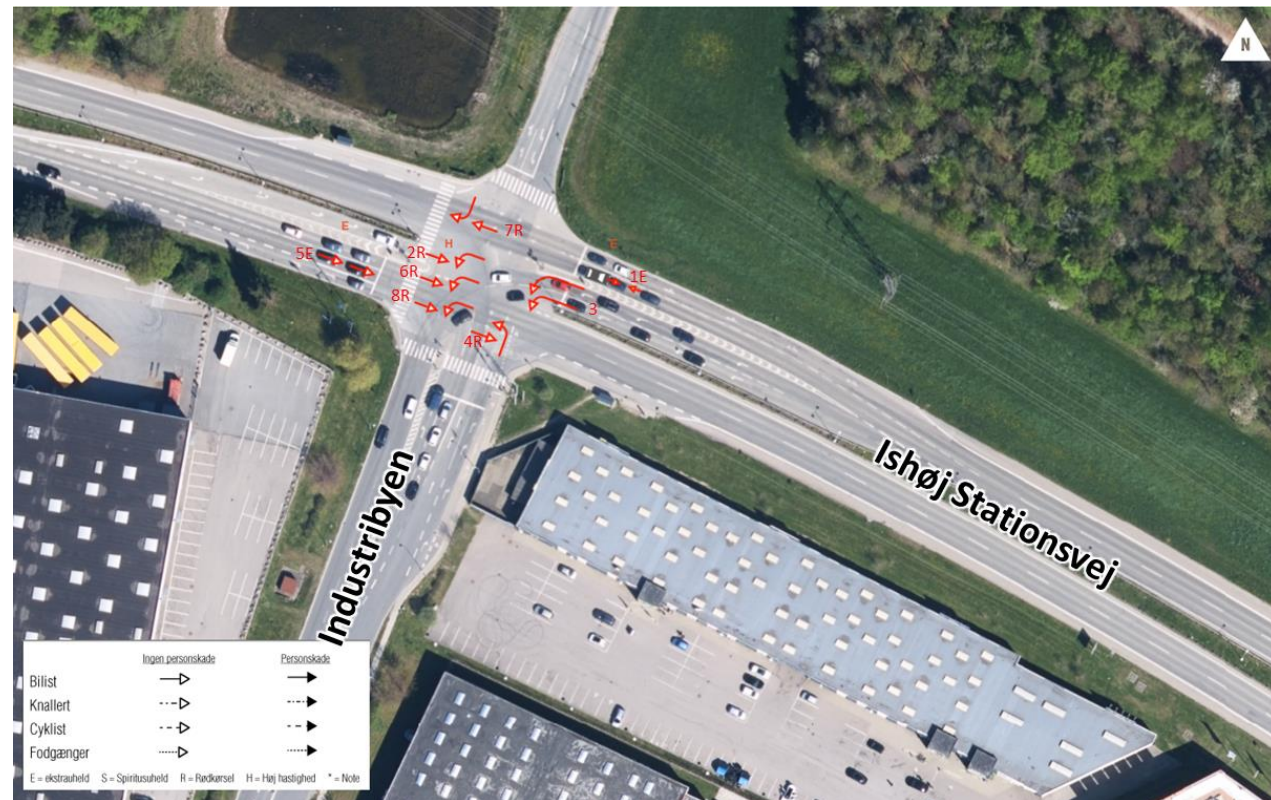
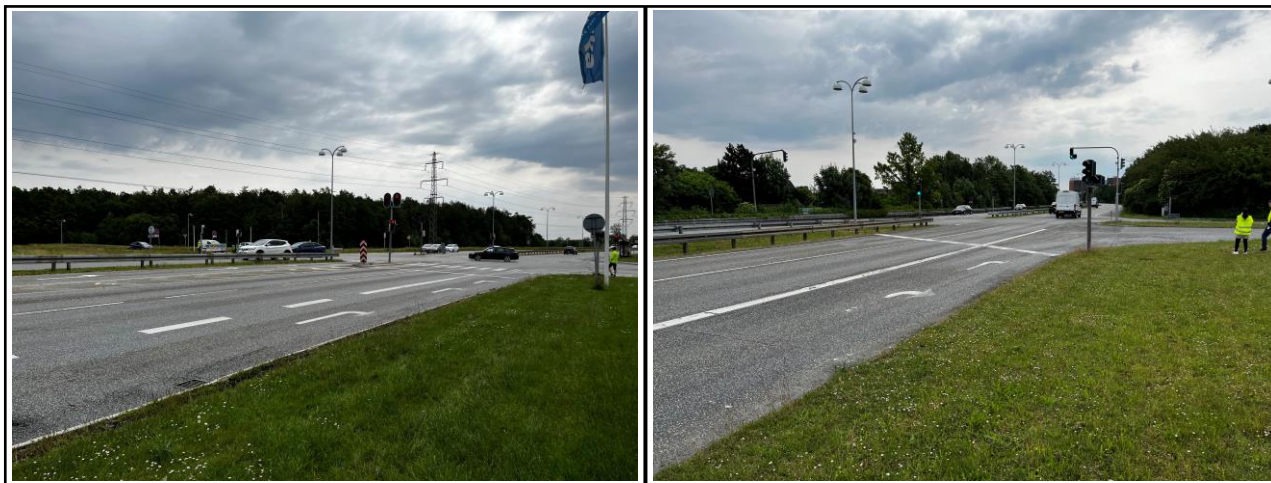
5. Ishøj Stationsvej/Industribuen

Rødkørsler fra vest, hvor ligeudkørende kører over for rødt og kolliderer med venstresvingende fra øst.

- Lokal hastighedsbegrænsning på 60 km/t på Ishøj Stationsvej
- Signaloptimering:
 - Forstærke signalbilledet fra Ishøj Stationsvej Vest
 - Genberegning af mellemtider og indarbejdelse af fratidsforlængelser
 - Ændret trafikstyring, herunder samordning med Vejdirektoratets rampekryds mod vest og øst
 - Kontrol og evt. udskiftning af detektorspoler til radardetektering

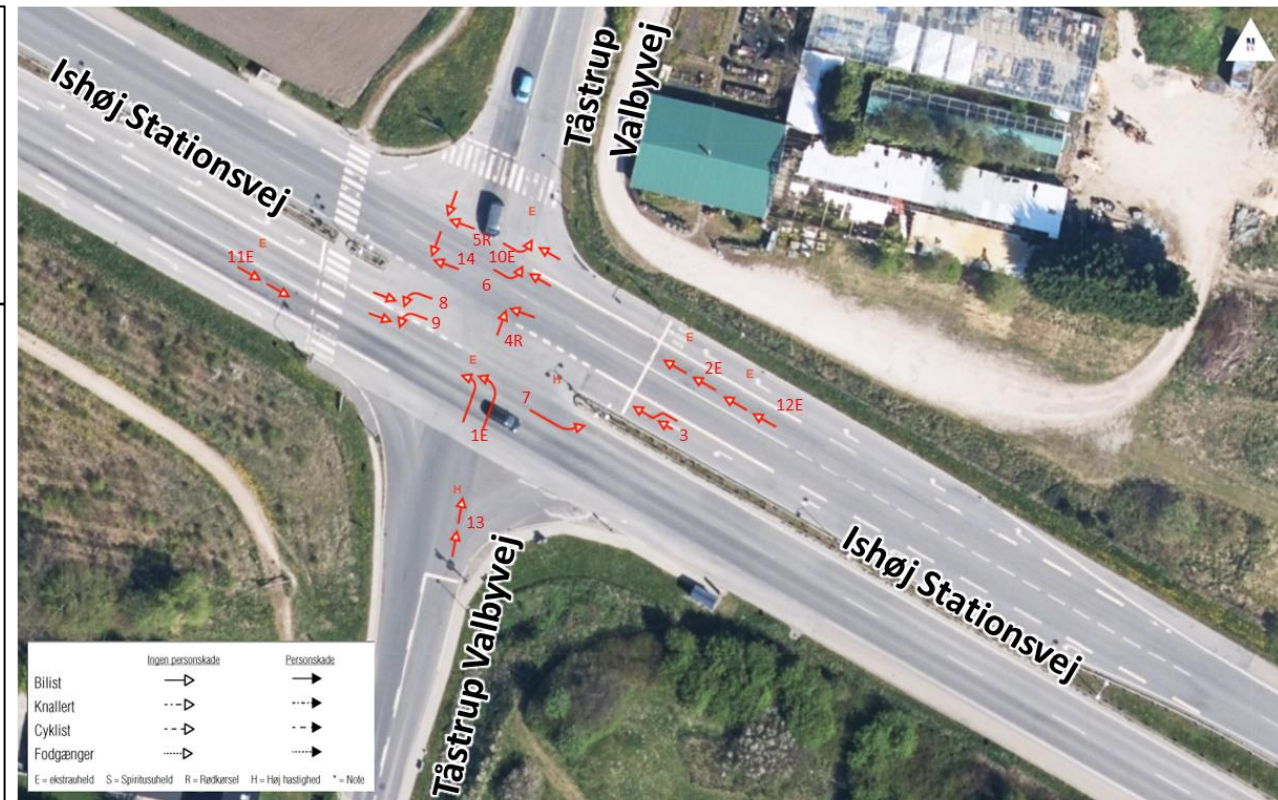
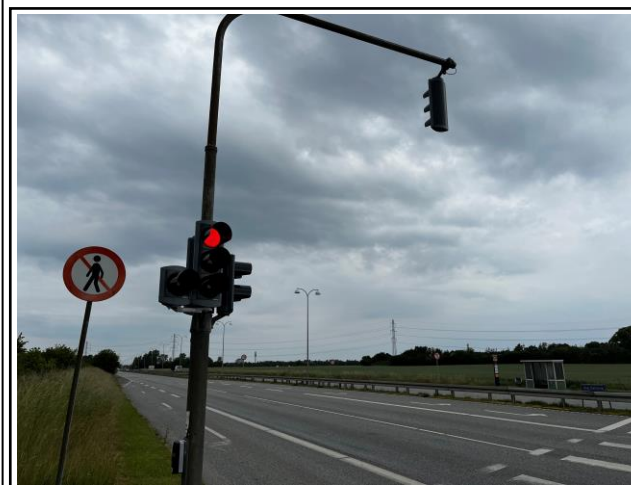
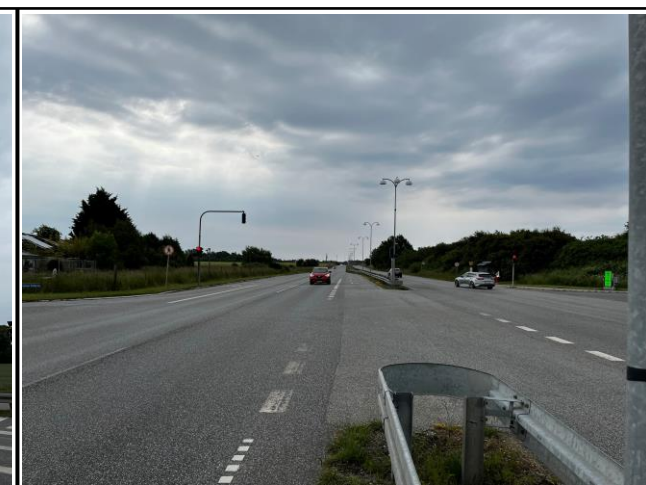
6. Ishøj Stationsvej/Tåstrup Valbyvej

Der er registreret fire venstresvingsulykker (én er ekstraulykke) på primærvejen og to rødkørslar.

- Der etableres lokal hastighedsbegrænsning på 60 km/t på Ishøj Stationsvej
- Afmærkning af venteposition for venstresvingende på primærvejen (S 16) eller genopfriskning af eksisterende vejafmærkning i krydsets midterareal
- Signaloptimering:
 - Forstærke signalbilledet på Ishøj Stationsvej fra begge retninger
 - Genberegning af mellemtider og evt. indarbejdelse af mellemtidforlængelser
 - Kontrol af radarstyring og evt. udskiftning til termiske videodetektering til indkobling af 1-lys venstresvingpile
- Alternativ: Separat venstresvingsfase i begge venstresvingstilfarter på Ishøj Stationsvej

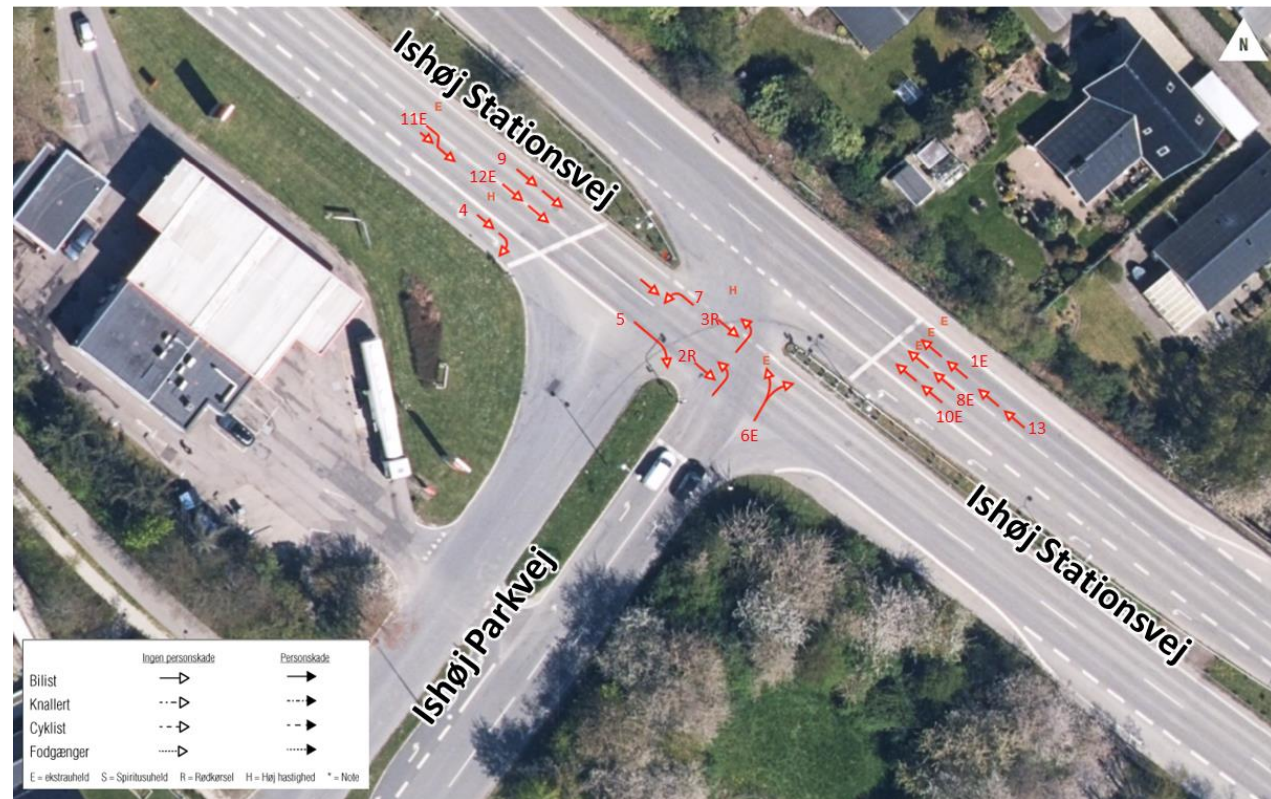
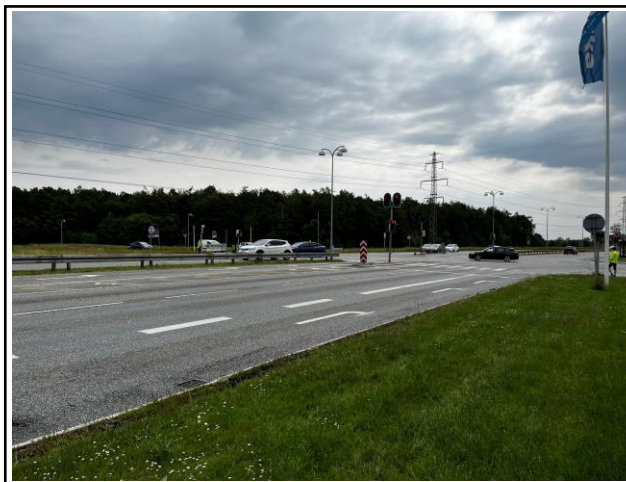
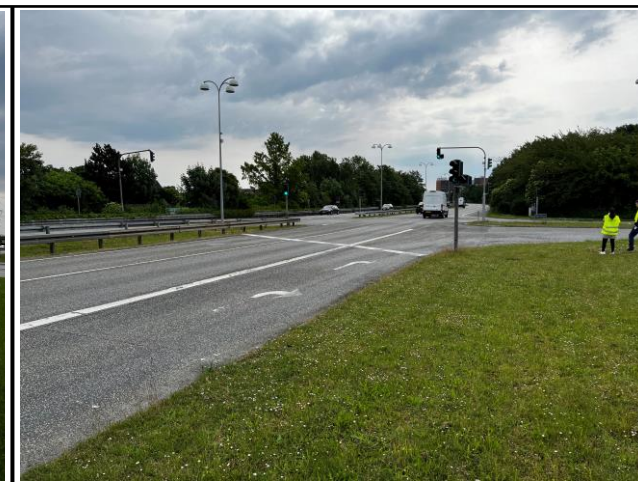
7. Ishøj Stationsvej/Ishøj Parkvej

Adskillige bagendekollisioner, hvoraf flere dog er ekstraulykker. Herudover enkelte rødkørsler.

- Lokal hastighedsbegrænsning på 60 km/t på Ishøj Stationsvej
- Signaloptimering:
 - Forstærke signalbilledet på Ishøj Stationsvej fra begge retninger
 - Genberegning af mellemtider og indarbejdelse af fratidsforlængelser
 - Kontrol af radarstyring og evt. udskiftning til termiske videodetektering til indkobling af 1-lys venstresvingpil
 - Ændret trafikstyring, herunder samordning med Vejdirektoratets rampekryds mod vest og krydset Ishøj Stationsvej/Ishøj Blvd. mod øst

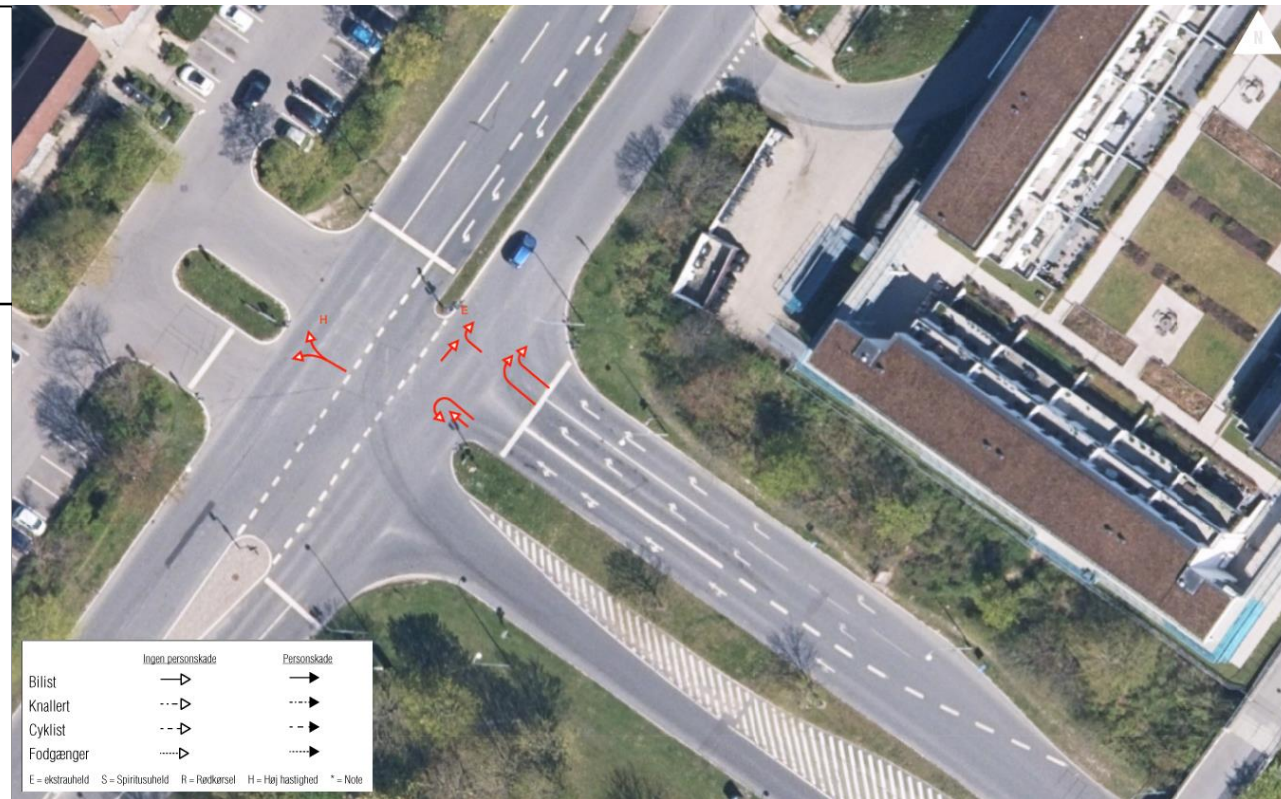
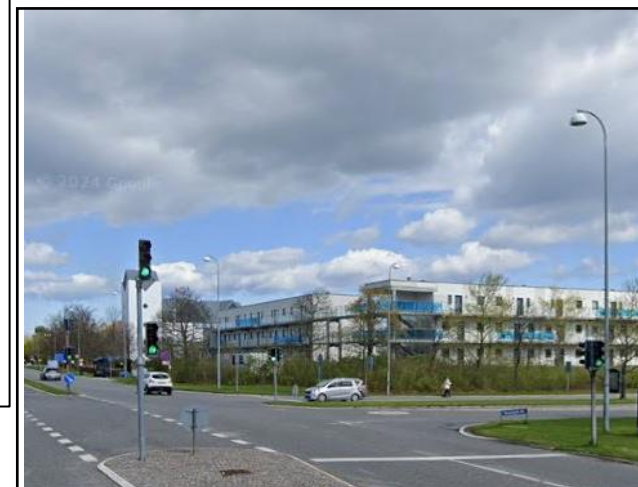
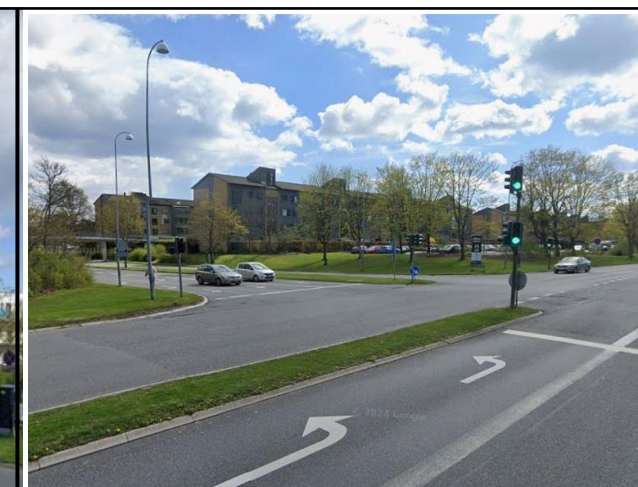
8. Ishøj Boulevard/Stenbjerggårds Allé

En rødkørsel på Ishøj Boulevard og et trængningsuheld ved dobbelt højresving fra Stenbjerggårds Allé.

- Afmærkning af vognbaneforløb igennem krydset for de to højresvingsspor fra Stenbjerggårds Allé
- Signaloptimering:
 - Genberegning af mellemtider
 - Revurdering af trafikstyring

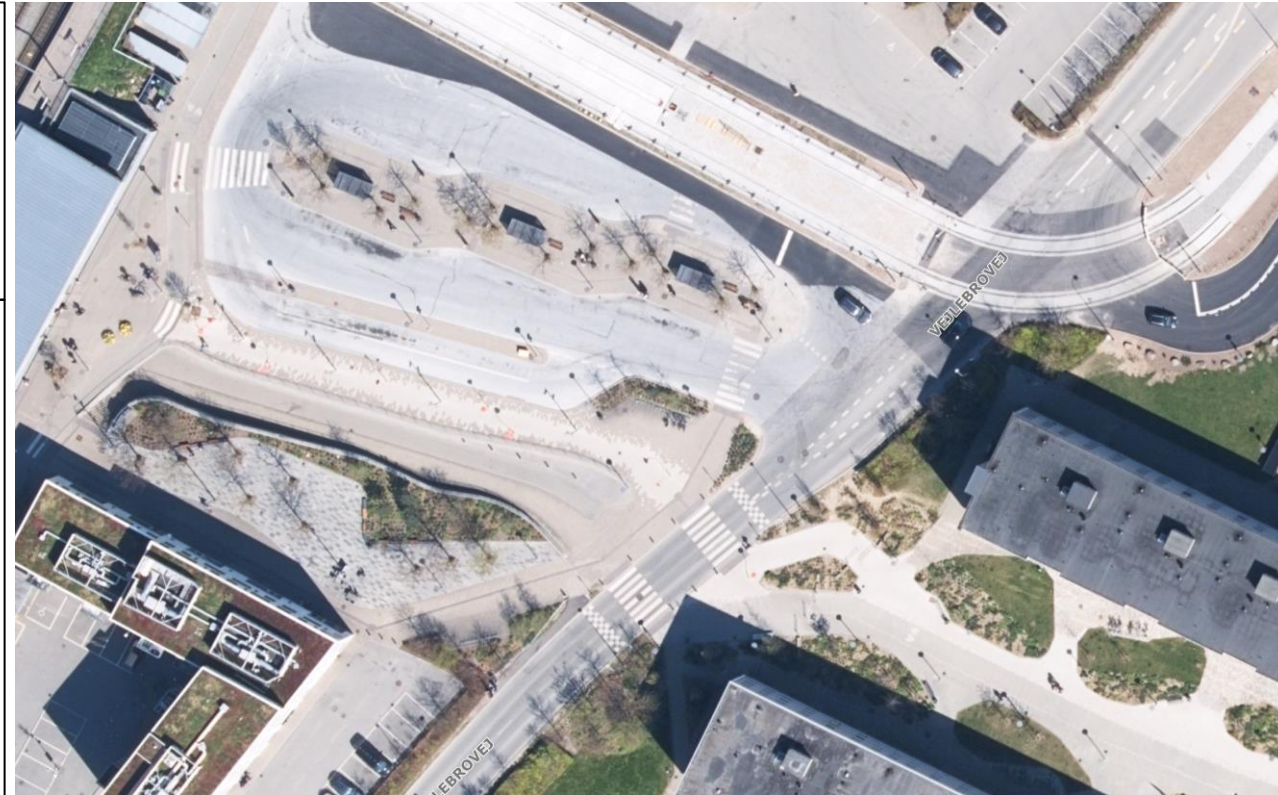
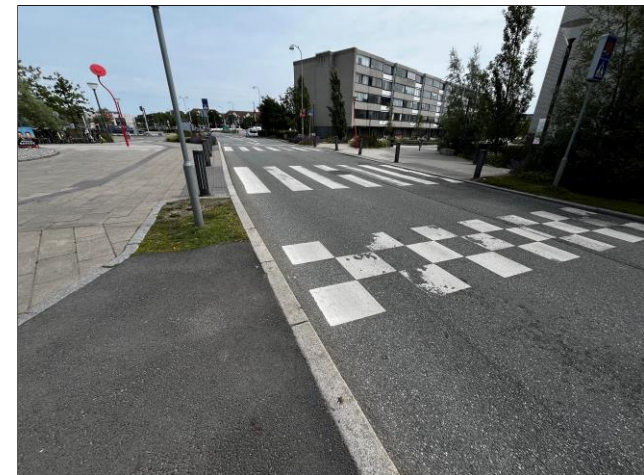
1. Fodgængerkrydsning Vejlebrovej v. busterminalen

Vejen føles utrygt for fodgængere at krydse, da der er en forholdsvis høj trafikmængde, samtidig med at der berettes om høje hastigheder.

1. Fræse hævet flade for at øge den hastighedsdæmpende effekt.
2. Alternativ 1: Etablering af midterhelle (kræver vejudvidelse)
3. Alternativ 2: Trafikanalyse om ensretning eller vejlukning for motorkøretøjer på Vejlebrovej

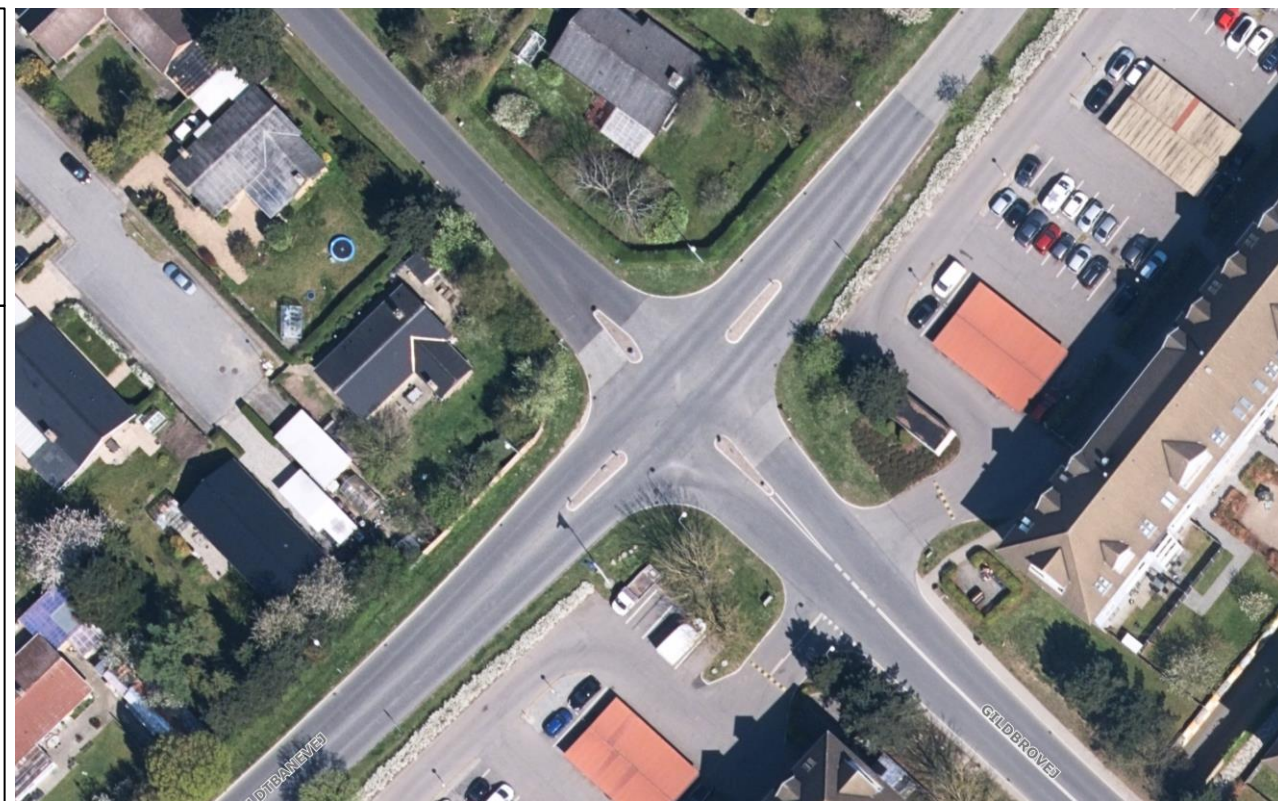
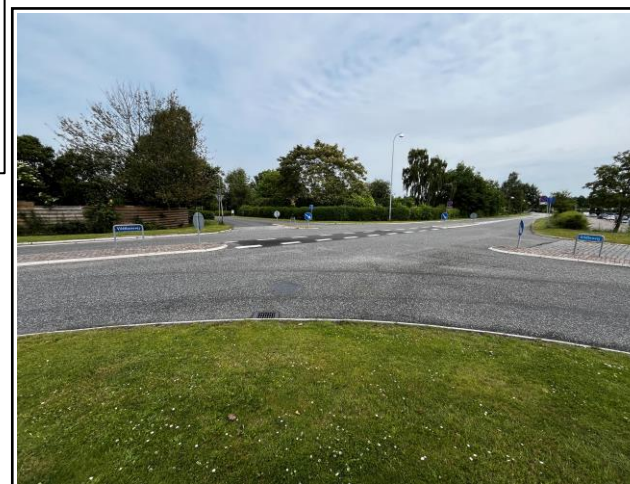
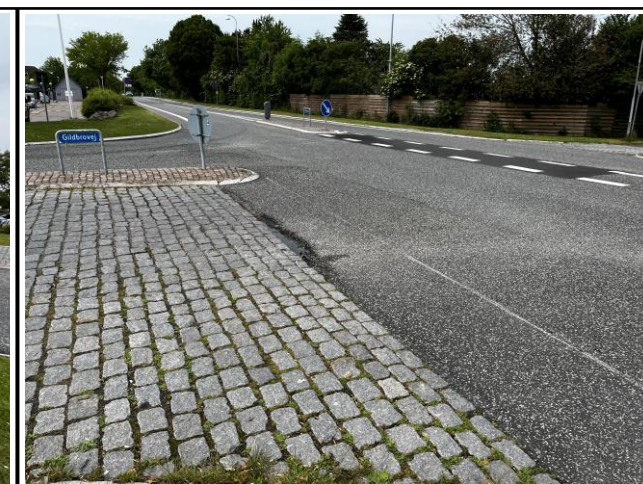
2. Vildtbanevej/Gildbrovej

Krydset føles utrygt, da der er dårlige oversigtsforhold for bilisterne. Derudover er det svært at overskue krydset grundet vigepligtsforholdene i et 4-benet vigepligtsreguleret kryds.

1. Etablering af hævet flade i krydset
2. Tydeligere afmærkning af vigepligtsforholdene

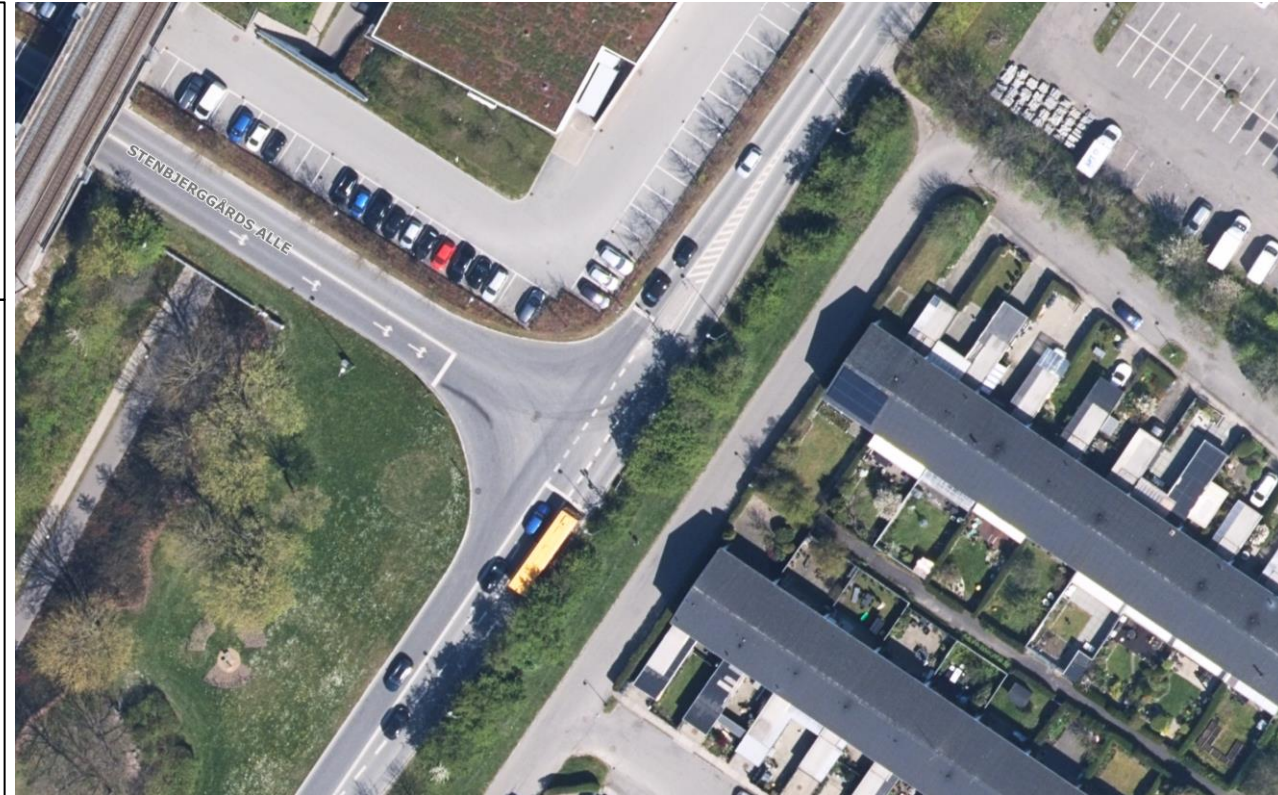
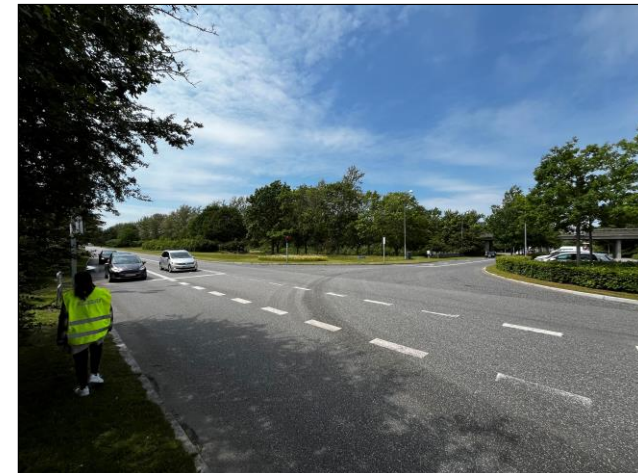
3. Vejlebrovej/Stenbjerggårds Allé

Det er utrygt at krydse Vejlebrovej som fodgænger på dette sted. Der er ikke etableret nogle sikre fodgængerkrydsningspunkter, hverken i signalanlægget eller i umiddelbar nærhed. Derudover berettes der om høj hastighed.

1. Analyse af det samlede stinet mellem boligområdet og stisystem mod stationen.
2. Udvide den blå 40 km/t hastighedszone på Vejlebrovej

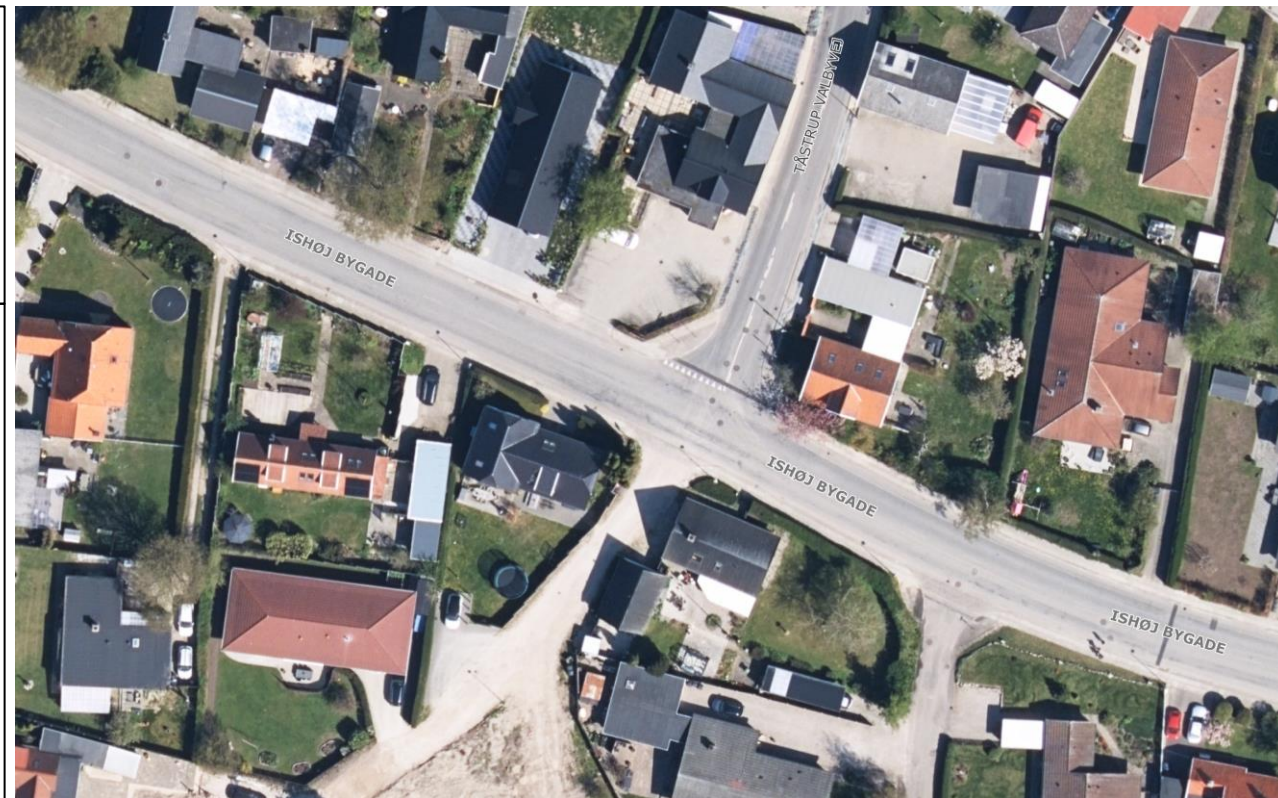
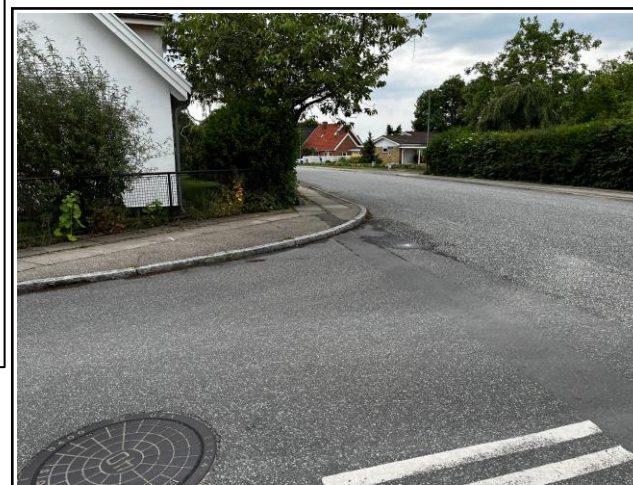
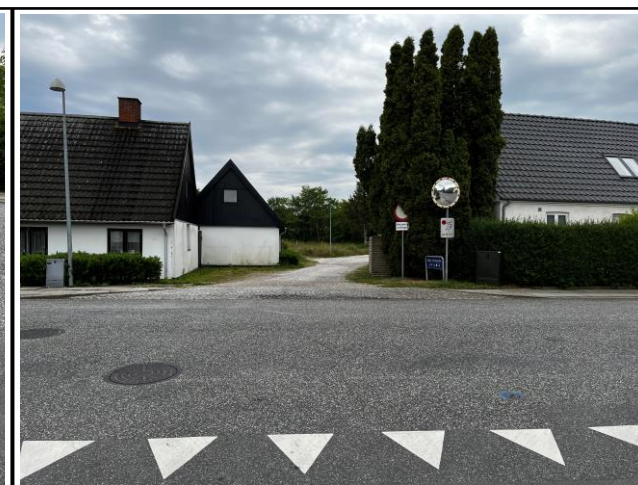
4. Ishøj Bygade/Tåstrup Valbyvej

Hastigheden opleves som høj på Ishøj Bygade og når dette kombineres med dårlige oversigtsforhold for de udkørende på Tåstrup Valbygade opleves krydset som utrygt og svært at overskue. Der er sat et spejl op modsat sidevejens tilslutning.

1. Busvenligt bump lige øst for krydset (tilsvarende de øvrige på Ishøj Bygade)
2. Beskæring af beplantningen på matriklen nordøst i krydset
3. Genopfriskning af afmærkning på Ishøj Bygade

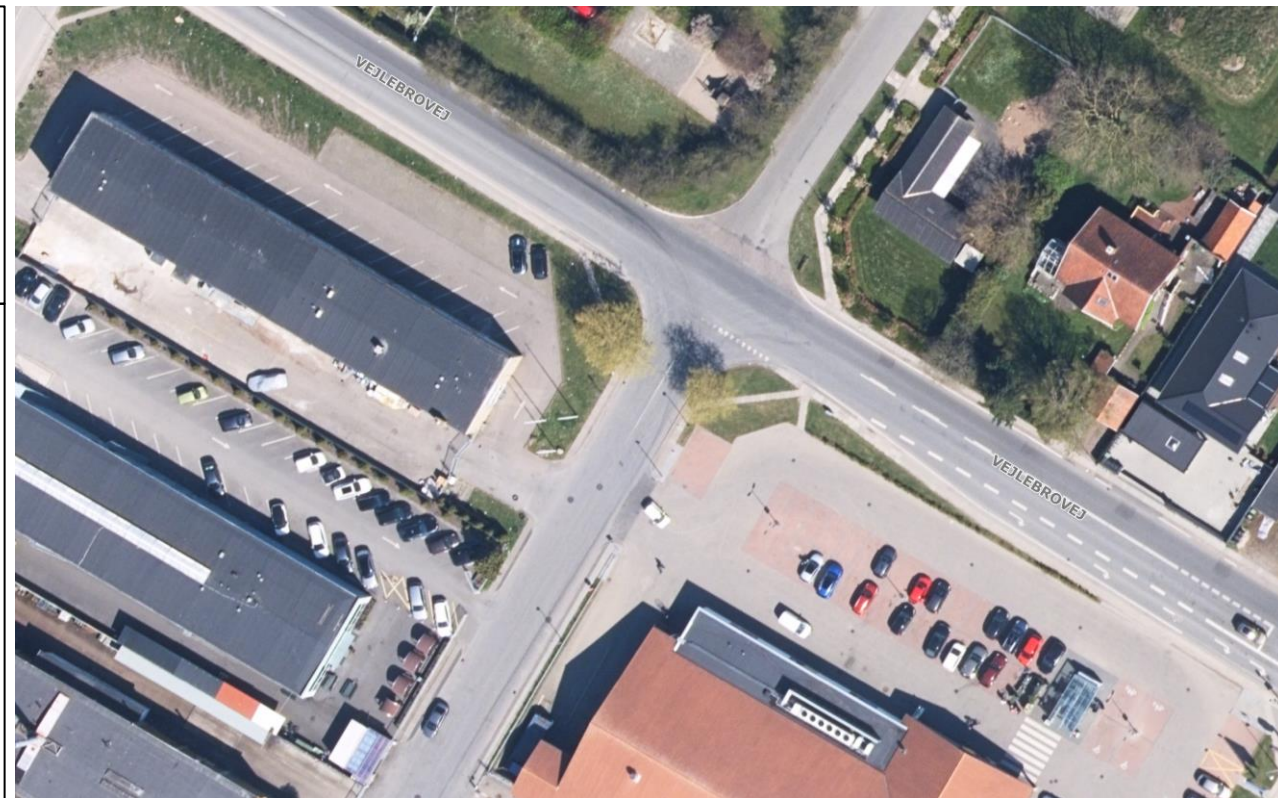
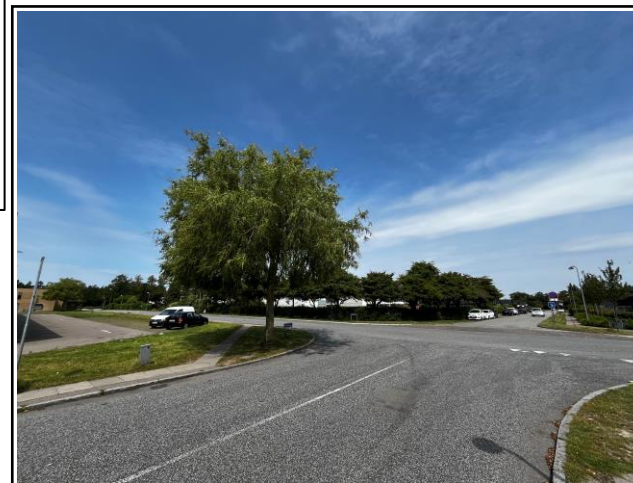
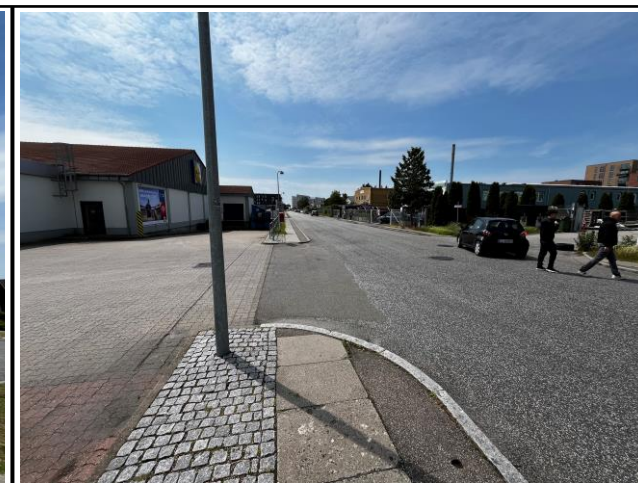
5. Vejlebrovej/Industriskellet

Krydset opleves som svært at overskue, og der mangler krydsningspunkter for bløde trafikanter.

1. Krydsningshelle (2,5 m bred) på Vejlebrovejs sydøstlige vejgren.
2. Opfriskning af vigepligtsafmærkning på Industriskellet
