Ishøj Trafiksikkerhedsplan 2025-2029 Stamblade

Projektforslag fra uheldsanalyse

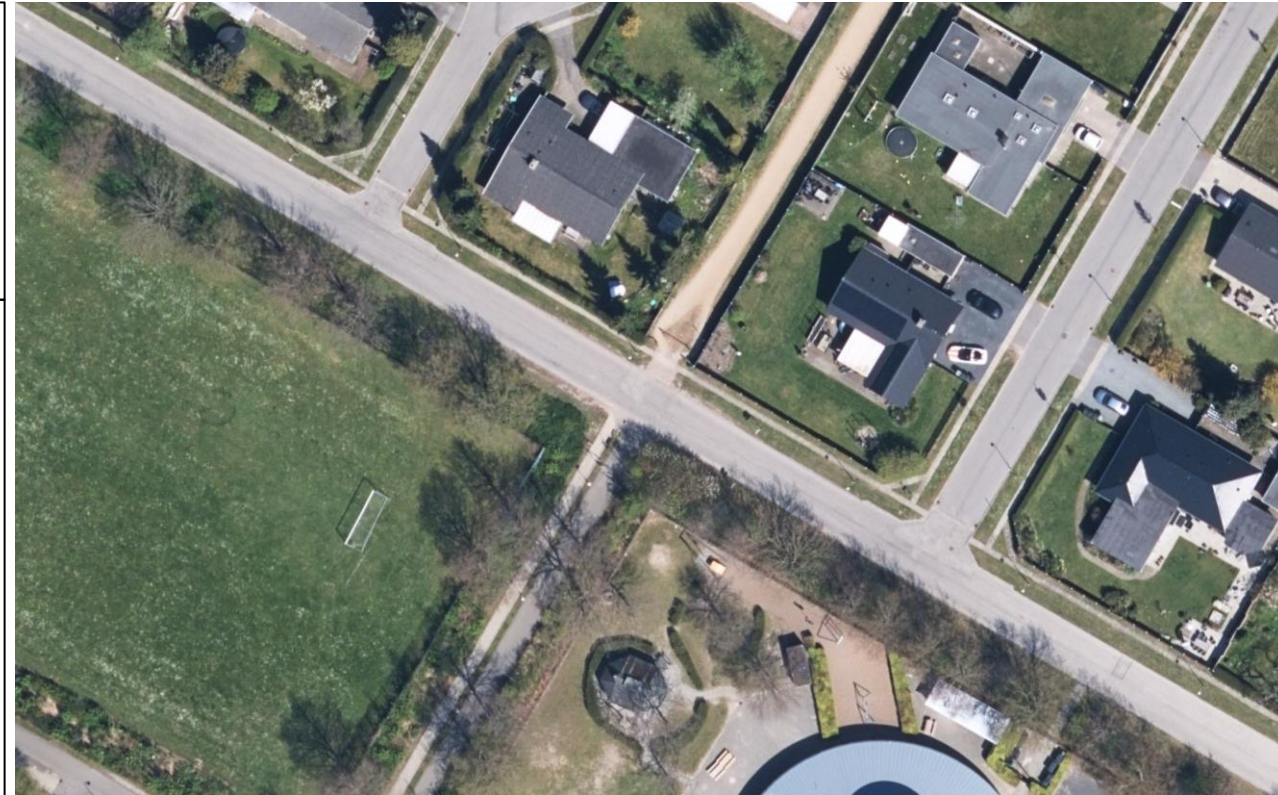
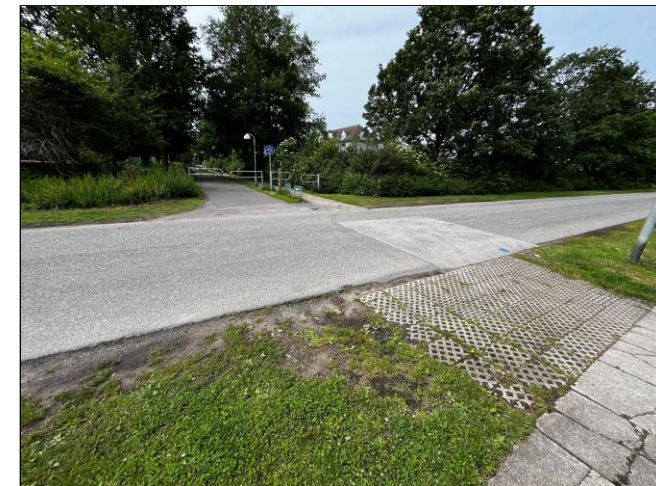
6. Tranebakken

Krydset beskrives som svært at krydse i morgenspidstimen.

1. Krydset besigtiges i morgenspidstimen for at observere adfærd og trafik ved stikrydsning med henblik på at udvælge det rette løsningsforslag.

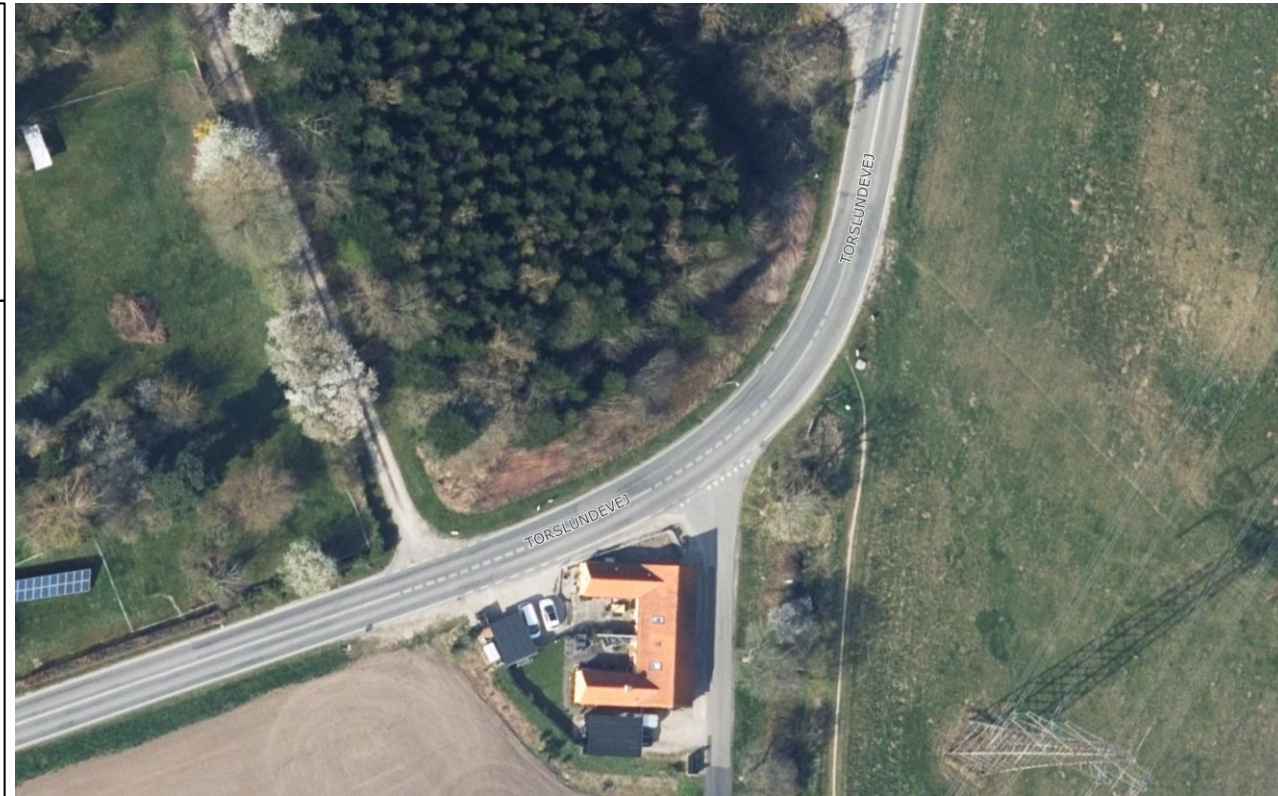
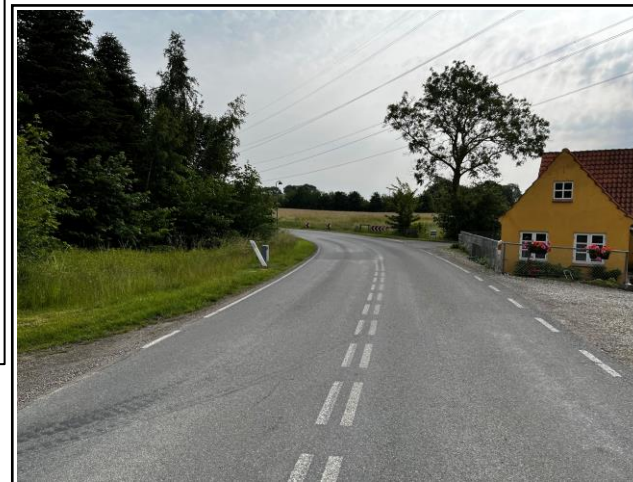
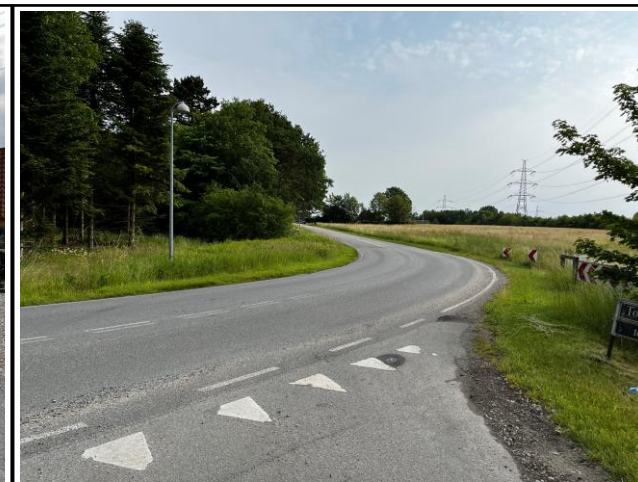
7. Torslundevej

Hastigheden er høj igennem svinget. Dette afspejles også i kortlægningen af hastighederne, hvor der ses væsentlige hastighedsoverskridelser igennem svinget.

Derudover er afmærkningen slidt væk. Bilister i nord-/vestgående retning krydser ind over midten pga. den manglende afmærkning.

1. Genopfriskning af afmærkning
2. Rumlestribes før og efter svinget
3. Skilte med anbefalet hastighed på 40 km/t igennem svinget.

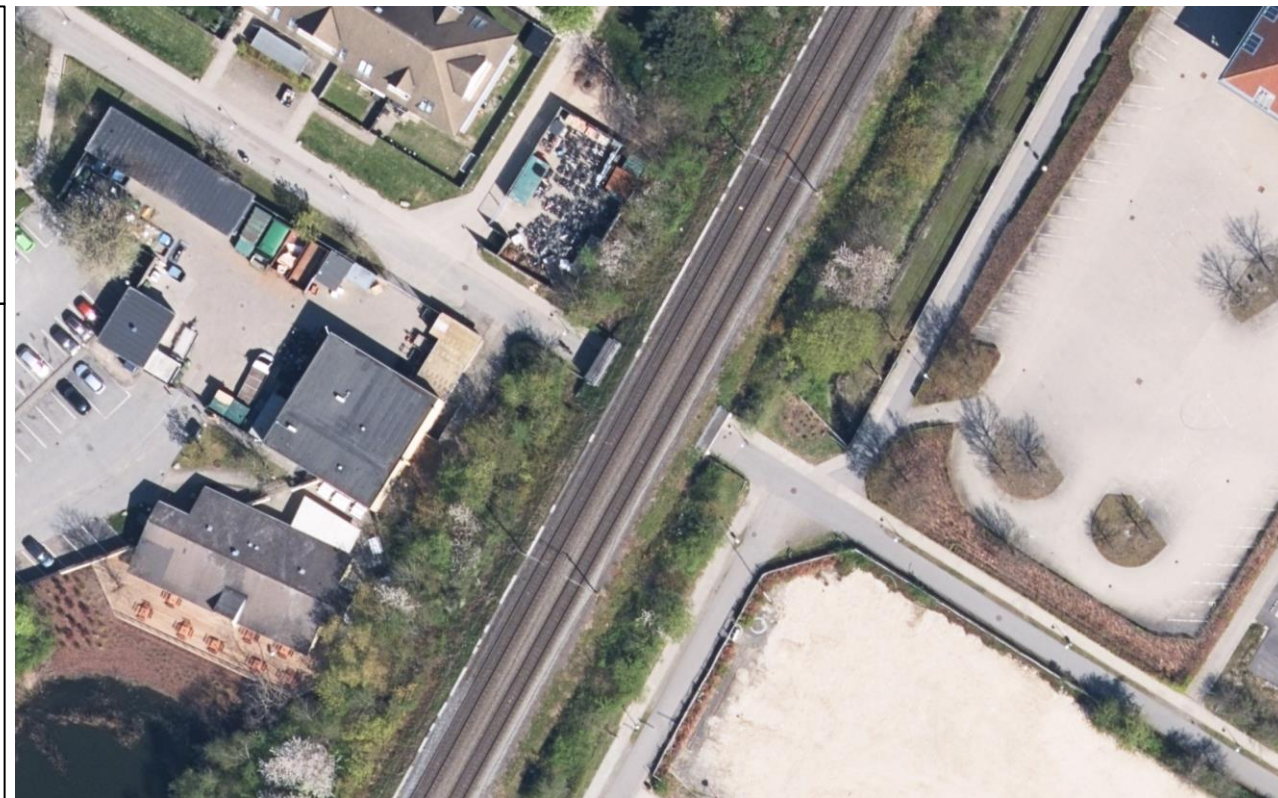
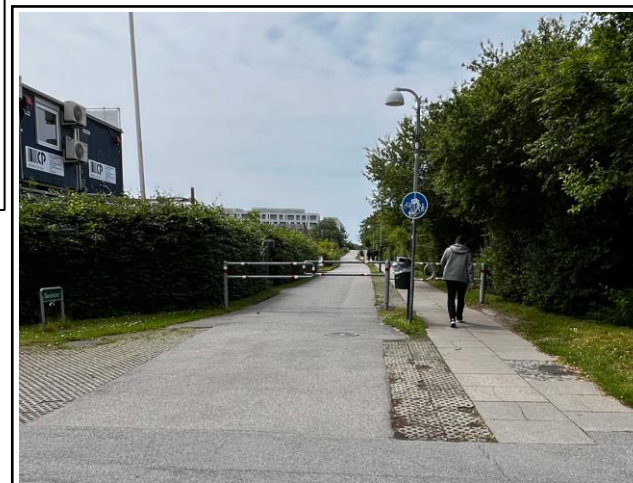
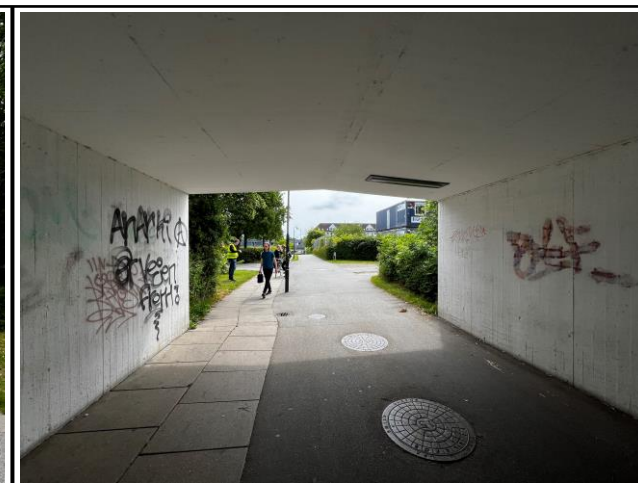
8. Cykelsti under S-banen (nord for Ishøj Stationsvej)

Krydset føles utrygt grundet dårlige oversigtsforhold, når man kommer ud af tunnelen. Derudover efterspørges belysning.

1. Afmærkning, der tydeligt viser vigepligtsforhold
2. Det bør sikres, at den eksisterende belysning er tændt. Også inde i tunnelen.

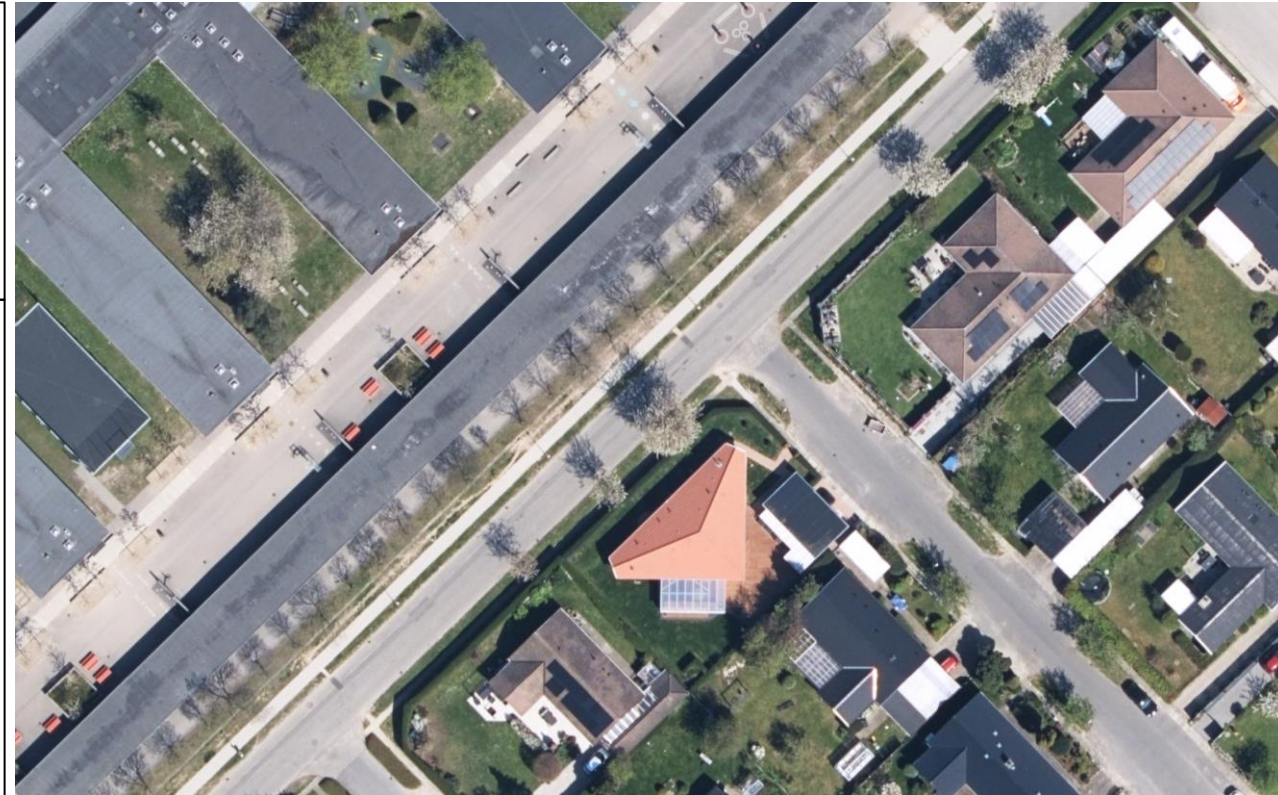
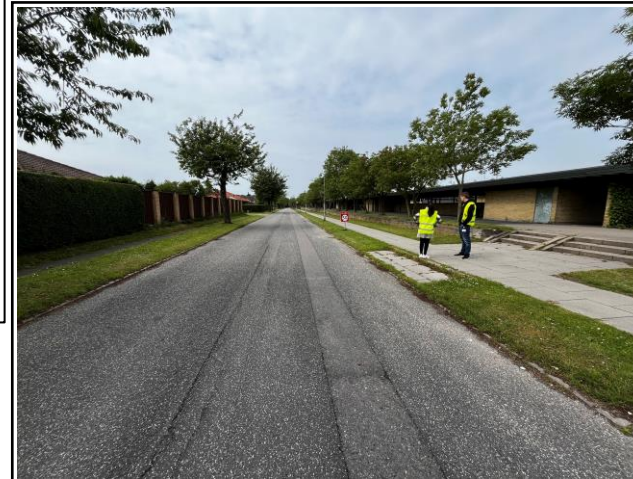
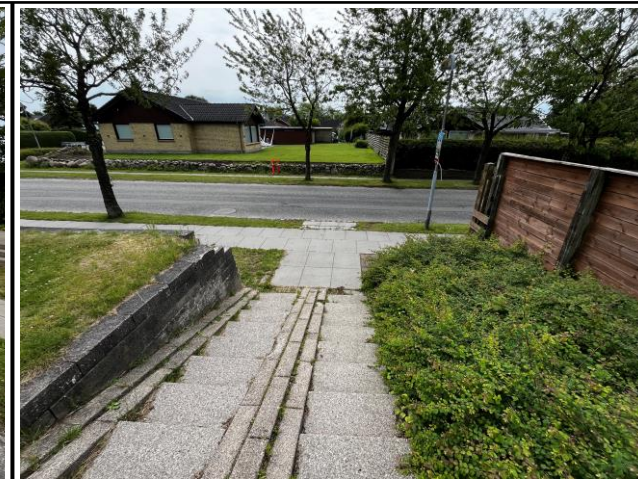
9. Vibeholms Vænge

Det er utrygt at krydse Vibeholmsvænge, og der mangler et naturligt og tydeligt markeret krydsningspunkt for bløde trafikanter. Det er oplyst af Ishøj Kommune, at man har søgt tillade hos politiet om at etablere 40 km/t på strækningen, hvilket vil øge trygheden.

1. Der etableres to hævede flader. En i nord og en i syd, som skal understøtte 40 km/t, hvis det godkendes af politiet.
2. Undersøgelse af krydsningsbehov, herunder behovet for etablering af ureguleret fodgængerfelter på de hævede flader

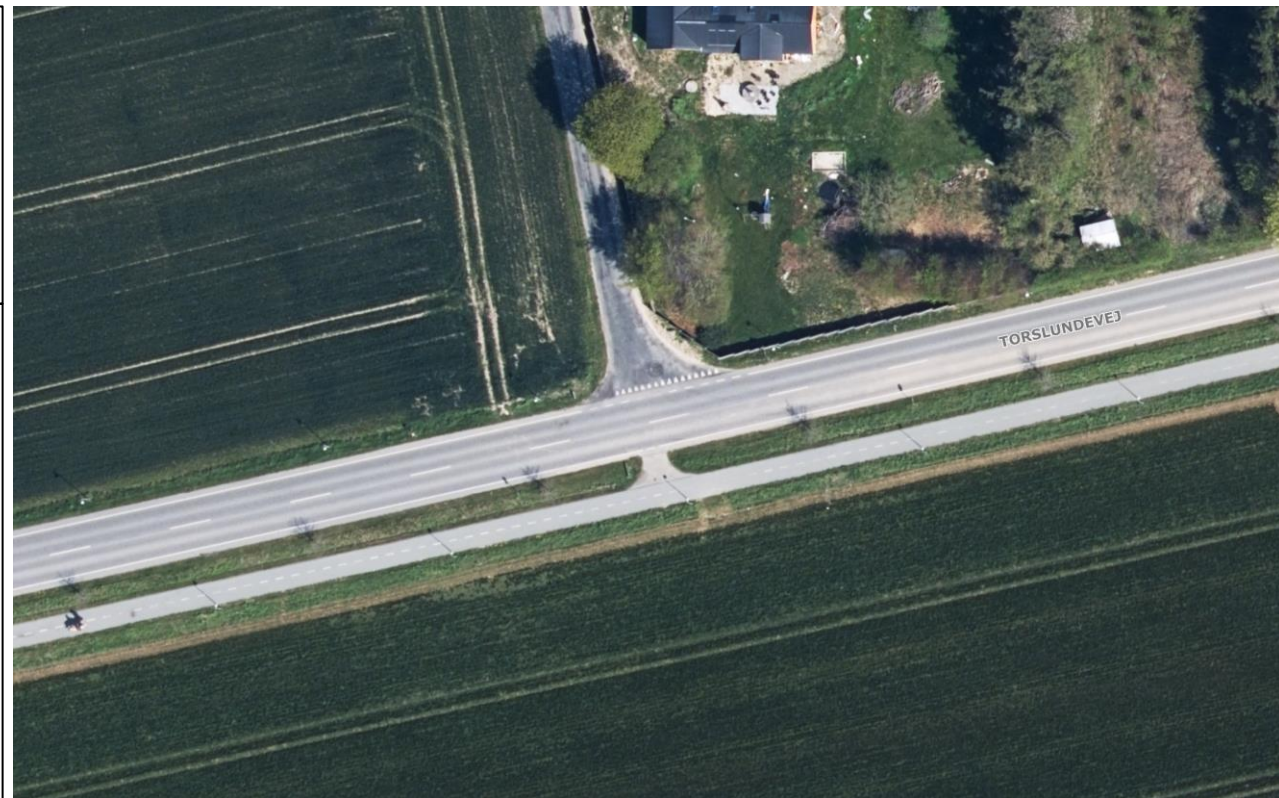
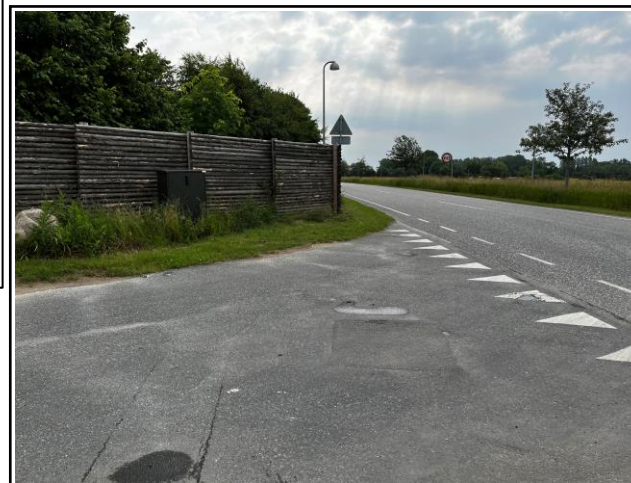
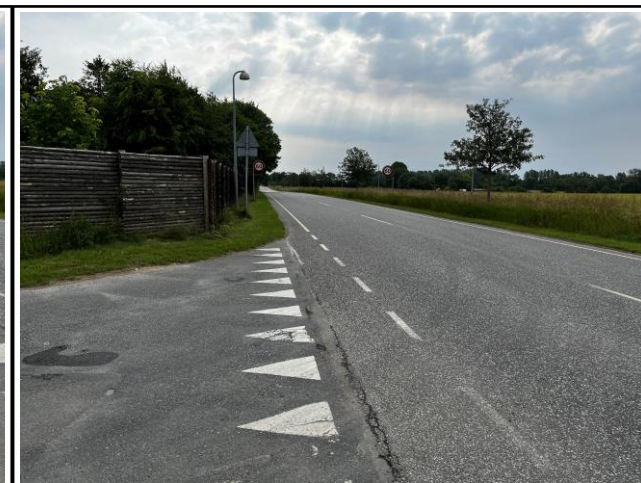
10. Torslundevej/Pedersborgvej

Krydset beskrives som uoverskueligt og med svære oversigtsforhold fra sidevejen Pedersborgvej. I kortlægningen af hastigheder ses der også væsentlige hastighedsoverskridelser på store dele af Torslundevej, især på den østlige del.

1. Forvarsling af farlig sidevej med A11 tavler
2. "Din fart" fartvisertavler i begge retninger
