LI. Vejle Å: Robusthedsanalyse og restaureringstiltag

Forøgelse af vandløbets robusthed ved forbedring af de fysiske forhold

GREVE KOMMUNE

21. JUNI 2021

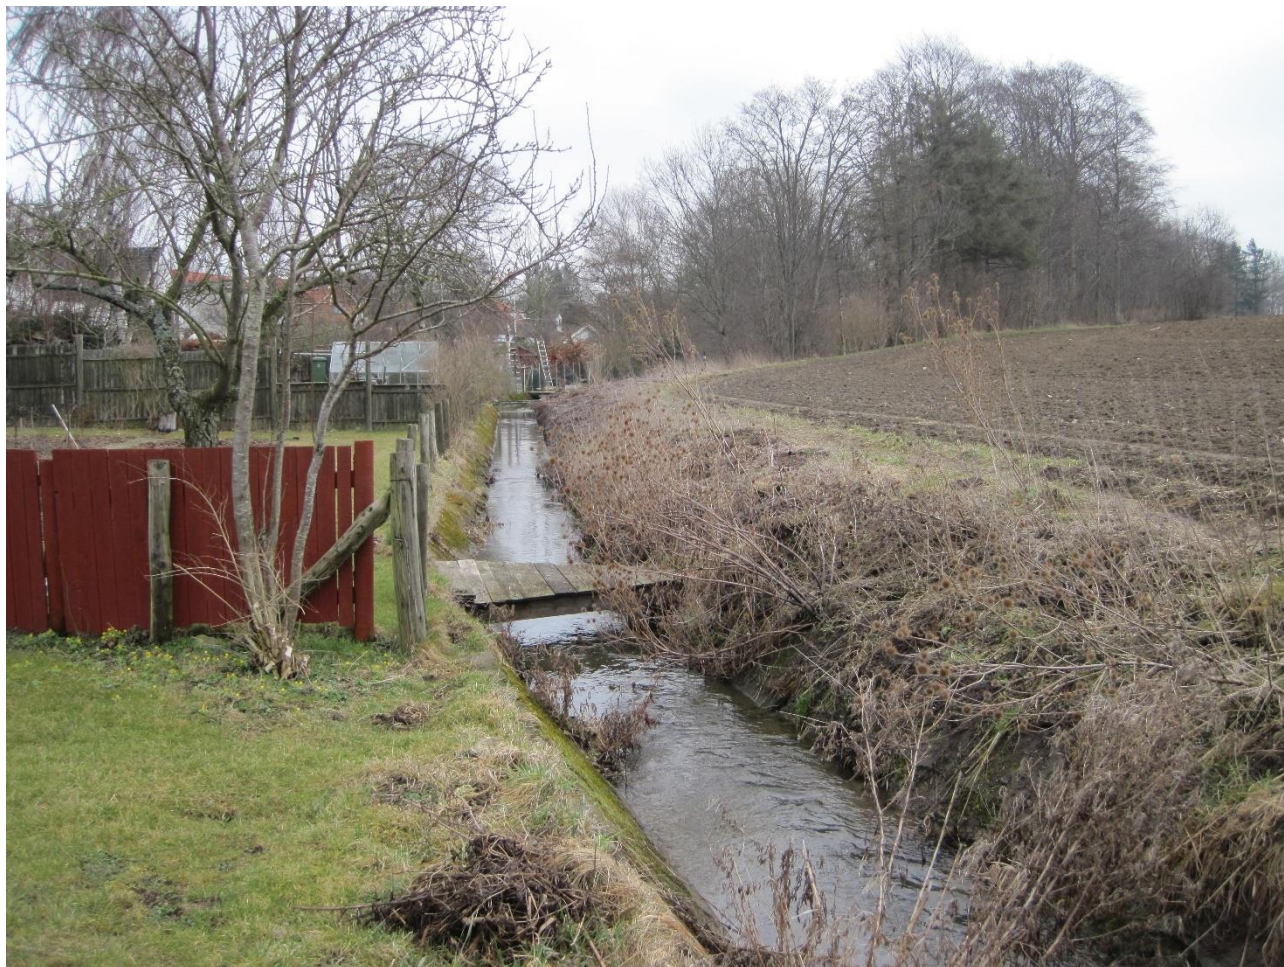
Figur 4.8: Den fliselagte strækning omkring st. 3.600 nedstrøms. NIRAS Marts 2021.

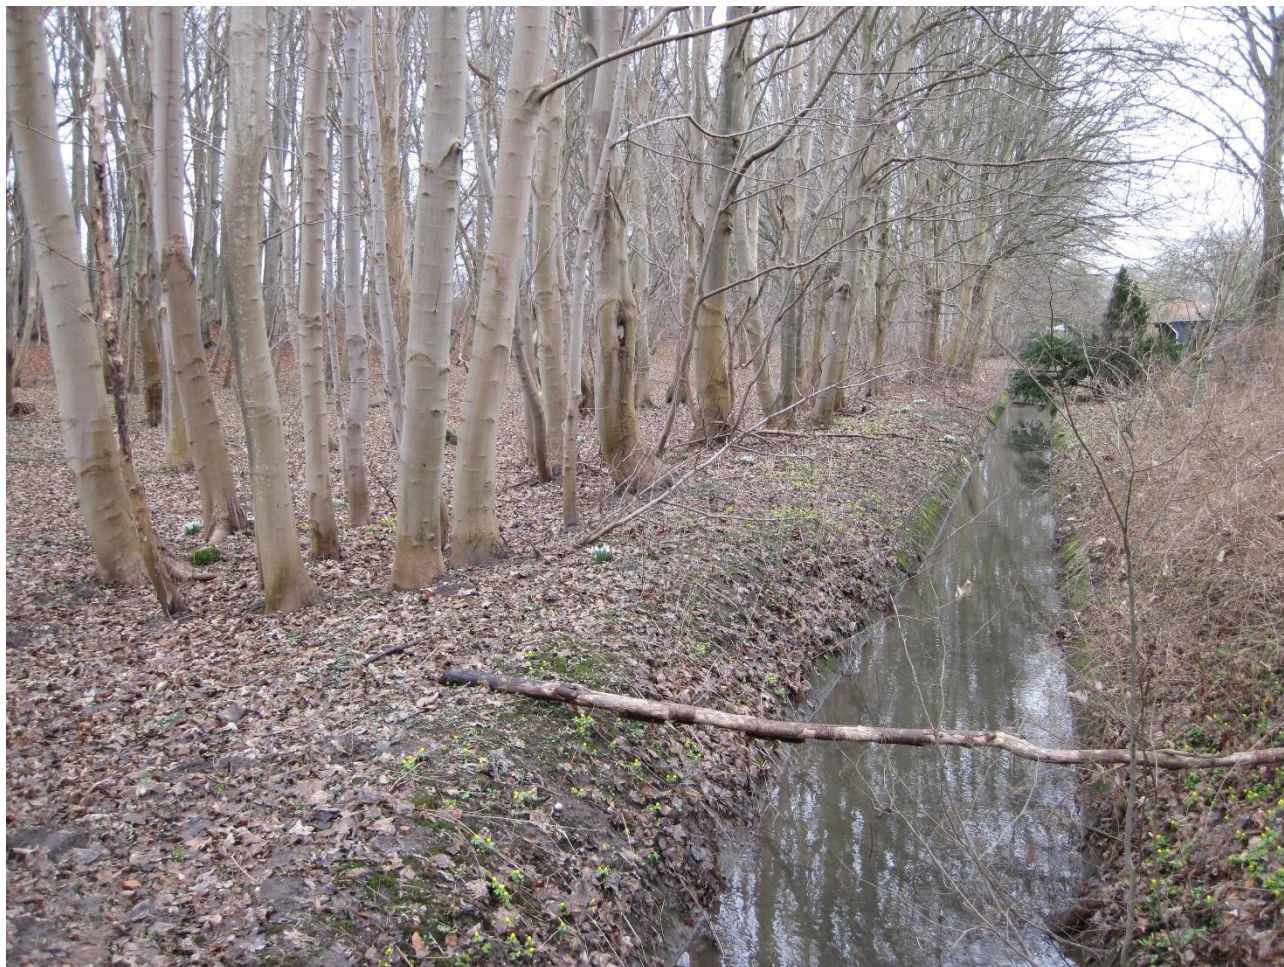
Figur 4.9: Den fliselagte strækning omkring st.3.950 opstrøms. NIRAS Marts 2021.

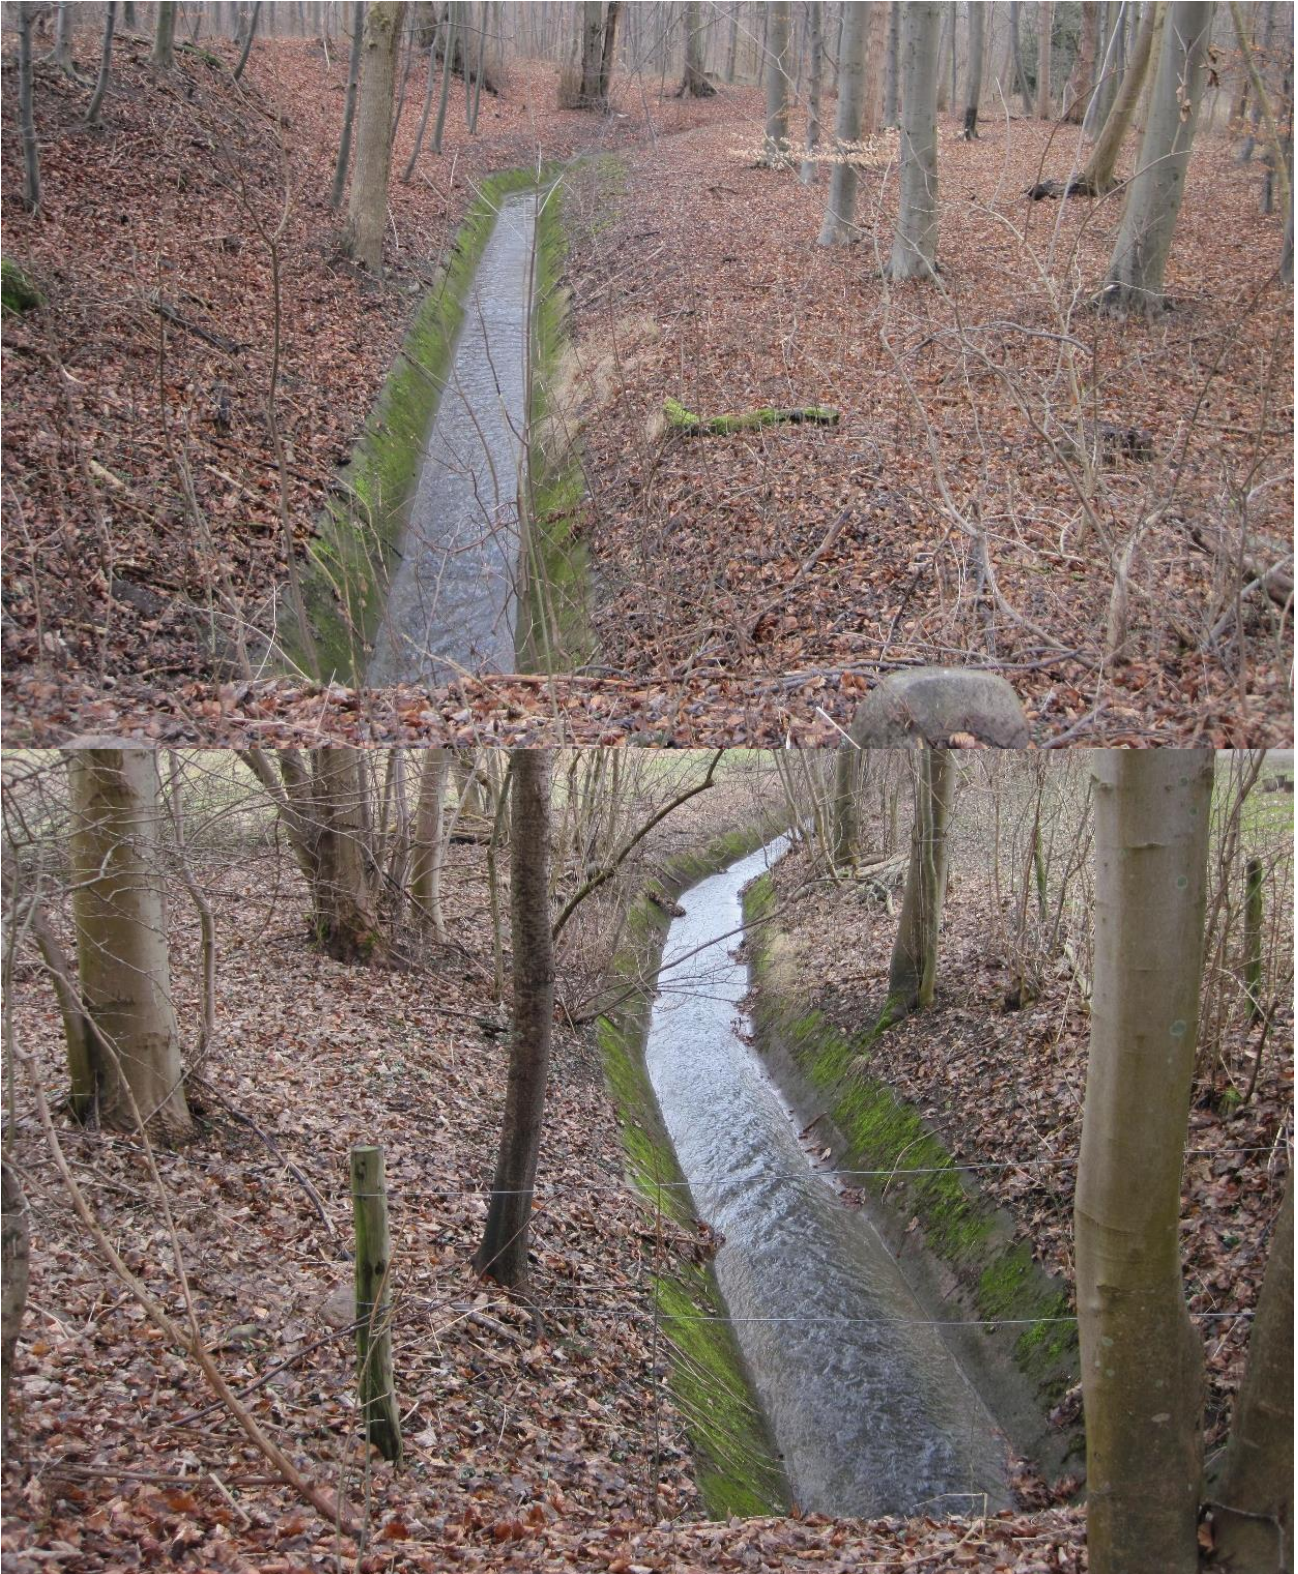
Figur 4.10: Den fliselagte strækning omkring st. 4.400 op- og nedstrøms set fra Allevej ved Torslunde. Det naturlige lavpunkt i terræn ligger på engen på venstre side nedstrøms på det nederste foto . NIRAS Marts 2021.

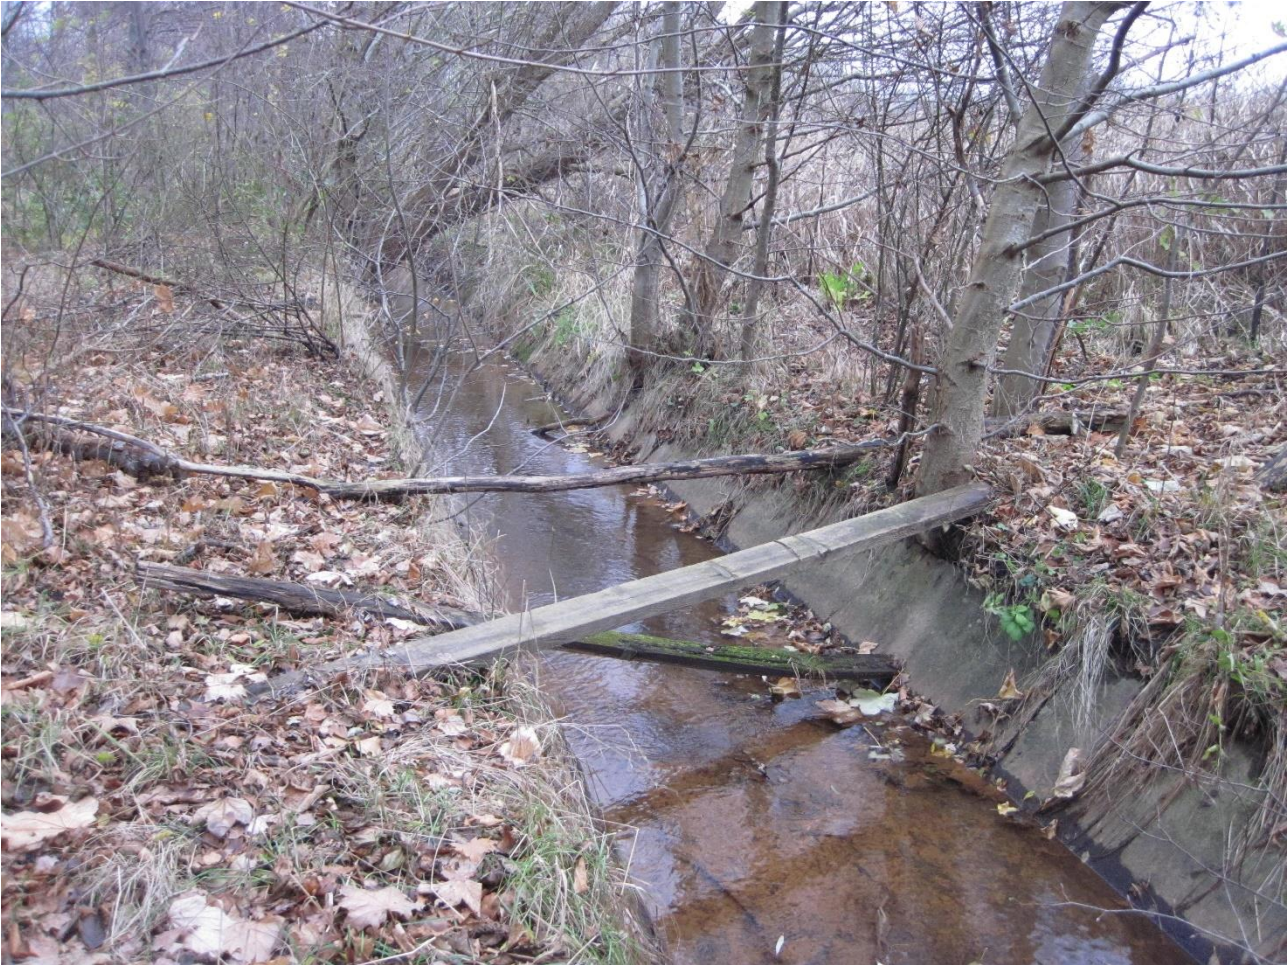
Figur 4.11: Den fliselagte strækning omkring st. 5.250 opstrøms. NIRAS december 2020.

Fliselægningen skaber ekstremt homogene forhold til stor skade for plante- og dyrelivet. Strømhastigheden er høj i det glatte profil, og der er ingen skjulesteder for smådyr og fisk. Ved udgravning af et nyt profil og udlægning af sten/grus skabes der et naturligt vandløb med stor fysisk variation og muligheder for et varieret plante- og dyreliv. Indplantning af vandranunkel vil væsentligt medvirke til at øge formvariationen og udgøre skjul for fisk og smådyr.

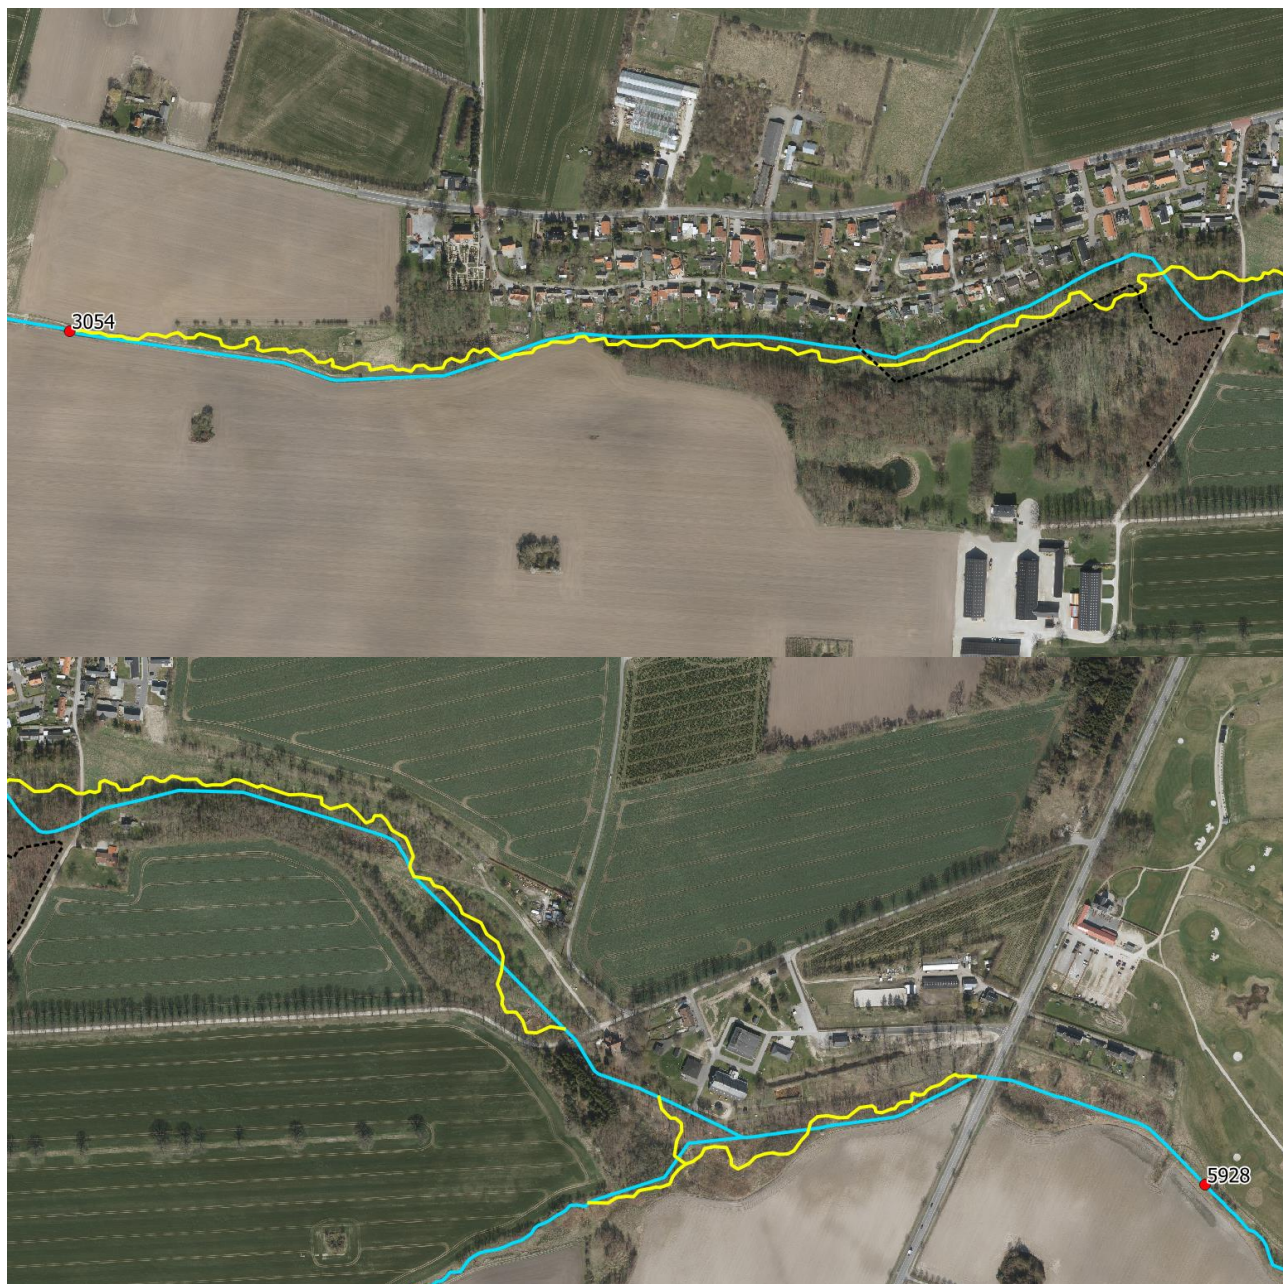
Figur 4.12: Forslag til etablering af nyt profil v. den fliselagte strækning fra st. 3.054-5.928. Nyt tracé er vist med gul streg. Eksisterende vandløb er vist med blå streg. Vandrestiens nuværende forløb er vist med sort stiptet streg. Baggrundskort: Ortofoto for år 2019 (GST).

Overordnet foreslås der udgravet et nyt svagt slynget profil, der mange steder i modsætning til i dag placeres i laveste punkt i terræn. Den nuværende fliselægning efterlades så vidt muligt, men det vurderes at der på delstrækninger vil være behov for hel eller delvis opgravning af de eksisterende fliser. Generelt forudsættes jorden fra det nye profil anvendt til opfyldning af den nuværende fliselagte profil. Det nye profil graves dog mange steder væsentlig tættere på terræn, og der vil således være jordunderskud og behov for tilkørsel af jord, hvis det eksisterende fliselagte trace skal fyldes helt op til omgivende terræn. Der produceres for øjeblikket en del jord ved etablering af det nye vandværk ved Torslunde. Jorden deponeres lokalt tæt på det nye vandløb og der er også ældre deponeringer af jord, som muligvis kan anvendes til indbygning i det gamle profil. Det nye vandløb udgraves mange steder tæt på vandforsyningsledninger i området.

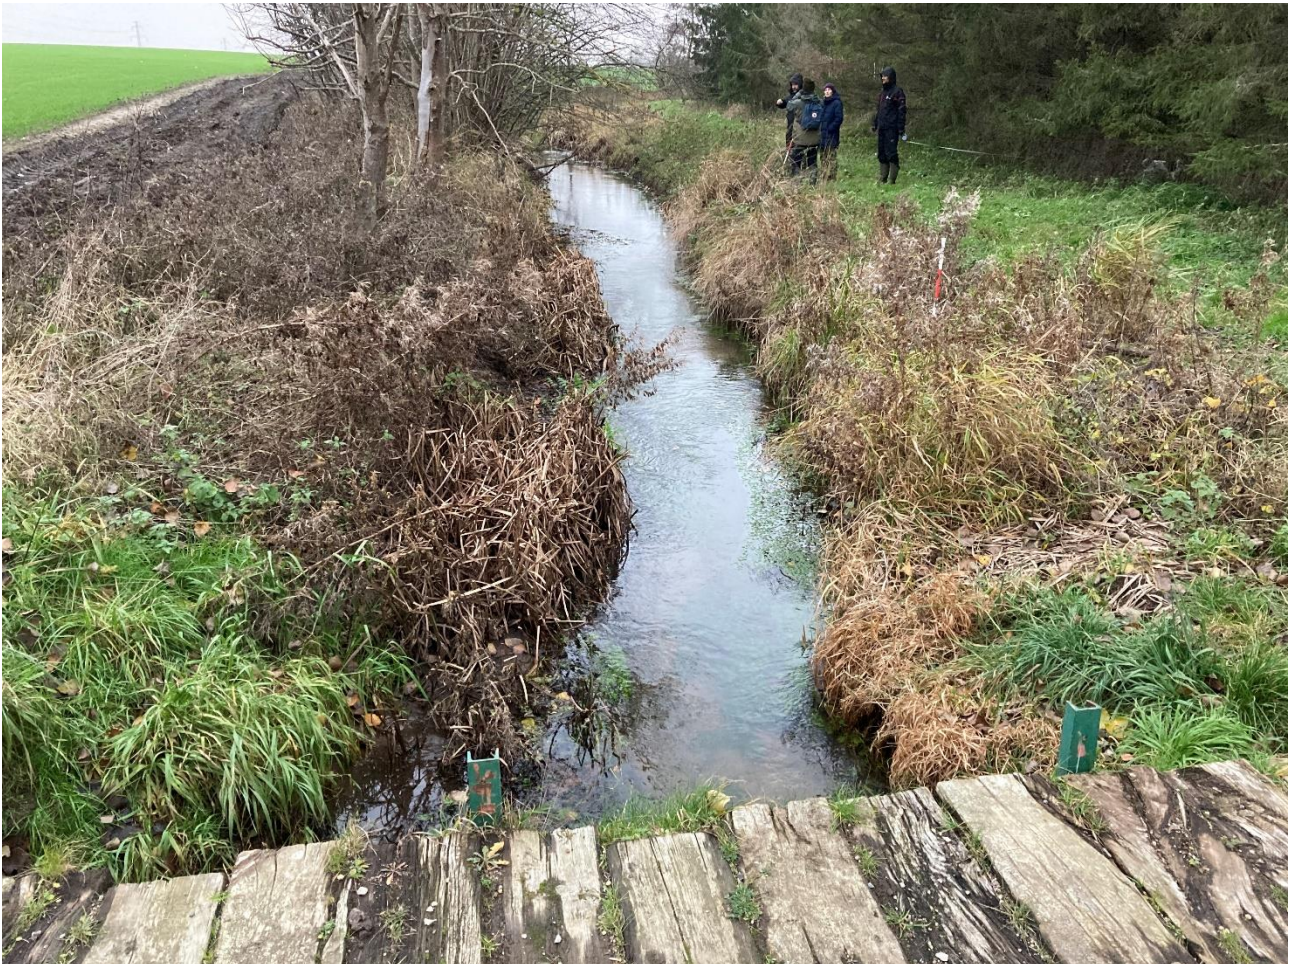
Streampower værdierne overskrider ikke 35 w/m^2 , men der forekommer alligevel en betydelig brinkerrosion på grund af det dybtliggende regulerede profil og erosion af brinker på beskyttede strækninger. En restaurering som beskrevet i afsnit 4.3.2 vil medvirke til at genskabe en naturlig hydrologi og sedimentdynamik på strækningen. Det sidste er væsentligt i forhold til robustheden af vandløbet i forhold til at reducere de negative effekter af en forøget sedimenttransport.

Figur 4.13: St. 6.752 opstrøms. Der er mange steder som her på venstre side i fotoet dannet brinkfodder ved skæring af en strømrende, i det tidligere meget brede regulerede profil. NIRAS december 2020.

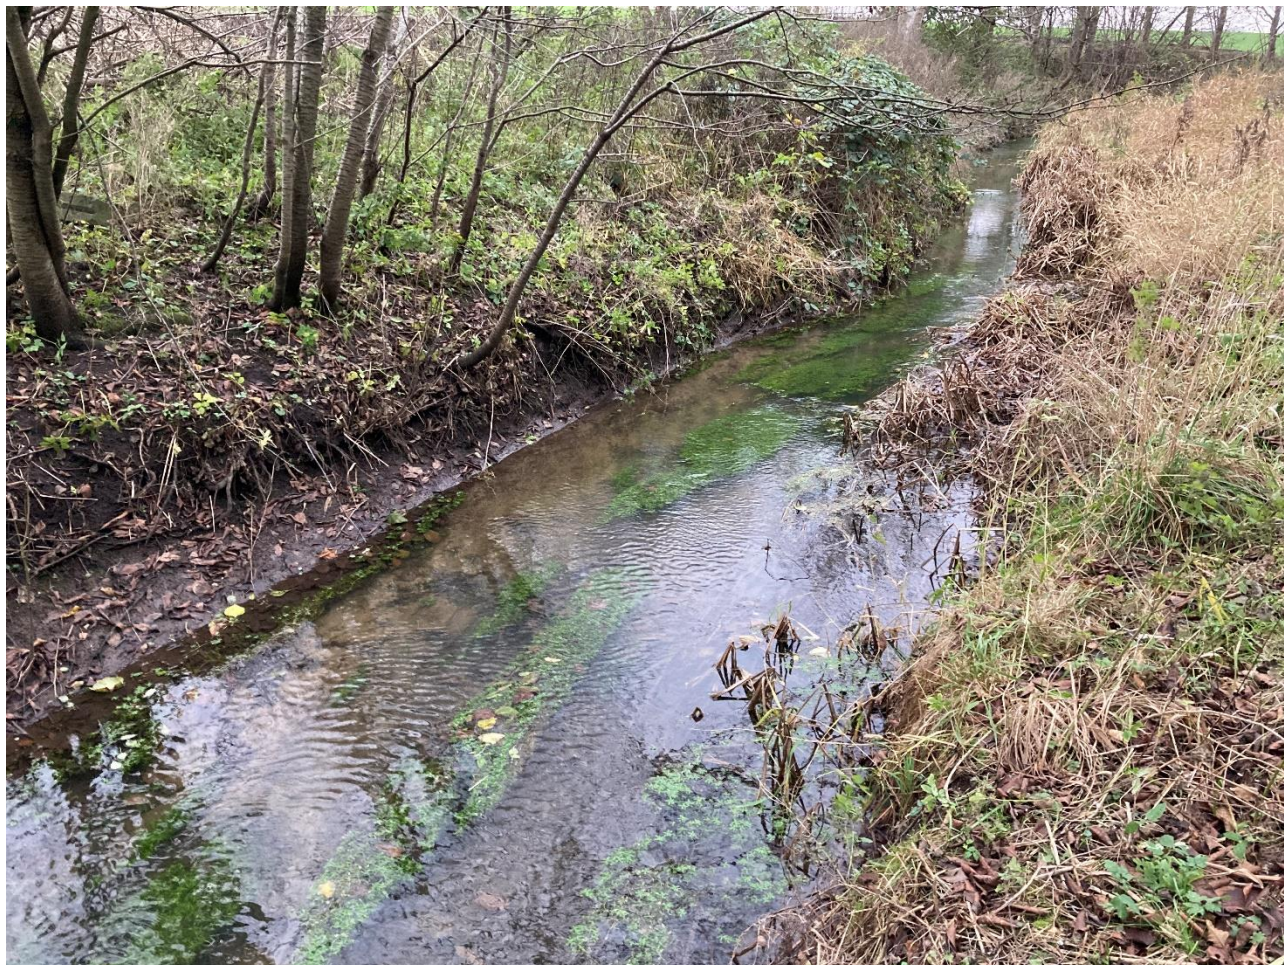
Figur 4.14: St. 6.730 opstrøms. På beskyttede strækninger eller hvor vandløbet ligger dybt under terræn, er det tidligere meget brede profil tydeligt, og der sker erosion af brinker. Bunden består af sand, og der er en ringe fysisk variation. NIRAS december 2020.

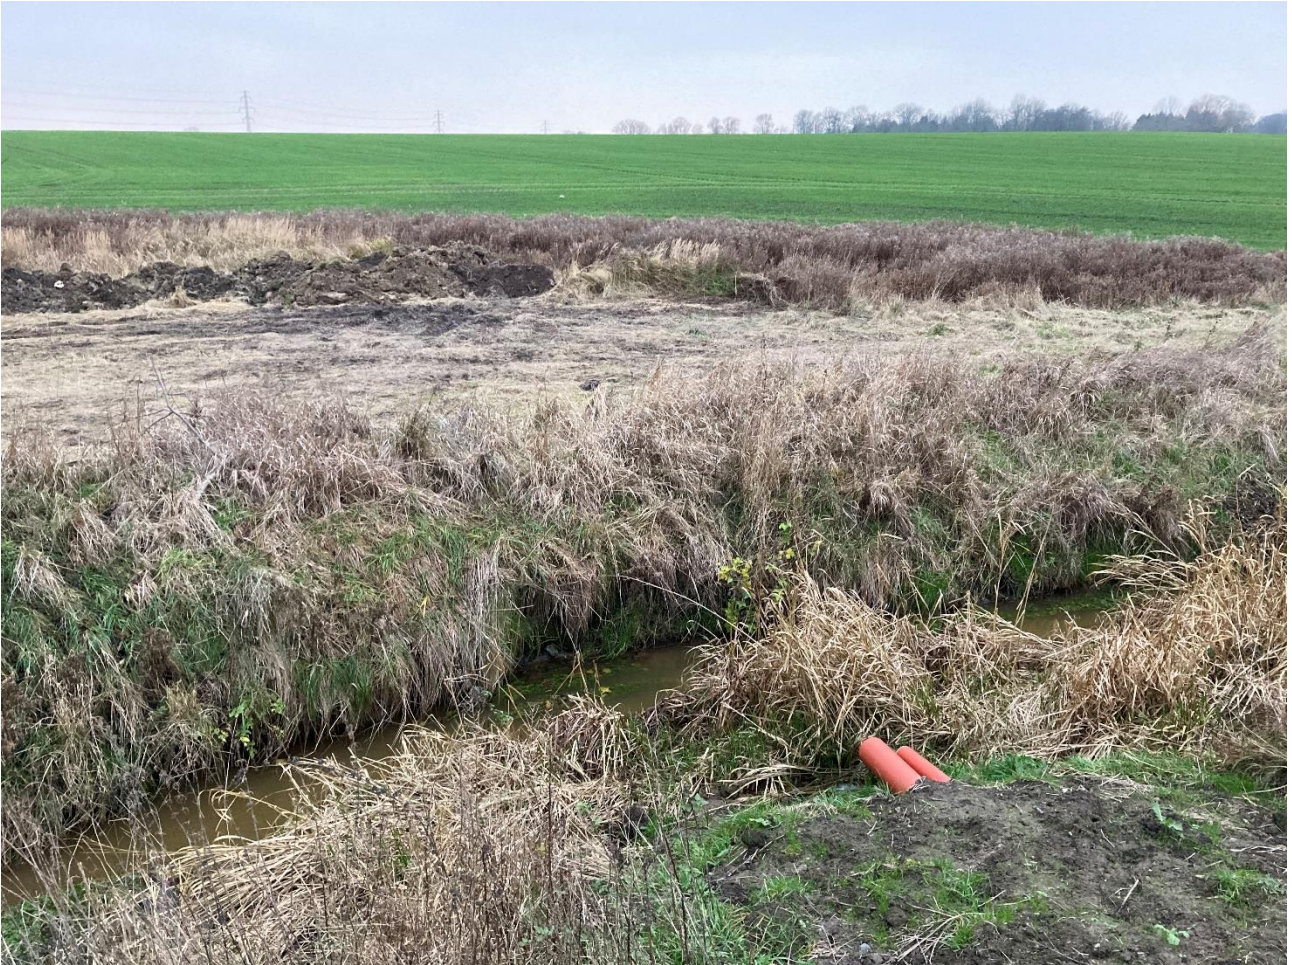
Ved besigtigelse i december 2020 blev det konstateret, at lavbundsområdet omkring st. 6.600 var under opfyldning. Arbejdet var ikke færdigt, men der var tilkørt store mængder jord, sandsynligvis med det formål at hæve terræn og skabe mulighed for at inddrage det i dag udyrkede område i omdriften, se Figur 4.15. Kommunen har efterfølgende indledt en påbudssag mod ejeren med henblik på at fjerne den påkørte jord, da arealet er §3 beskyttet.

Figur 4.15: St. ca. 6.550 opstrøms. Lavbundsareal vest for vandløbet. Laveste punkt i terræn er bagerst i fotoet (jordbunkerne). se også Figur 4.18. Vandløbet ligger dybt under terræn, og der er brinkerosion to steder. Vandløbsbunden ligger ca. 1,80 m under terræn. Havde vandløbet løbet ligger i laveste punkt i lavningen havde vandløbsbunden kun ligget 0.75 m under terræn. NIRAS december 2020.

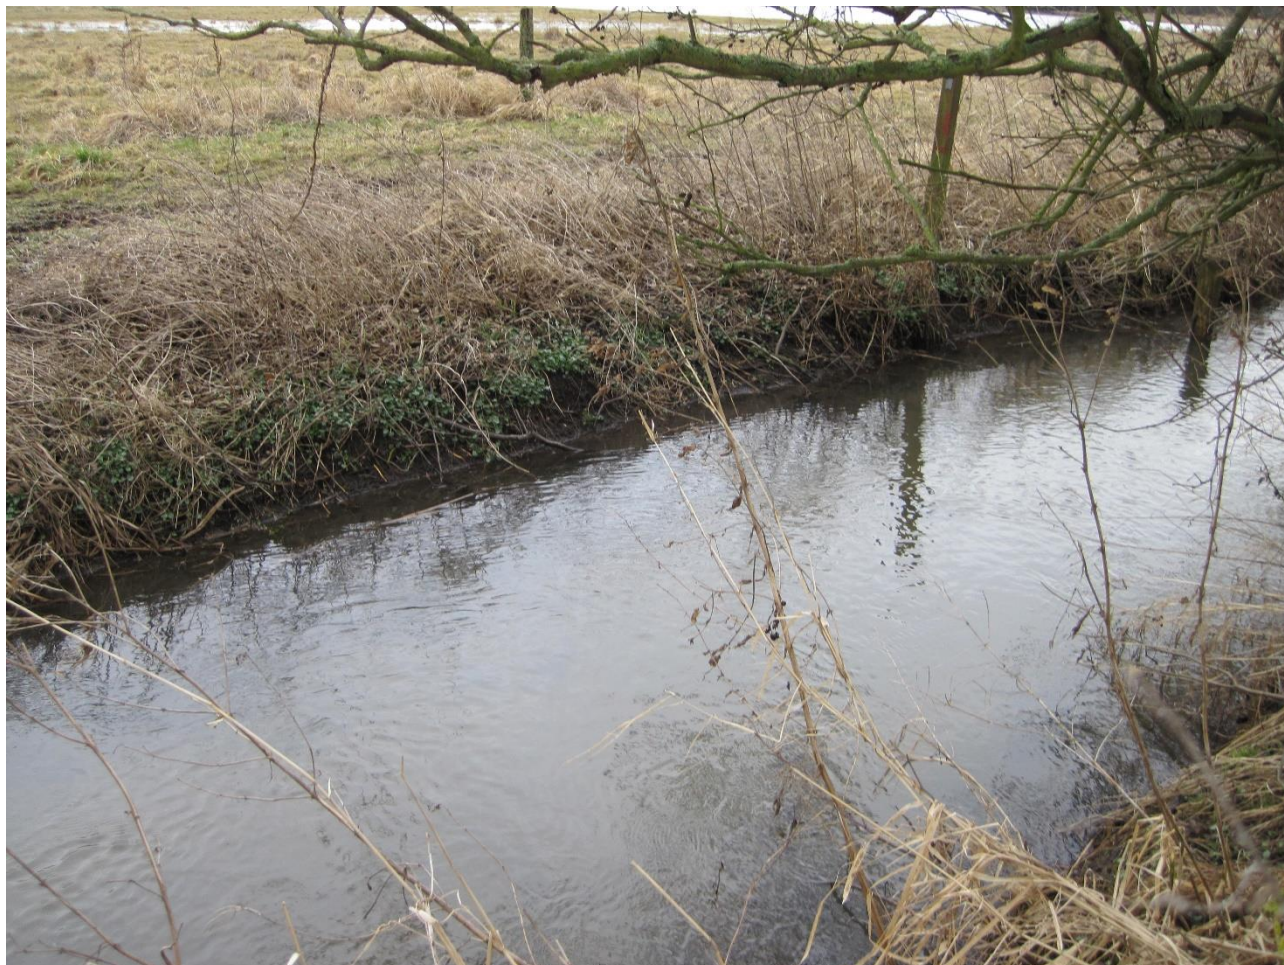
Streampower værdierne overskrider ikke 35 w/m^2 , men der forekommer alligevel en betydelig brinkerosion på grund af stor nælde, som skaber ustabile brinker og erosion af brinker på beskyggede strækninger. En restaurering som beskrevet i afsnit 4.5.2 vil medvirke til at genskabe en naturlig hydrologi og sedimentdynamik på strækningen. Det sidste er væsentligt i forhold til robustheden af vandløbet i forhold til at reducere de negative effekter af en forøget sedimenttransport.

Figur 4.21: St. ca. 7.600. Stor nælde skaber ustabile brinker.

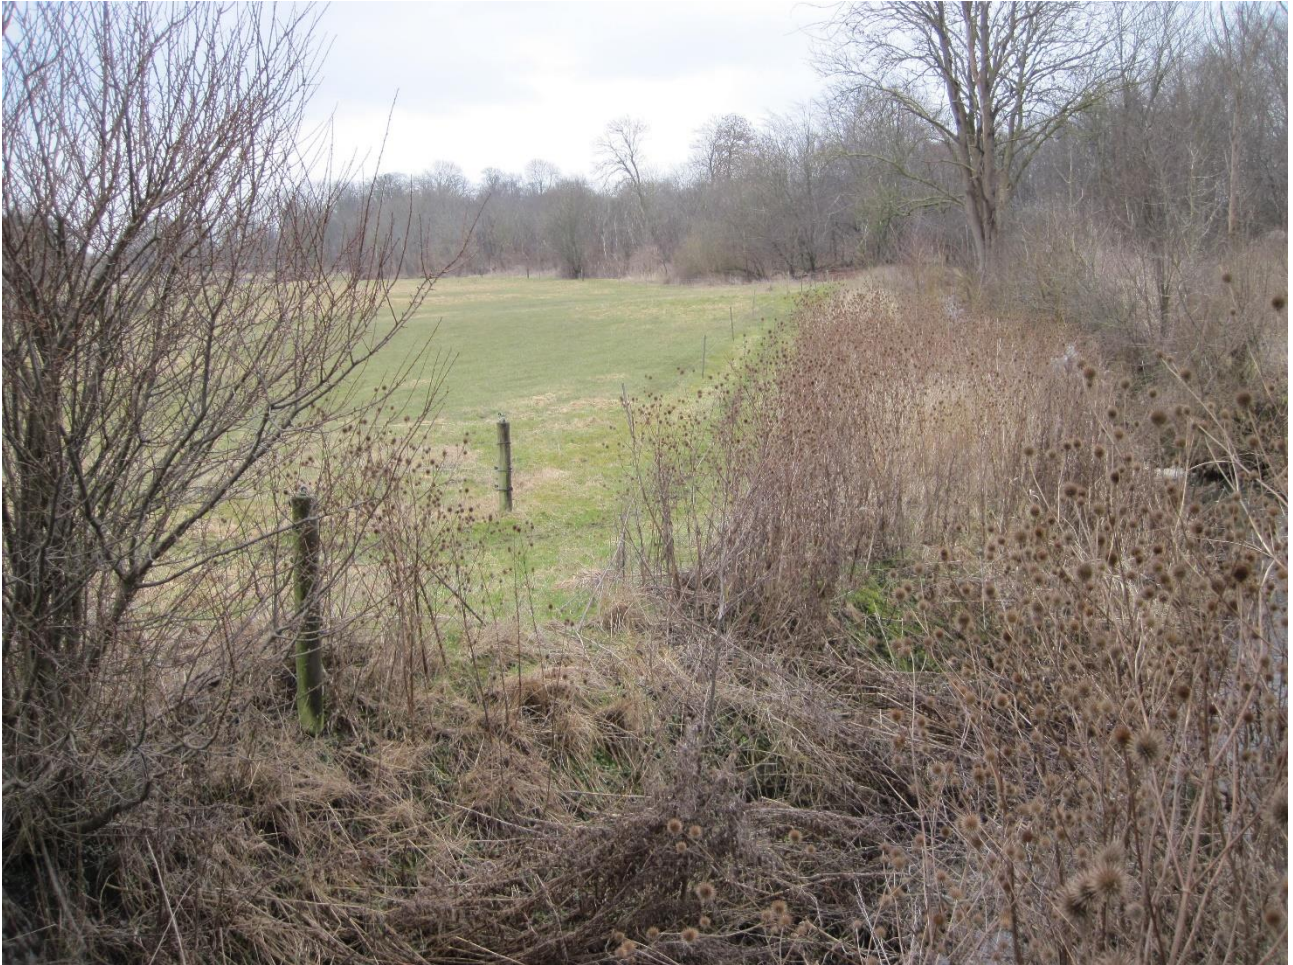
Figur 4.36: St. 8350 nedstrøms. Vandløbet foreslås slynget i engen til venstre i fotoet for et opnå en placering i laveste punkt i ådalen. NIRAS marts 2021

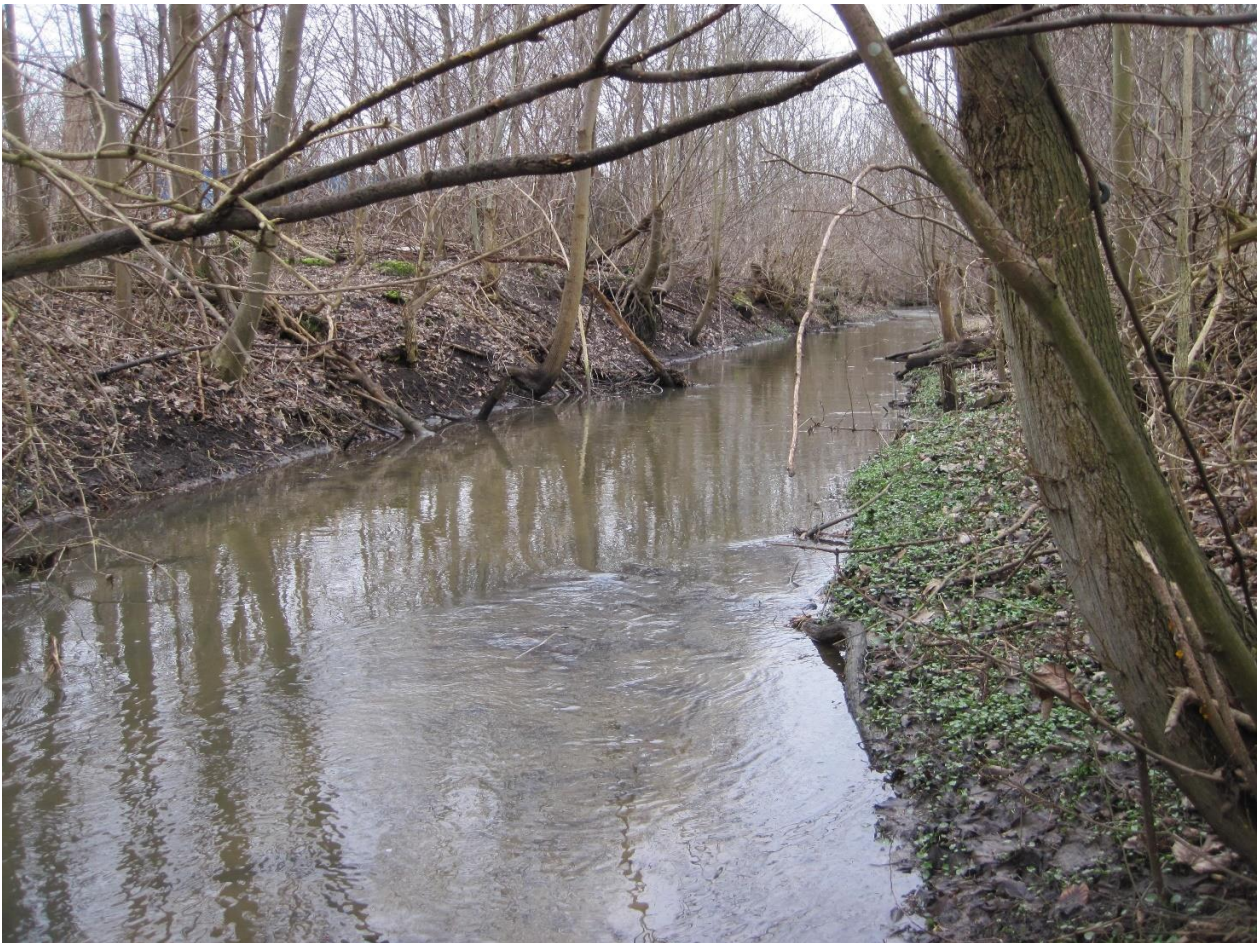
Figur 4.37: St. 8850 opstrøms. NIRAS marts 2021

Vandløbet er reguleret fra st. 8.750-8.900 med et profil, der ligger omkring 1 m under terræn. Profilet er meget bredt, faldet er knap 1 ‰ og bunden består overvejende af sand. Der er flere steder ustabile brinker, og der sker aflejring af sand fra strækninger opstrøms med kraftigere fald. Strækningen er beskyttet og næsten uden grødevækst, Figur 4.37. Denne delstrækning opnår ved besigtigelse også i maj 2007 en Dansk Fysisk Indeks værdi på 9 svarende til kvalitetsklassen ringe, .

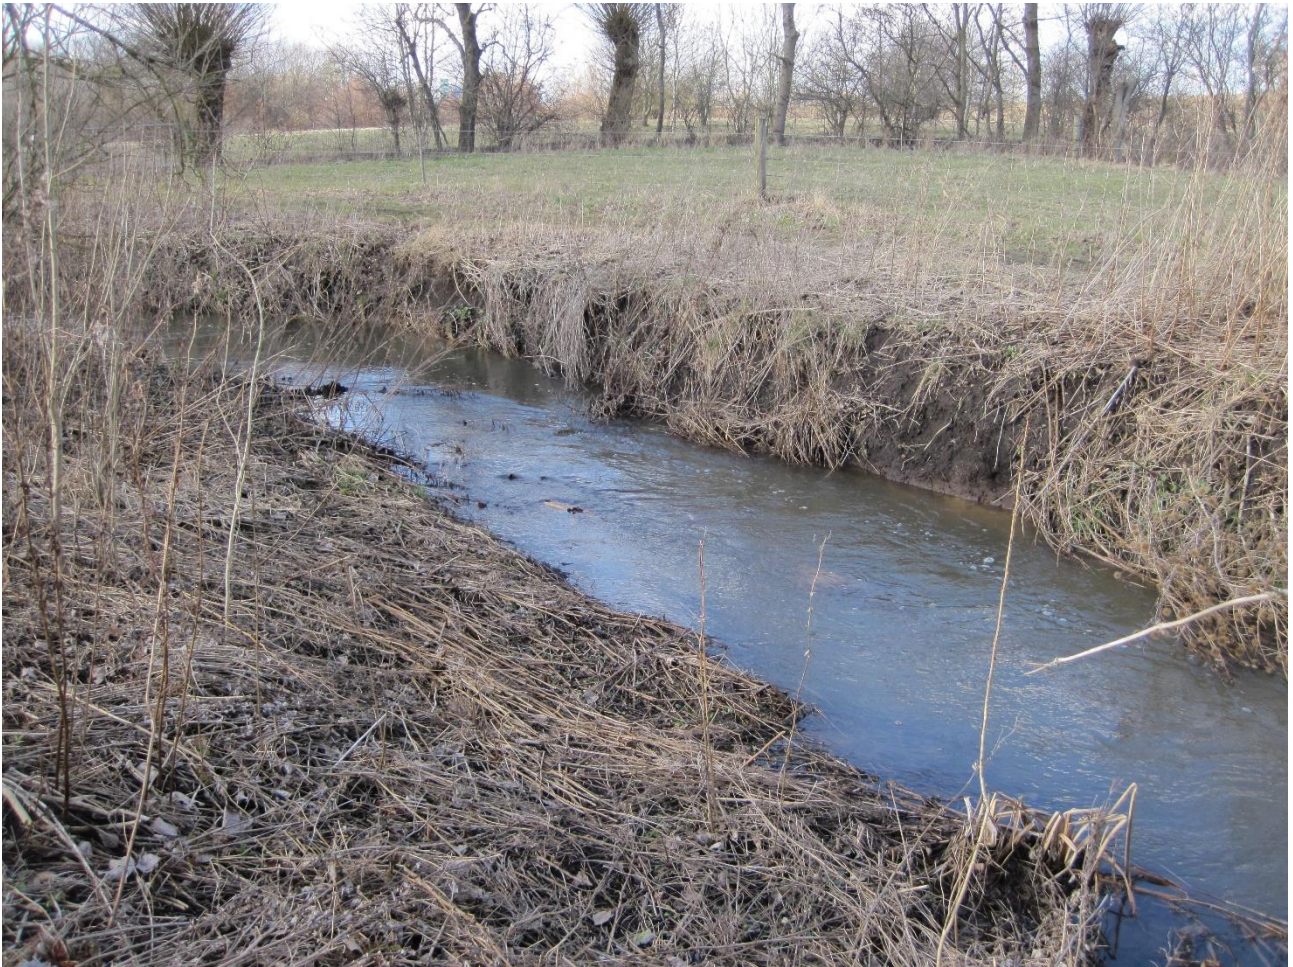
Figur 4.38: St. 9.500 opstrøms. NIRAS marts 2021

Streampower værdierne overskrider ikke 35 w/m^2 , men der forekommer alligevel en betydelig brinkerosion på grund af det dybtliggende regulerede profil. En del af det eroderede materiale aflejres i forbindelse med dannelse af et dobbeltprofil som beskrevet herover. På grund af det kraftige fald føres en stor del af det eroderede materiale videre og aflejres på den nedstrøms strækning, hvor faldet aftager.

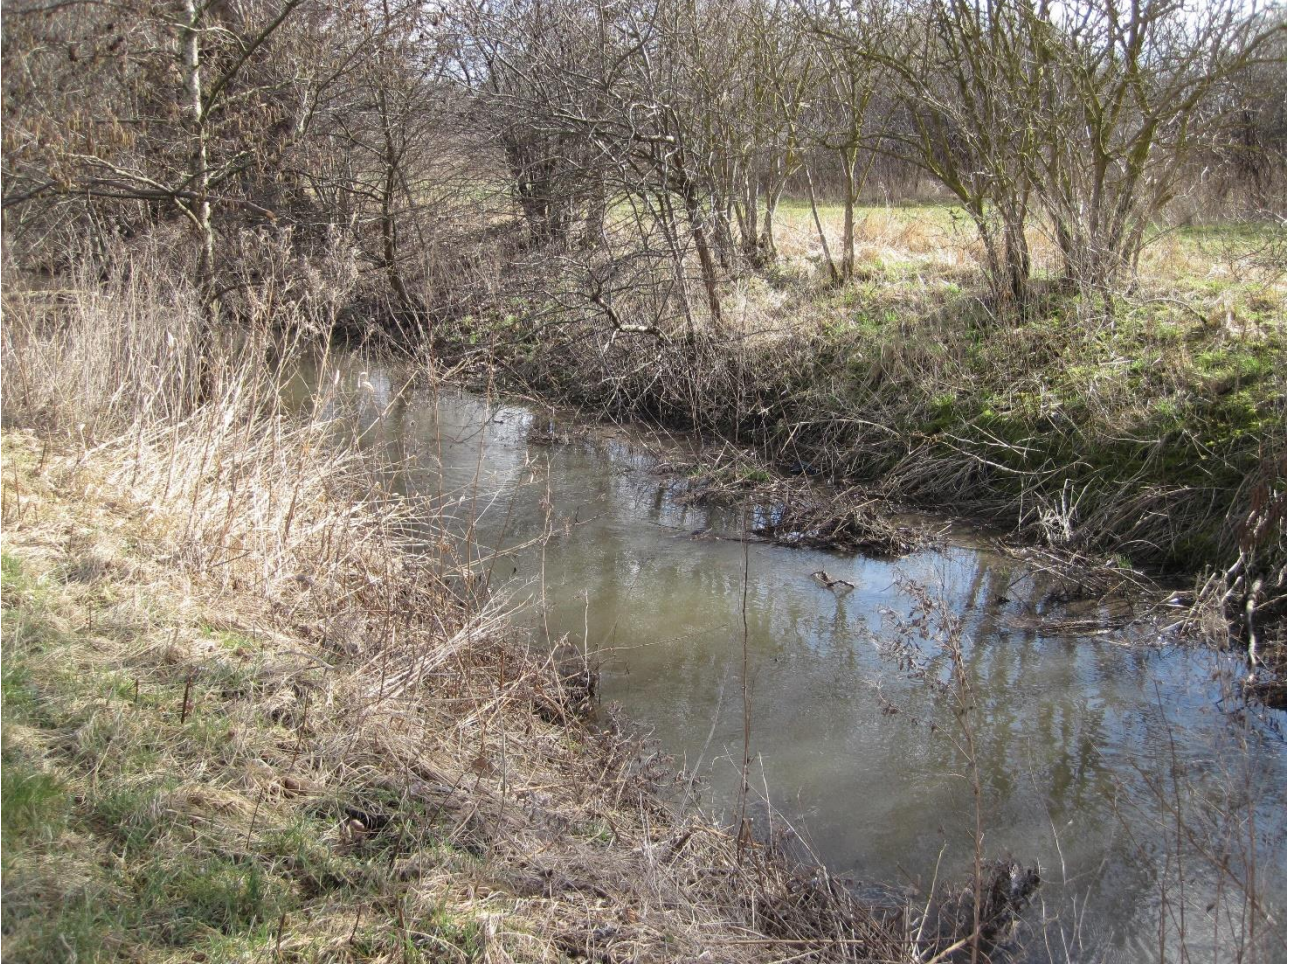
Figur 4.40: St. 9.900 nedstrøms. NIRAS marts 2021.

Med baggrund i det ringe fald er brinkerne generelt stabile, og streampower værdierne overskrider da heller ikke 35 w/m².

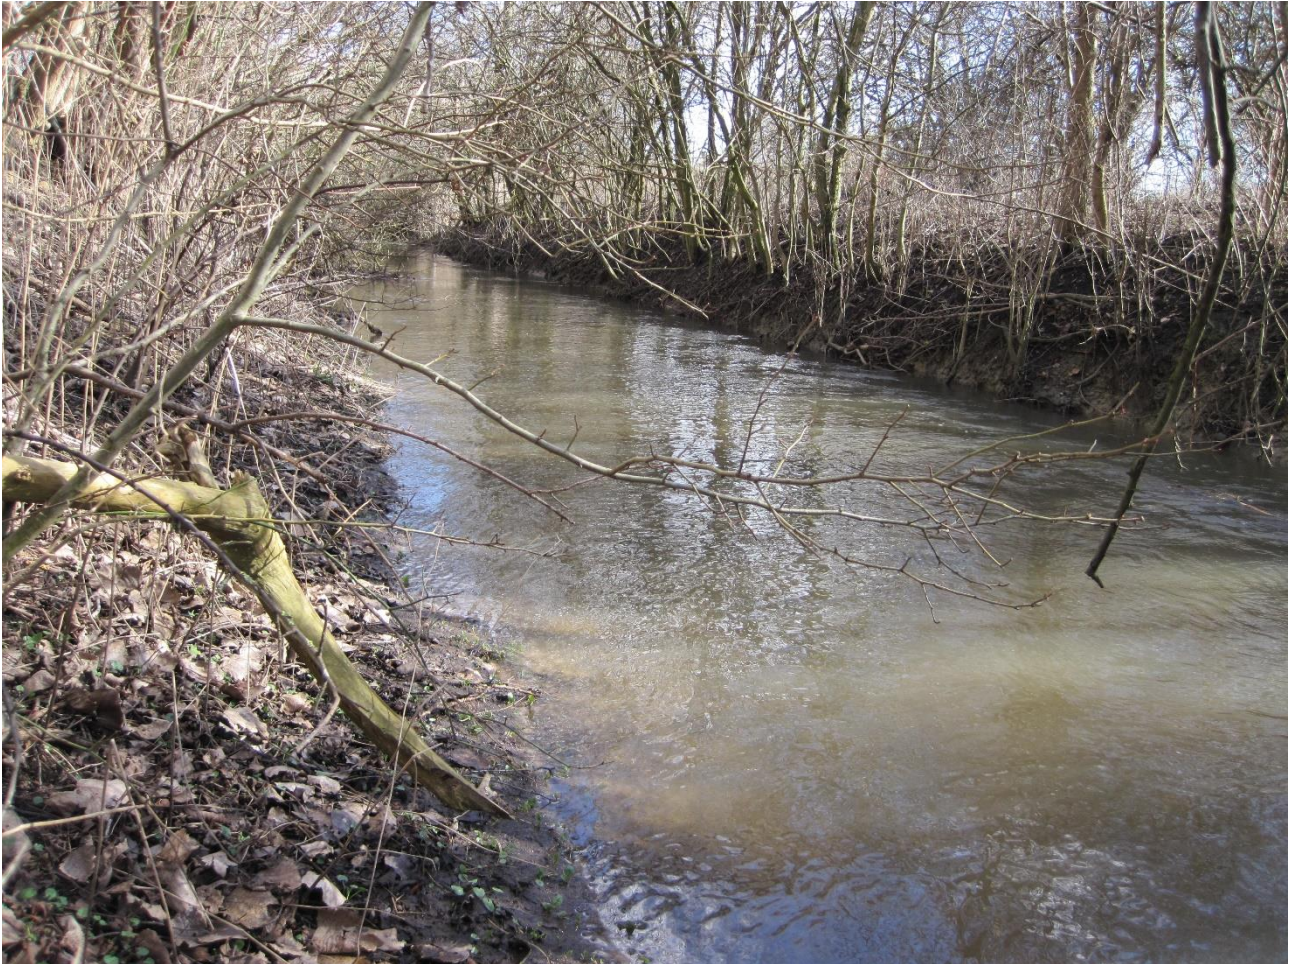
Figur 4.42: St. 10.050 nedstrøms. NIRAS marts 2021.

Med baggrund i det ringe fald er brinkerne generelt stabile, og streampower værdierne overskrider da heller ikke 35 w/m^2 . Der er spor efter tidligere brinkerrosion på højre side i nedstrøms retning, Figur 4.42, men brinkerne er stabiliseret på grund af rødder, og det vurderes ikke at der vil ske væsentlig yderligere erosion
