Ishøj Forsyning – Vand A/S

Dokumenteret drikkevandssikkerhed

Teknisk-hygienisk gennemgang og risikoanalyse

November 2014

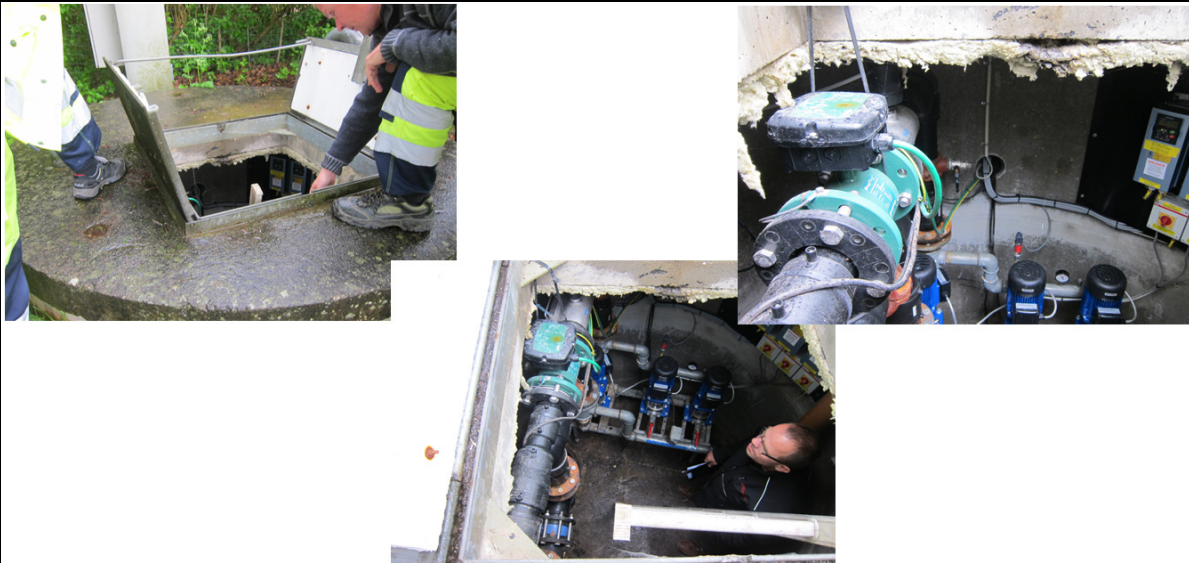
Trykforøgeren er placeret under jorden og som sådan svært tilgængelig for rengøring, vandprøvetagning og generel servicering.

Bygværket er sikret mod oversvømmelse med vand på gulv alarm (VPG) samt drænpumpe.

Anlæg: Ishøj Forsyning Bygværk - Thorslundevej					
Trykforøger - Thorslundevej					
Pos.	Beskrivelse af observation	Tilstand			
		Ingen fejl	Accept.	Dårlig	Uaccept.
IT_1_1	Låsesystem / adgangskontrol		X		
IT_1_2	Rengøring		x		
IT_1_3	Sikring mod vandindtrængning Vand på gulv alarm Vandet står trods dette højt ved kraftigt regnskyl og ved tøbrud		x		
IT_1_4	Skiltning og opmærkning af komponenter		(x)		
IT_1_5	Adgang til vandprøver		(x)		
IT_1_6	Vedligeholdelse		x		
IT_1_7					
IT_1_8	Øvrigt				
IT_1_9

Prøvehane skal afmærkes for entydig vandprøvetagning.

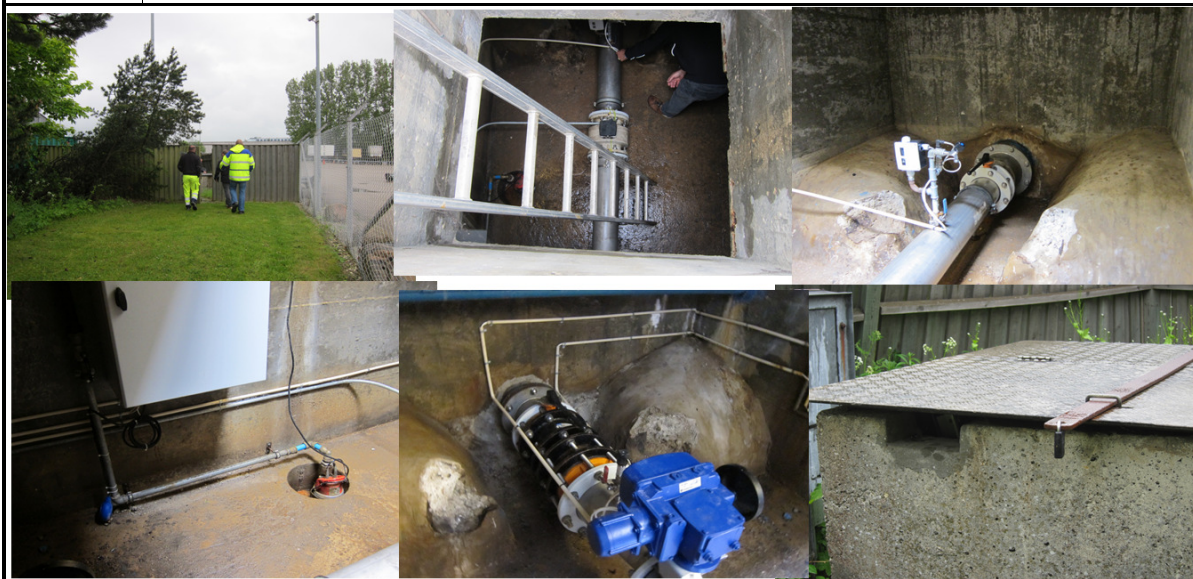
Indtagsbygværkerne er placeret under jorden og som sådan svært tilgængelige for rengøring, vandprøvetagning og generel servicering.

Bygværkerne er sikret mod oversvømmelse med vand på gulv alarm (VPG) samt drænpumpe.

Anlæg: Ishøj Forsyning					
Brønd: Industrigrenen					
Indtag - Regnemark					
Pos.	Beskrivelse af observation	Tilstand			
		Ingen fejl	Accept.	Dårlig	Uaccept.
IR_1_1	Låsesystem / adgangskontrol	X			
	Lås				
IR_1_2	Rengøring		X		
	Svær at rengøre				
IR_1_3	Sikring mod vandindtrængning	X			
	Vand på gulv (VPG) alarm				
IR_1_4	Skiltning og opmærkning af komponenter		X		
	Tydelig opmærkning				
IR_1_5	Adgang til vandprøver		(X)		
	Bedre prøvehane ønskelig. Mangler opmærkning				
IR_1_6	Vedligeholdelse		X		
IR_1_7					
IR_1_8	Øvrigt				X
	Udluftsbrønd ud for indtag udgør en væsentlig risiko				
IR_1_9

Prøvehaner er af varierende kvalitet og skal afmærkes for entydig vandprøvetagning.

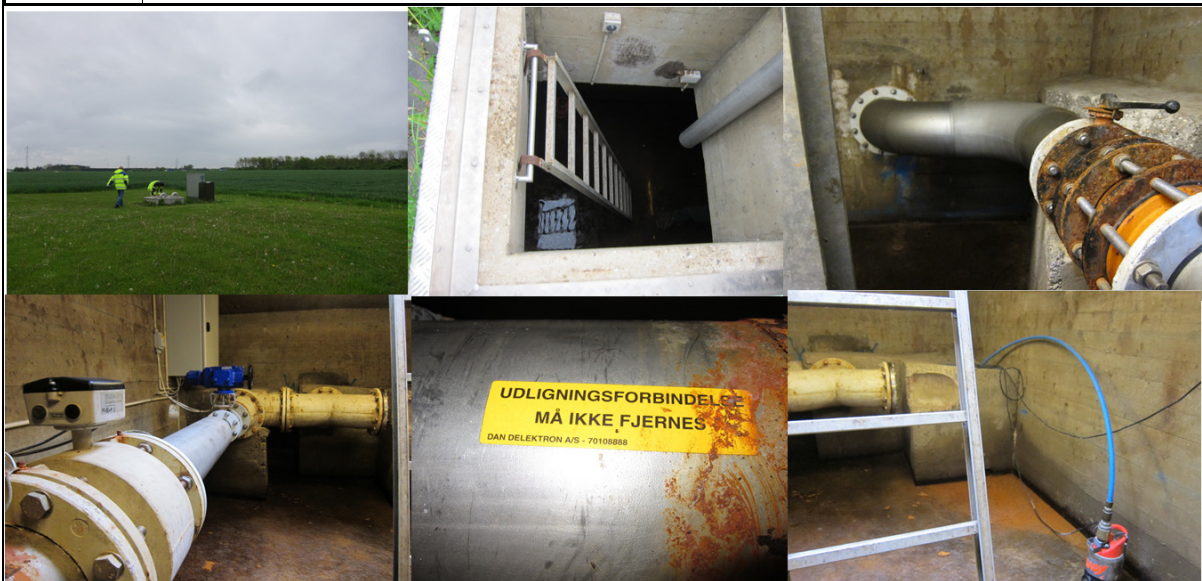
Anlæg: Ishøj Forsyning Anboring - Ishøj Bygade					
Indtag - Thorsbro					
Pos.	Beskrivelse af observation	Tilstand			
		Ingen fejl	Accept.	Dårlig	Uaccept.
IT_2_1	Låsesystem / adgangskontrol	X			
IT_2_2	Rengøring Trænger til rengøring		(x)		
IT_2_3	Sikring mod vandindtrængning Vand på gulv alarm . Afprøvet - OK		x		
IT_2_4	Skiltning og opmærkning af komponenter Mangelfuld			x	
IT_2_5	Adgang til vandprøver Manglende afmærkning af hane		(x)		
IT_2_6	Vedligeholdelse			x	
IT_2_7	Grund Ikke indhegnet			x	
IT_2_8	Øvrigt				
IT_2_9

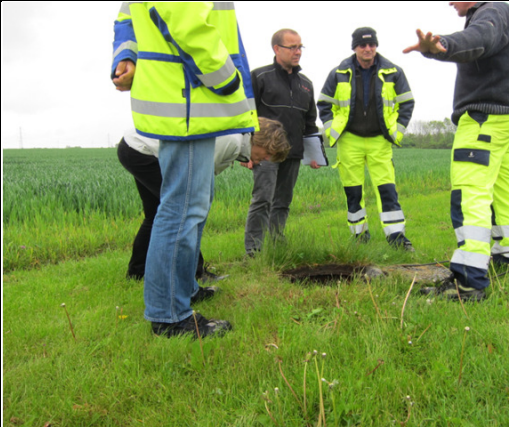
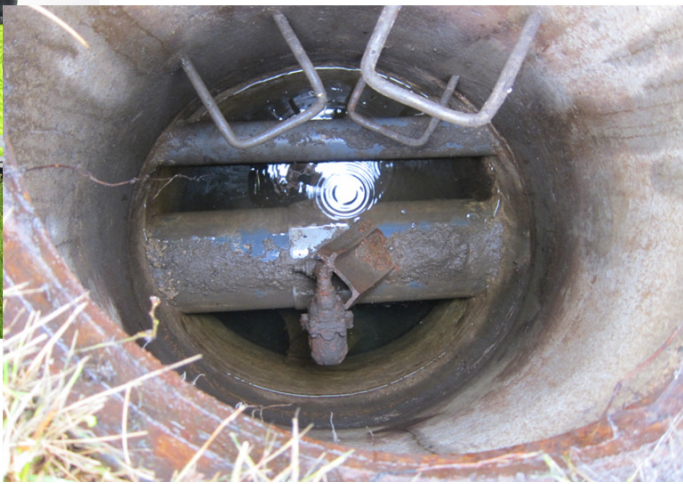
Den besigtigede udluftningsbrønd på Ishøj Bygade er generelt i dårlig stand og udgør en potentiel risiko for, at der kan trænge overfladevand ind i drikkevandsledningen, i særdeleshed ved et trykfald på ledningen.

Anlæg: Ishøj Forsyning Udluftsbrønd - Ishøj Bygade					
Udluftsbrønd					
Pos.	Beskrivelse af observation	Tilstand			
		Ingen fejl	Accept.	Dårlig	Uaccept.
U_1_1	Låsesystem / adgangskontrol			X	
U_1_2	Rengøring Trænger til rengøring			X	
U_1_3	Sikring mod vandindtrængning			X	
U_1_4	Skiltning og opmærkning af komponenter			X	
U_1_5	Adgang til vandprøver	-			
U_1_6	Vedligeholdelse			X	
U_1_7	Grund				
U_1_8	Øvrigt Brønd opbygget i betonringe med køredæksel				
U_1_9

Ishøj Forsyning skal foretage en evaluering af samtlige udluftningsbrønde med tilhørende ventiler. Hvis de fortsat vurderes at være relevante i forhold til udluftning af ledningsnettet, skal de indgå i et serviceprogram, som sikrer, at de fungerer hensigtsmæssigt

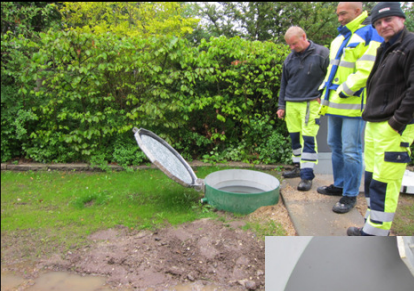
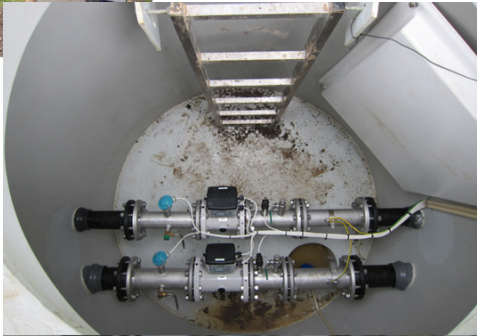
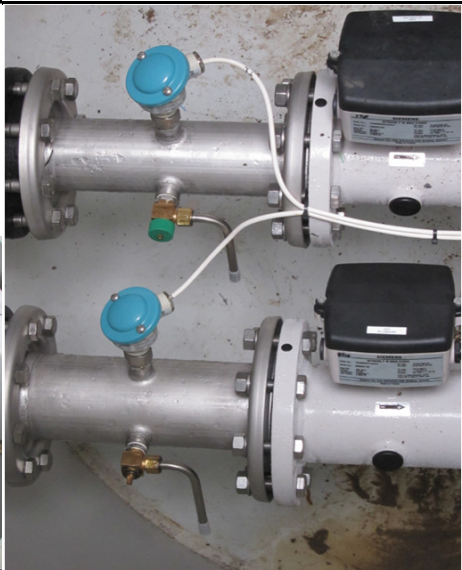
Den besigtigede sektionsbrønd er i god stand, men mangler skiltning og opmærkning af komponenter.

Brønden er helstøbt og sikret med vand på gulv alarm. Den er indrettet, så der i tilfælde af en drikkevandsforurening kan udtages vandprøver til indkredsning af potentielle forureningskilder.

Anlæg: Ishøj Forsyning Sektionsbrønd - Tranebakken					
Sektionsbrønd					
Pos.	Beskrivelse af observation	Tilstand			
		Ingen fejl	Accept.	Dårlig	Uaccept.
U_1_1	Låsesystem / adgangskontrol		X		
U_1_2	Rengøring Trænger til rengøring		(X)		
U_1_3	Sikring mod vandindtrængning Vand på gulv alarm med pumpeump	X			
U_1_4	Skiltning og opmærkning af komponenter Mangler			X	
U_1_5	Adgang til vandprøver Mangler opmærkning af prøvehaner	X			
U_1_6	Vedligeholdelse		X		
U_1_7	Grund				
U_1_8	Øvrigt Helstøbt glasfiberbrønd med pumpeump				
U_1_9

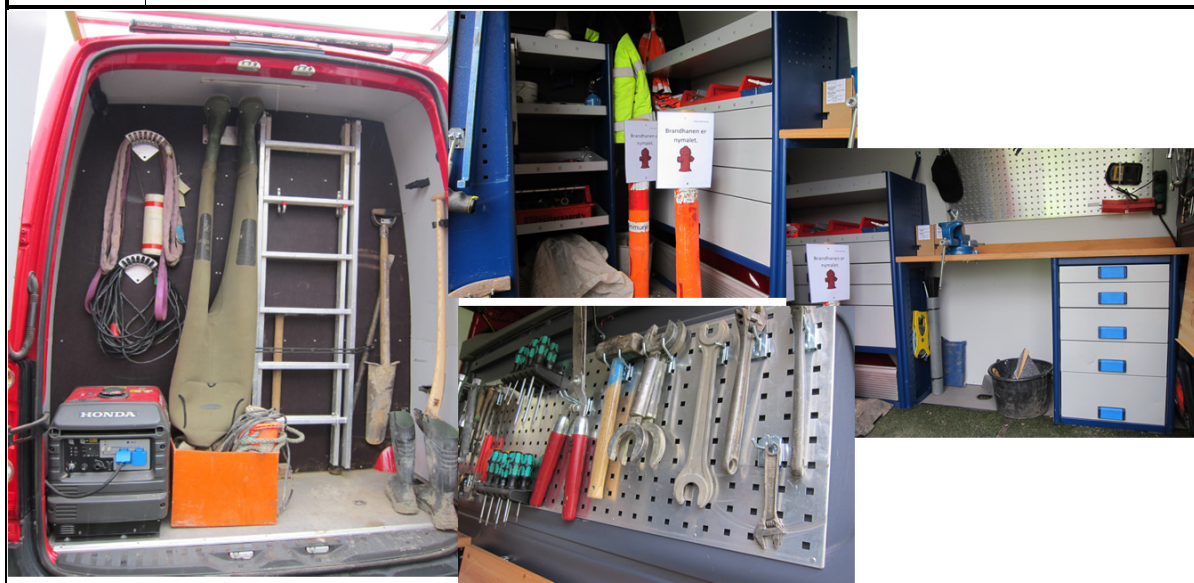
Servicevognen er inddelt i en "beskidt" og en ren afdeling. I den beskidte afdeling er blandt andet en nødgenerator, redskaber til jordarbejder samt arbejdstøj og –støvler/waders. I den rene afdeling er der reservedele og rent værktøj.

Systematikken er ikke helt gennemført, blandt andet står der beskidte afspærringer og en malerspand med affald i ren afdeling.

Anlæg: Ishøj Forsyning					
Bil					
Pos.	Beskrivelse af observation	Tilstand			
		Ingen fejl	Accept.	Dårlig	Uaccept.
B_1_1	Låsesystem / adgangskontrol	-			
B_1_2	Rengøring		x		
B_1_3	Opmærkning af værktøj	x			
B_1_4	Skiltning og opmærkning af komponenter				
B_1_5	Adgang til vandprøver	-			
B_1_6	Vedligeholdelse	x			
B_1_7					
B_1_8	Øvrigt				
B_1_9

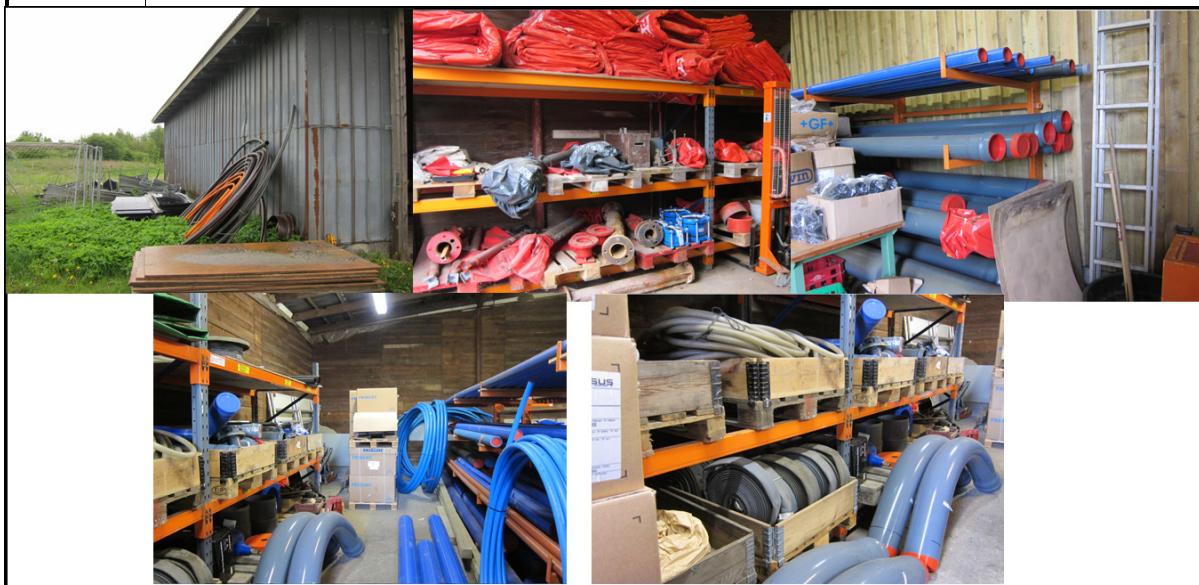
Reservedele, rør, slanger og andet materiel opbevares tørt og med de for rørene fornødne propper. Fjernlageret trænger til rengøring og kan med fordel indrettes med en afdeling for rene emballerede reservedele, en afdeling med rør og en afdeling med materiel til vinterforanstaltninger m.m.

Anlæg: Ishøj Forsyning Fjernlager -					
Lager					
Pos.	Beskrivelse af observation	Tilstand			
		Ingen fejl	Accept.	Dårlig	Uaccept.
L_1_1	Låsesystem / adgangskontrol	-	X		
L_1_2	Rengøring Trænger til rengøring		x		
L_1_3	Opmærkning af værktøj	x			
L_1_4	Skiltning og opmærkning af komponenter				
L_1_5	Afpropning af rør	x			
L_1_6	Vedligeholdelse	x			
L_1_7	Emballering af komponenter til vandbanen Ingen. Komponenter dækket af støv.			x	
L_1_8	Øvrigt				
L_1_9

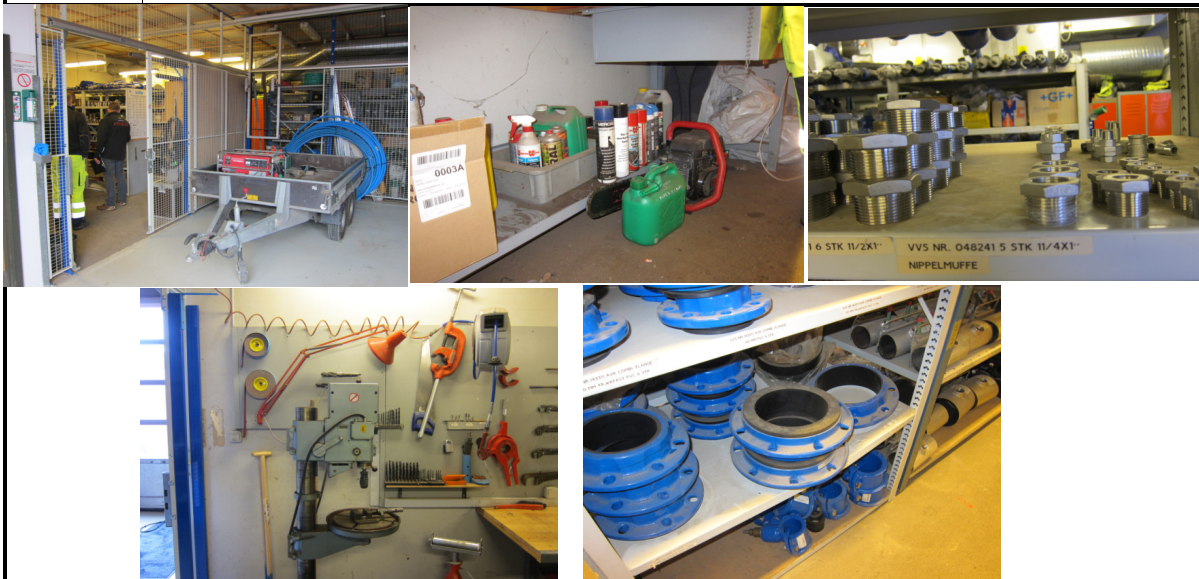
Anlæg: Ishøj Forsyning Lager - Baldersbækvej					
Lager					
Pos.	Beskrivelse af observation	Tilstand			
		Ingen fejl	Accept.	Dårlig	Uaccept.
L_2_1	Låsesystem / adgangskontrol Lageret er placeret i administrationsbygningen	x			
L_2_2	Rengøring Trænger til rengøring				
L_2_3	Opmærkning af værktøj	x			
L_2_4	Skiltning og opmærkning af komponenter				
L_2_5	Afpropping af rør Ingen rør på lageret (se fjernlager)	-			
L_2_6	Vedligeholdelse	x			
L_2_7	Emballering af komponenter til vandbanen Ingen. Komponenter dækket af støv.			x	
L_2_8	Øvrigt Olie og kemikalier frit på gulvet.			x	
L_2_9

I lageret på Baldersbækvej anbefales det at emballere reservedele og opbevare kemikalier, olie m.m. i et aflåst skab.
