# Prøvepumpningsrapport

Boring DGU nr. 207.6920 (B9)

Ishøj Vand  
Dato: 25. januar 2022

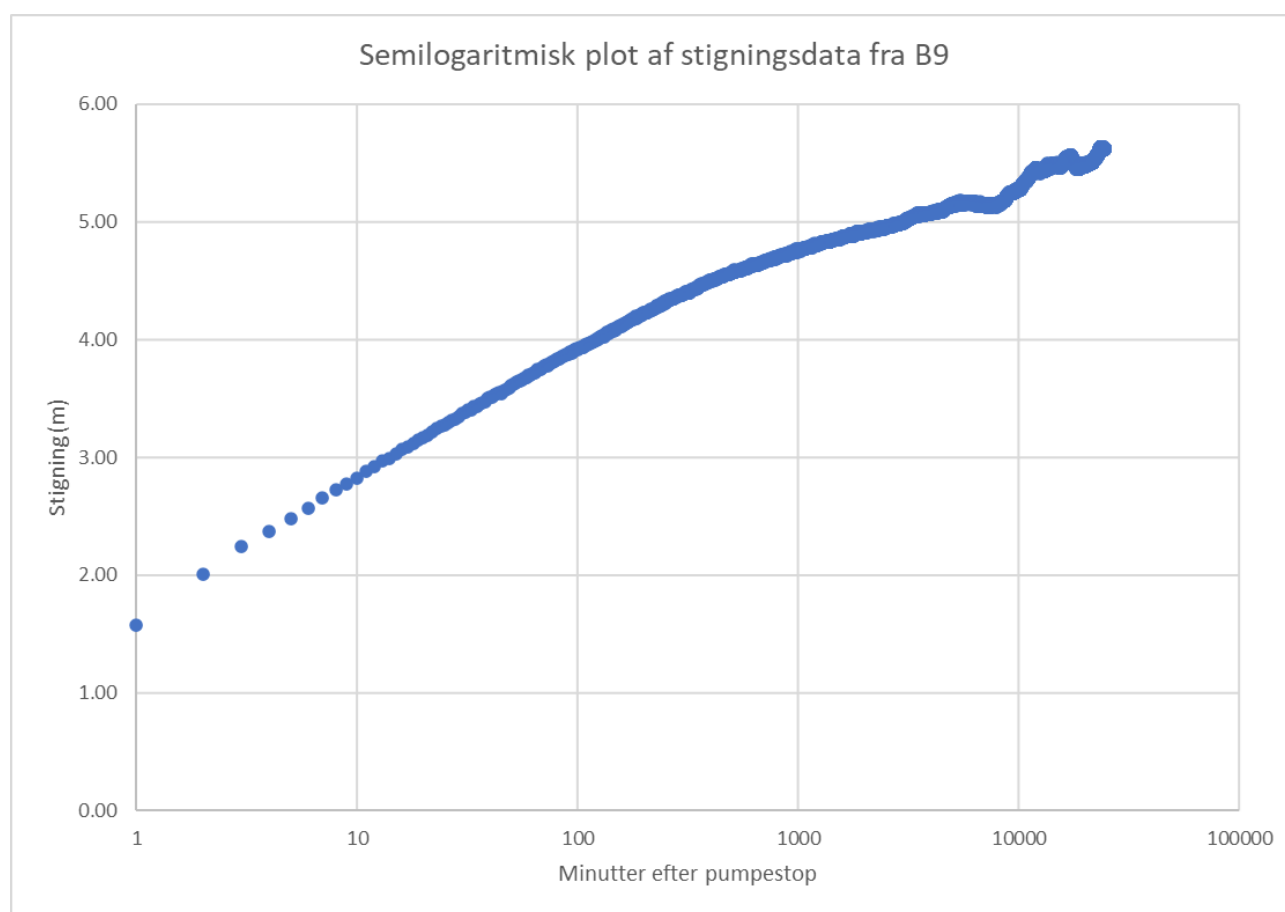
Figur 3.1. Semilogaritmisk plot af stigningsdata fra boring DGU nr. 207.6920 (B9).

Figur 3.1 viser, at stigningsdata først udviser et relativt retlinet forløb. Herefter sker der en svag reduktion af kurvens hældning, hvorefter kurveforløbet bliver noget uregelmæssigt og igen stiger lidt. Som nævnt ovenfor kan det uregelmæssige forløb skyldes barometereffekt, mens den generelle, svagt forøgede hældning sidst på kurven kan skyldes reduceret indvinding på Ishøj Vands kildepladser.

Der er udarbejdet et semilogaritmisk plot af sænkings- og stigningsdata fra B9. Sænkingsdata bidrager ikke med væsentlig information, der ikke også fremgår af det lineære plot i Bilag 1, og dette plot er derfor ikke medtaget. Det semilogaritmiske plot af stigningsdata er vist i Figur 3.1.

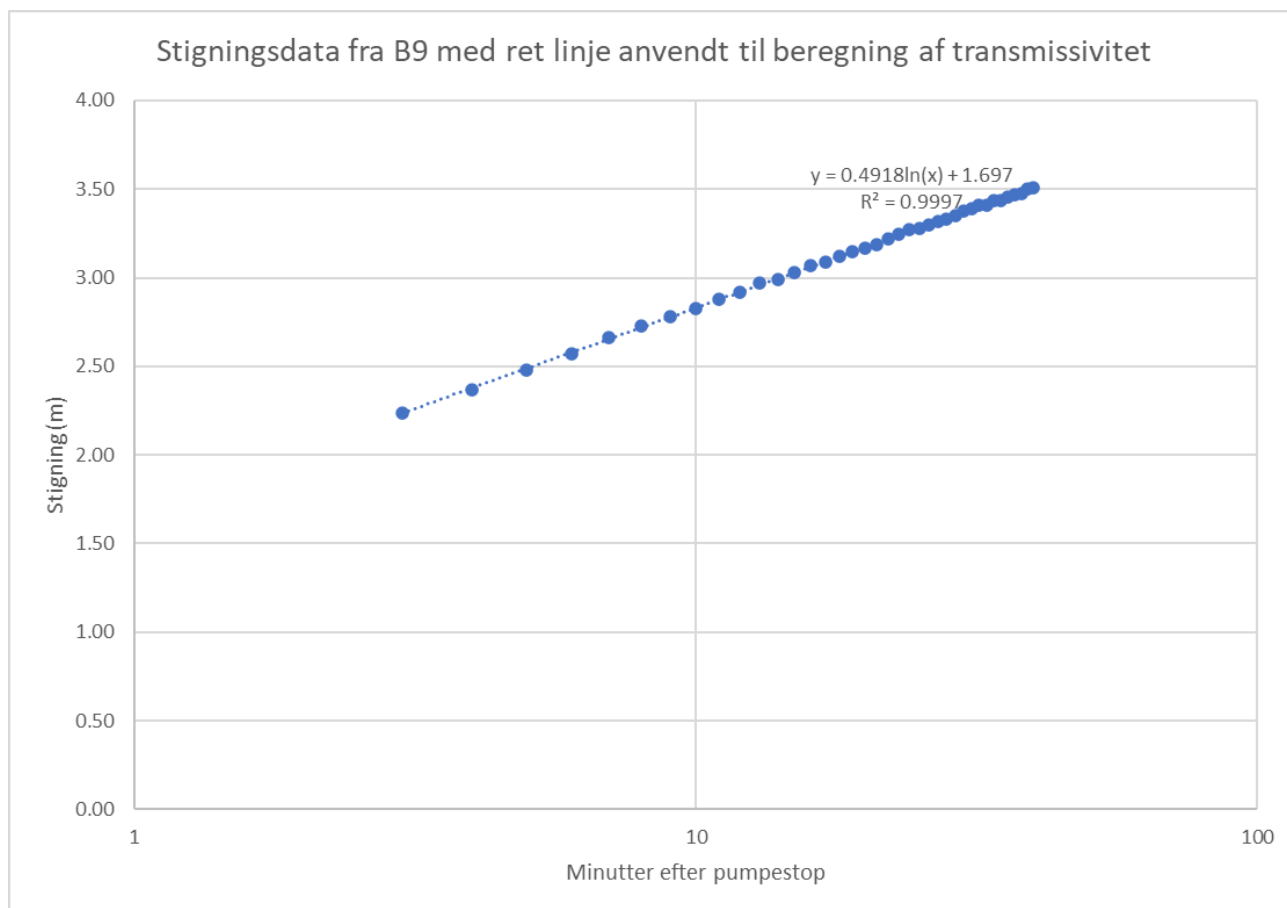
Figur 3.2. Udsnit af stigningsdata fra B9 (DGU 207.6920) med ret linje anvendt til bestemmelse af transmissiviteten.

Tolkning af transmissiviteten er foretaget ud fra plottet af stigningsdata, hvilket er normal praksis for prøvepumpninger. Den mest retlinede del af stigningskurven er udvalgt til bestemmelse af transmissiviteten. Denne del af kurven er

vist sammen med den rette linje i **Error! Reference source not found.** Transmissiviteten er ud fra hældningen på den rette linje bestemt ved Cooper – Jacobs metode /2/ til:

$$T = 1,1 \cdot 10^{-3} \text{ m}^2/\text{s}.$$

Transmissiviteten i boringen er lidt højere end for B6 (207.6672) og B8 (207.6674), men lidt lavere end i de øvrige indvindingsboringer på Ishøj Vands kildepladser.

Transmissiviteten af grundvandsmagasinet ved B9 er bestemt til  $1,1 \cdot 10^{-3}$  m<sup>2</sup>/s. Denne bestemmelse vurderes at være meget præcis og er et udtryk for gode indvindingsmuligheder.

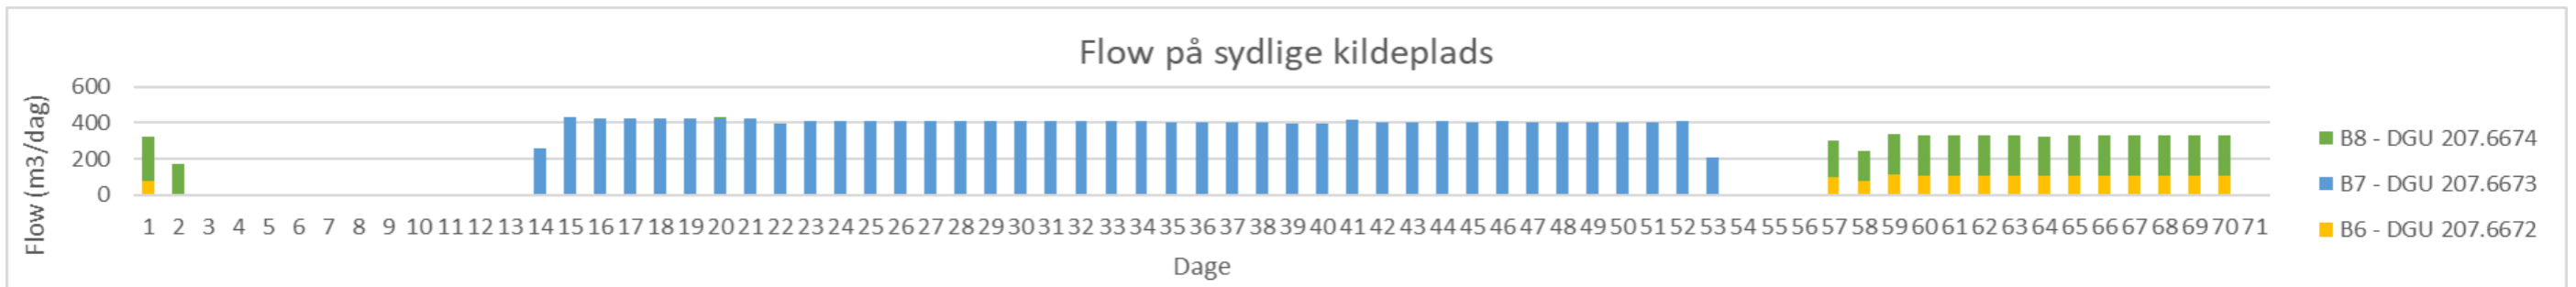
# Bilag 3

Pejlinger fra boringerne på den sydlige kildeplads er vist sammen med oppumpningen på kildepladsen samt vandspejl og flow for B9 i bilag 3. Der ses en tydelig sammenhæng imellem vandspejlet i boringerne og oppumpningen på kildepladsen. I relation til oppumpningen kan den periode, for hvilken der er vist pejlinger i bilaget, deles i fire:

- I første periode pumpes der ikke på kildepladsen.
- Herefter starter oppumpningen på B7, som nævnt ovenfor i et forsøg på at rense boringen for bakteriologisk forurening.
- Efter 39 dage stoppes oppumpningen på B7, og der er nogle dage uden oppumpning på kildepladsen.
- Herefter starter indvindingen på B6 og B8.

Oppumpningen på kildepladsen afspejles tydeligt i vandspejlet i boringerne, som også for den nordlige kildeplads.

Start og stop af prøvepumpningen på B9 er vist på Bilag 3. Der er ingen eller meget lille effekt af prøvepumpningen på B9 på vandspejlet i boringerne på den sydlige kildeplads.

Vandspejl & flow i pumpeboring og på sydlige kildeplads

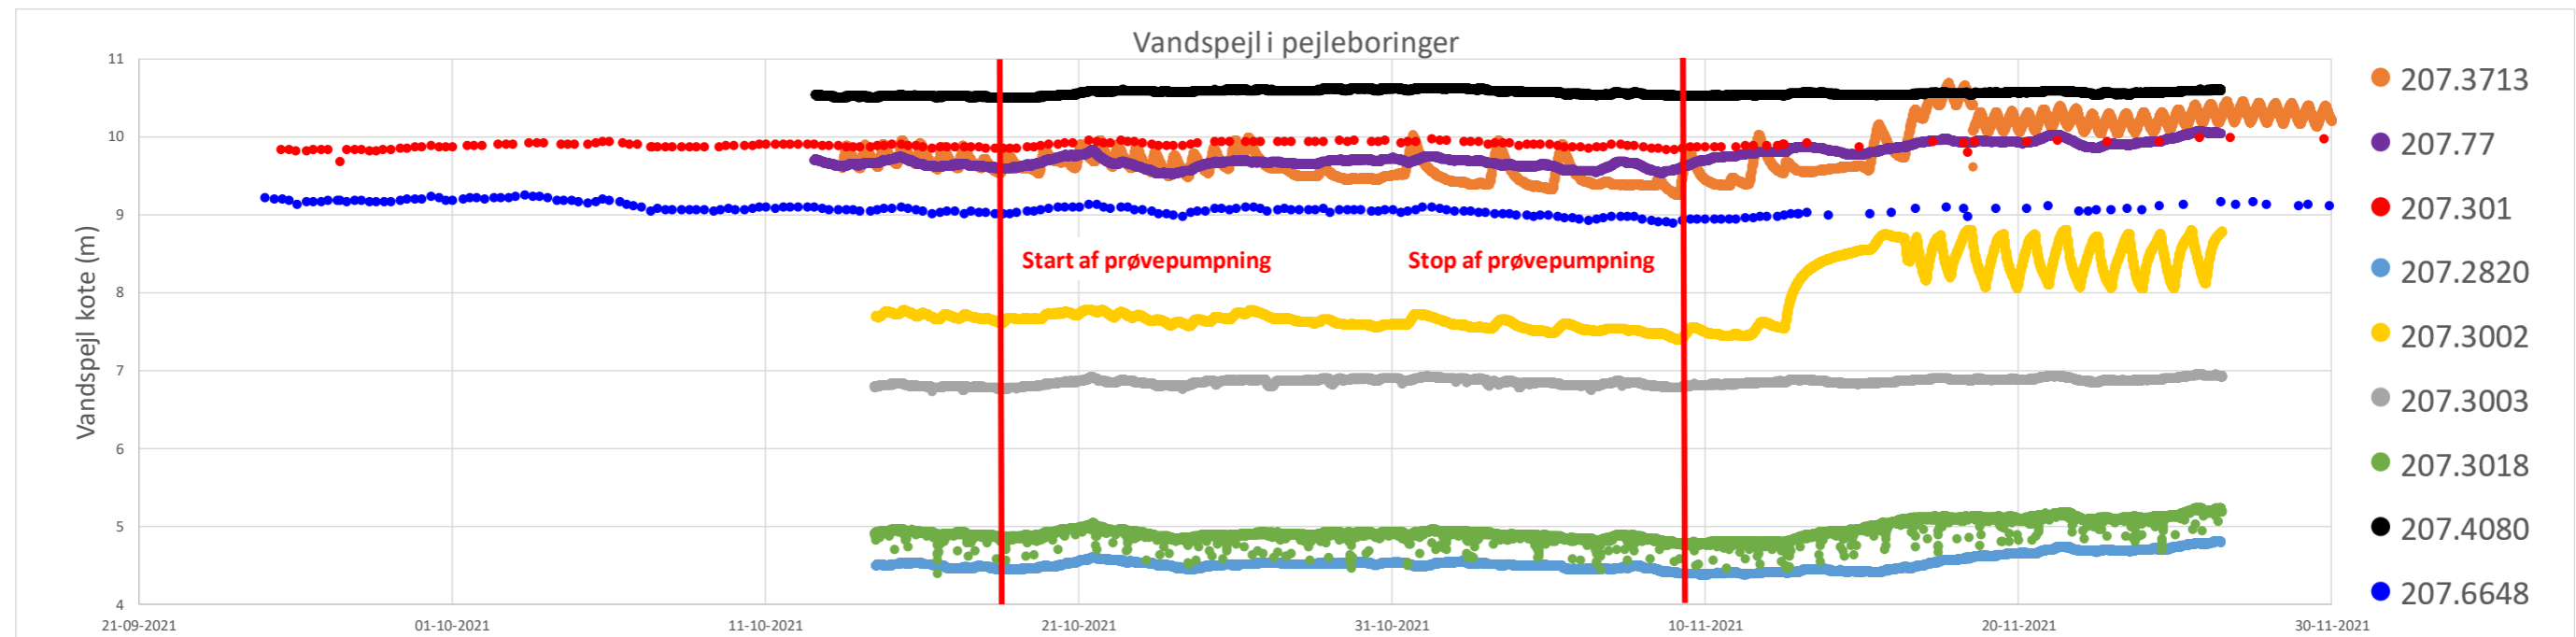
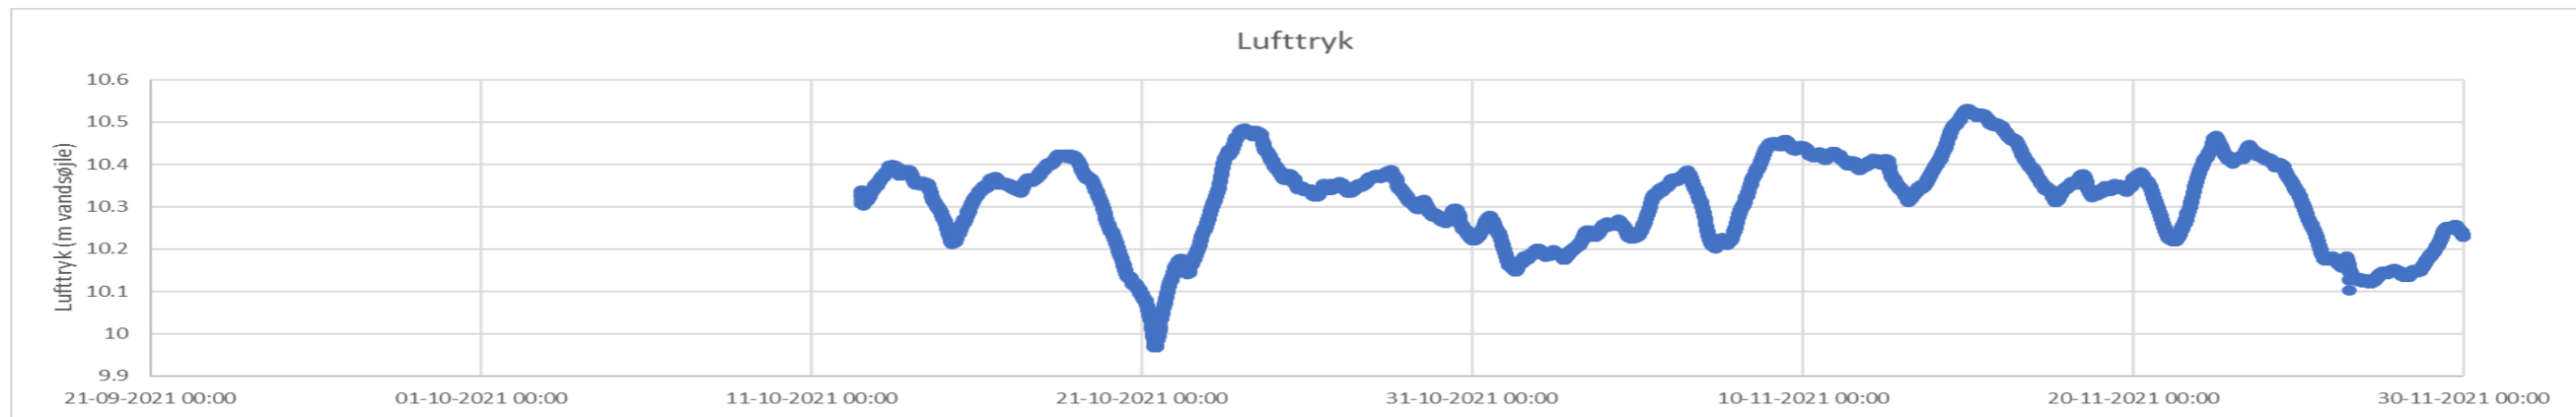
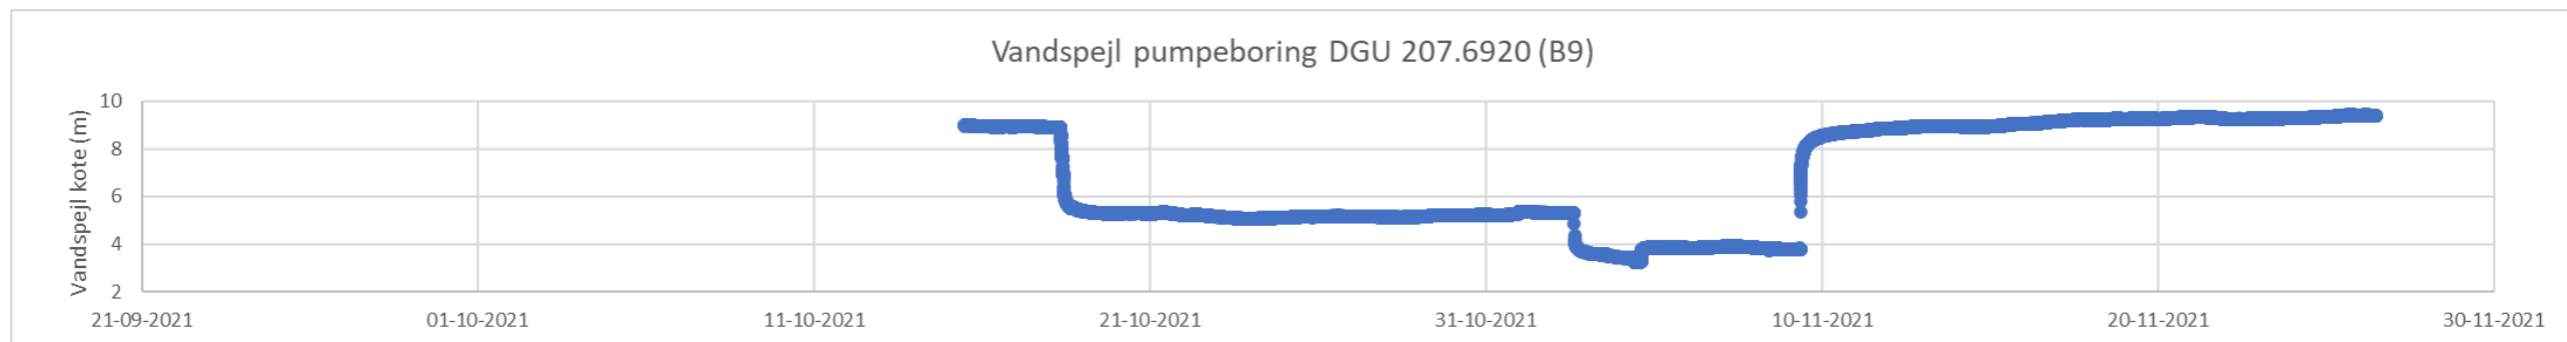
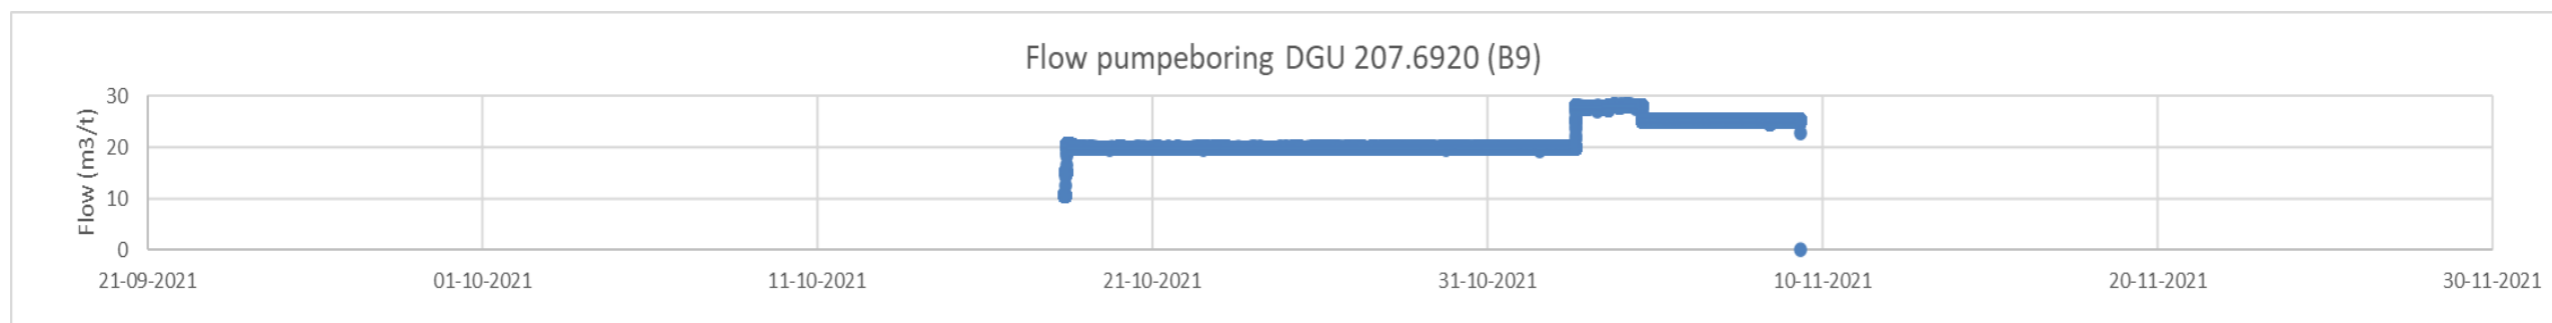
# Bilag 4

Pejledata fra øvrige pejleboringer, dvs. de pejleboringer, der ikke fungerer som indvindingsboringer for Ishøj Vand, er vist sammen med vandspejl og flow for B9 i bilag 4. Følgende kan bemærkes i relation til vandspejlet i boringerne:

- Alle boringerne viser tydelig barometereffekt, mest tydeligt som en stigning i vandspejlet den 21. – 22. oktober 2021, hvor der sker et stort fald i lufttrykket.
- Start og stop af indvindingen på Ishøj Vands kildepladser ses tydeligt i vandspejlet på boring DGU nr. 207.3002 og DGU nr. 207.3713.
- I boring DGU nr. 207.3018 ses et fluktuerende vandspejl, der vurderes at afspejle boringens egen pumpedrift, idet der er tale om en lokal vandforsyningsboring.
- Pumpestop i B7 ses meget tydeligt i pejlingerne fra boring DGU nr. 207.3002 og lidt mindre tydeligt i boring DGU nr. 207.3018 og 207.2820.

- I borerne DGU nr. 207.301, 207.3003, 207.4080 og 207.6648 ses et næsten fladt vandspejl, der ikke er tydeligt påvirket af indvindingen på Ishøj Vands kildepladser eller prøvepumpningen på B9. Der ses et svagt stigende vandspejl (1 – 2 decimeter), hvilket kan skyldes årstidsvariation.

- Boring DGU nr. 207.77 og – mindre tydeligt – DGU nr. boring 207.3713 viser en stigning i vandspejlet, der for boring 207.77 starter lidt før pumpestop for B9 og for boring DGU nr. 207.3713 først kan erkendes efter pumpestop for B9, idet pumpningen samtidig stoppes på Ishøj Vands nordlige kildeplads (jf. Bilag 2). Det vurderes ikke, at stigningen i vandspejlet i boring DGU nr. 207.77 og 207.3713 kan skyldes pumpestop i B9, fordi: 1: Der ses ikke en tilsvarende effekt i boring DGU nr. 207.301, 207.3003 og 207.6648, der ligger tættere ved B9; 2: Effekten er mest tydelig i boring DGU nr. 207.77, der ligger længere væk fra B9 and boring DGU nr. 207.3713; og 3: der ses ikke et tilsvarende fald i vandspejlet ved start af pumpningen i B9. I stedet vurderes vandspejlsstigningen i DGU nr. boring 207.77 og 207.3713 at skyldes reduceret oppumpning et sted i Tåstrup.

Vandspejl og flow i pumpeboring, lufttryk samt  
vandspejl i pejleboringer
