BILAG 1 – Fotos af eksisterende forhold

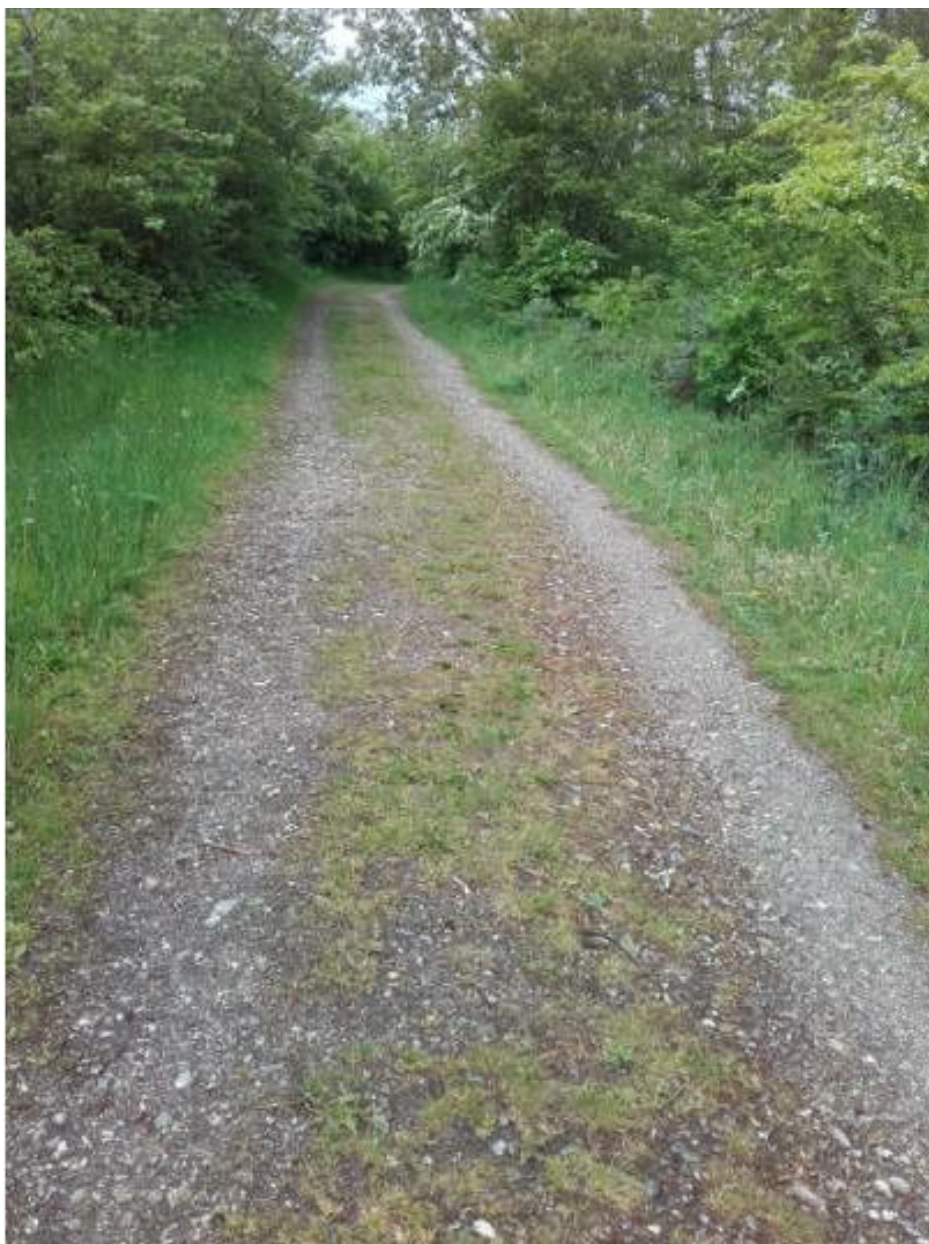
*Foto 1. Eksisterende grussti, som får ny belægning.*

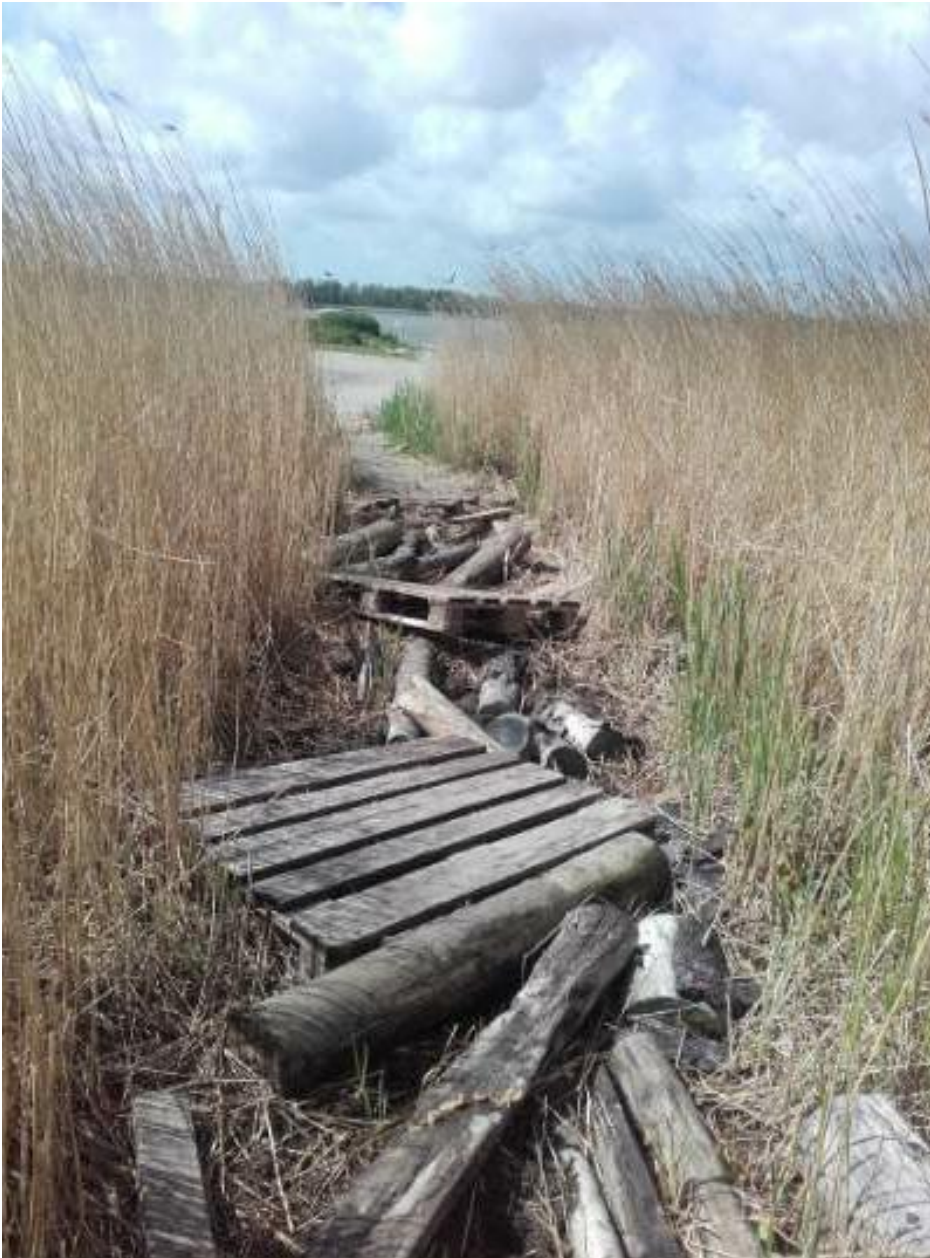
*Foto 2. Selvbestaltet adgang til fugleø. Tømmer og paller fjernes og i stedet anlægges en ny træbro syd for, som vil give kig ud over søen.*

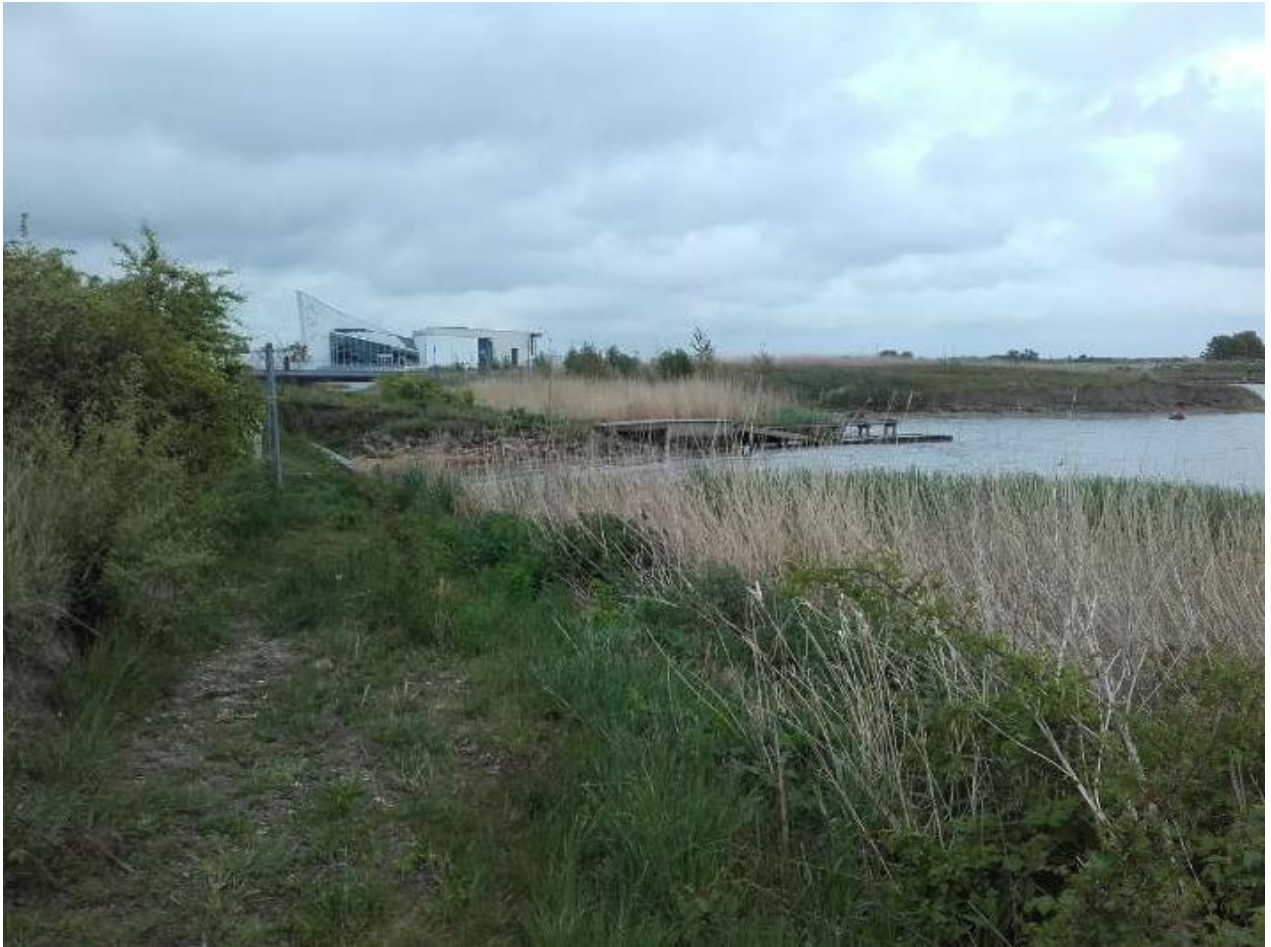
*Foto 3. Gangbro 2 etableres med start fra landsiden. Broen er i alt 78 meter. På det første stykke følger broen terrænet og bugter sig over vandet med en sikkerhedsafstand på minimum tre meter til slusebygværket.*

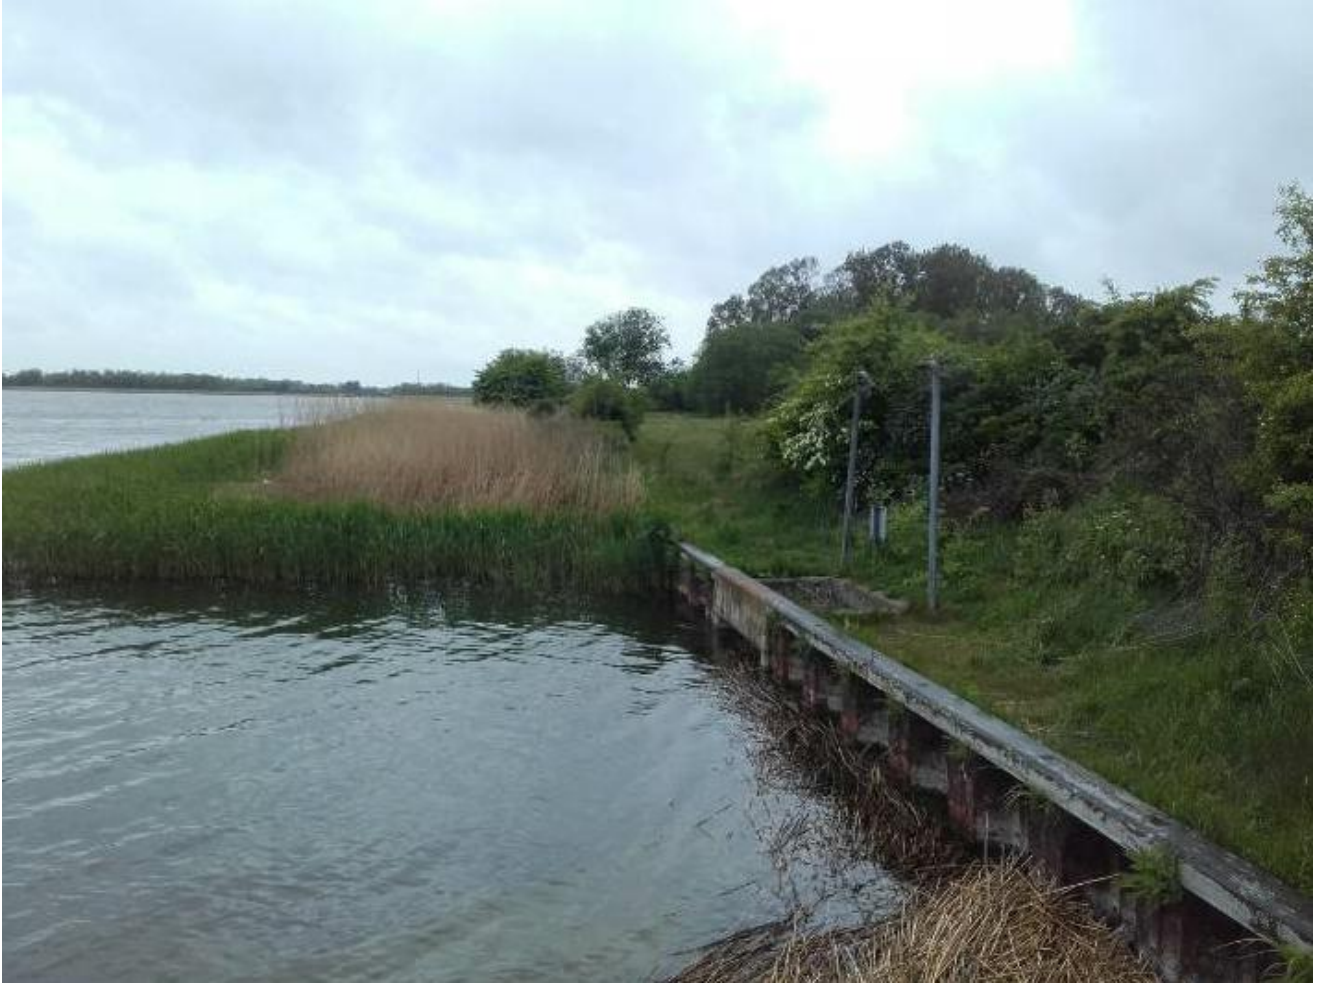
*Foto 4. Sluseværket. Gangbro starter i kote 1 fra landsiden på modsatte side og bugter sig henover vandet i samme højde. Der holdes en driftsmæssig sikkerheds afstand til slusebygværket på minimum 3 meter.*

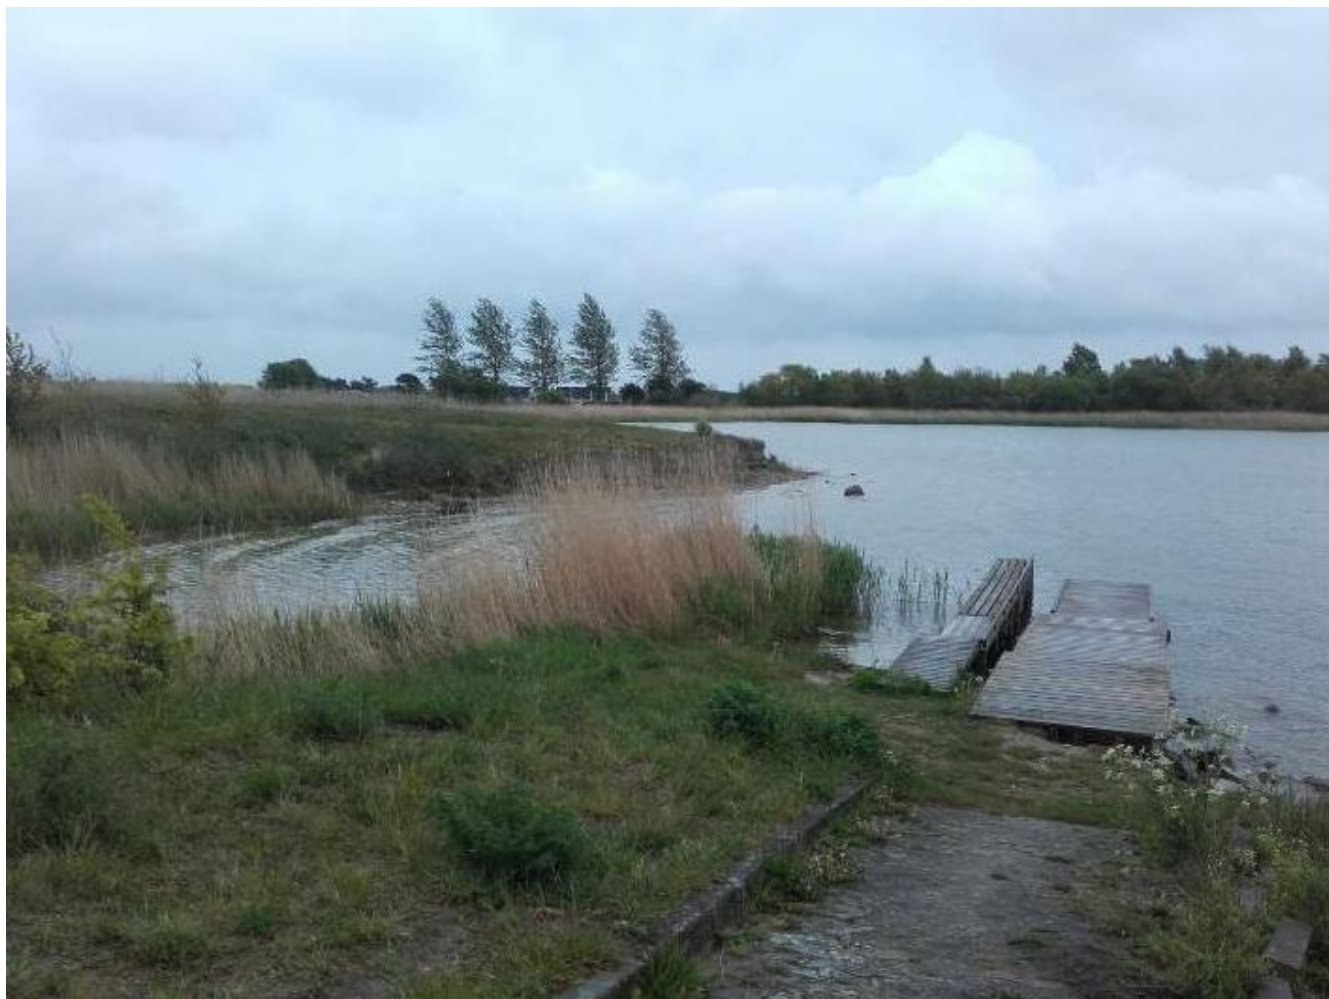
*Foto 5. Gangbroen krydser landsiden ved nedgangen til slæbestedet, og broen øges en anelse i højden, når den igen krydser vandet for så at slutte til et stykke inde på holmen.*

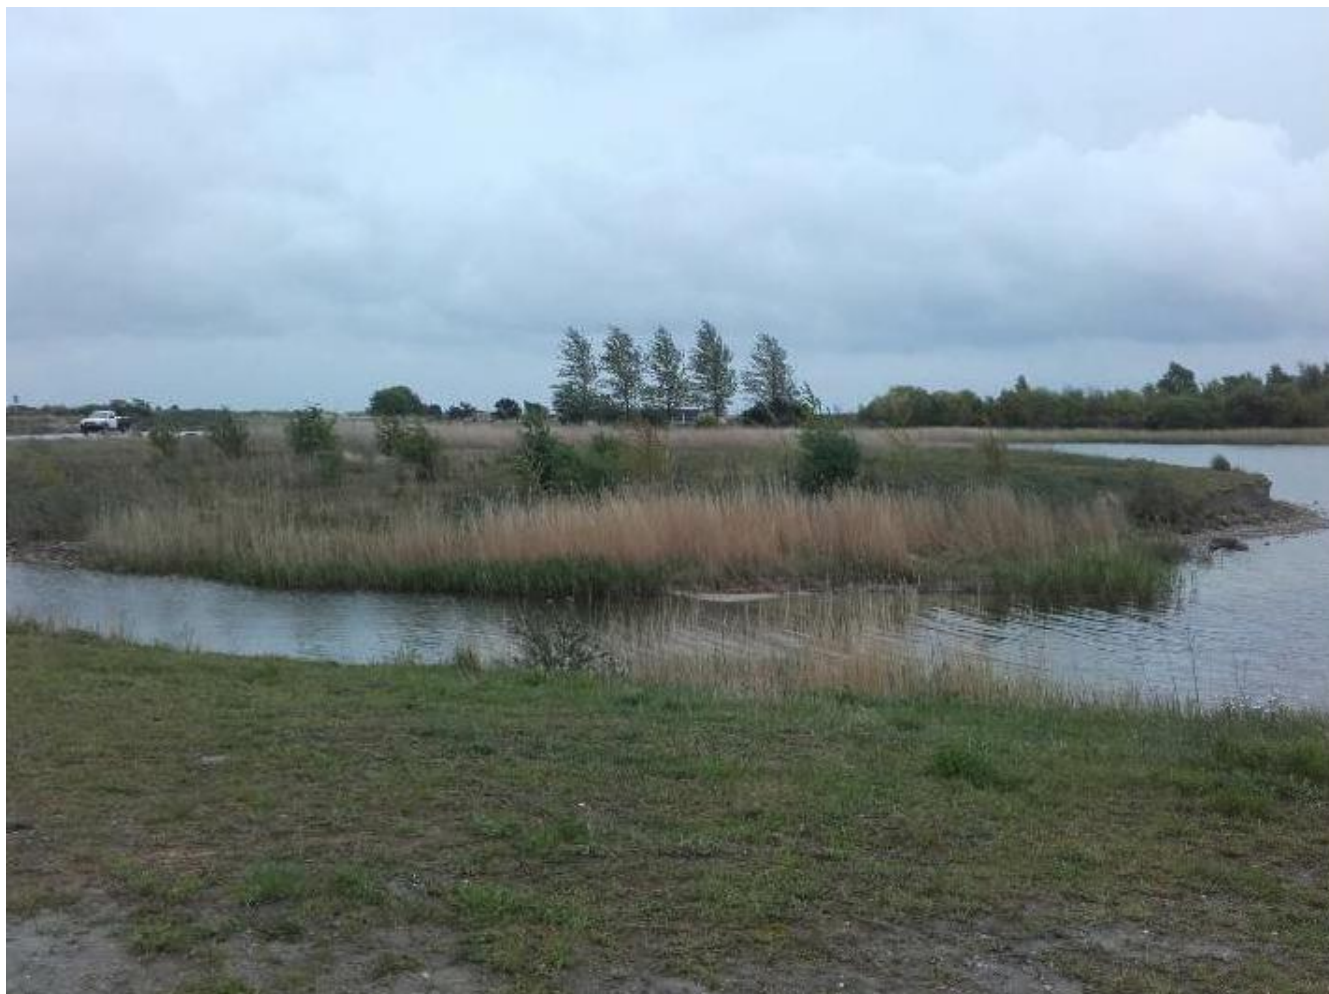
*Foto 6. Gangbroen krydser her vandsiden til holmen. Broen har en højde der skal sikre færdsel i kajak under broen.*
