Vedrørende vurdering af træer langs Skovvej

29-6-21

SITAS er blevet bedt om at komme med en sundhedsvurdering af træerne på matriklerne Skovvej 20, 22, 26 + en generel vurdering af træerne på den sydlige side af strækningen mellem Tranegilde Strandvej og Strandvangen. Træerne blev beset visuelt fra jorden d. 26-6-2021 af SITAS / Mimi Hvass. Det blev anbefalet at træerne blev beset i august/september da svampelegemer fra de fleste veddestruktivesvampe er mest synlige på det tidspunkt.

Matrikel nr. 20

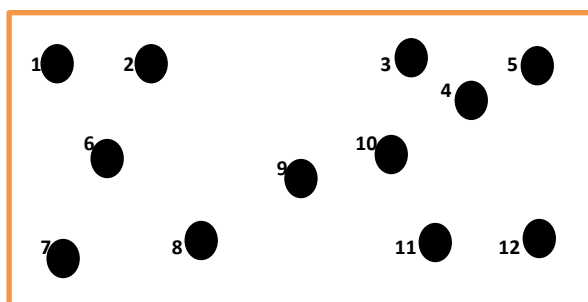
Oversigtskort over beplantningen af træer mod vej, kortet er ej målfast.

12 rødeg står plantet som en lille skov i forhaven mod Skovvej. Imellem træerne er højt græs. Rødeg er træer som har en totalhøjde på 20-25 m. og som gerne vil have lys. Denne gruppe træer står på ca. 110 m². Derfor er der generelt mange afstødte og udskyggede grene i træerne. De største af træerne er omkring 40-50 år gamle og rødeg kan under optimale forhold blive + 150 år gammel. Der er ikke observeret nogen synlige tegn på veddestruktive svampe. Alle træerne bør beskæres for udskyggede grene og nogle bør helt fældes.

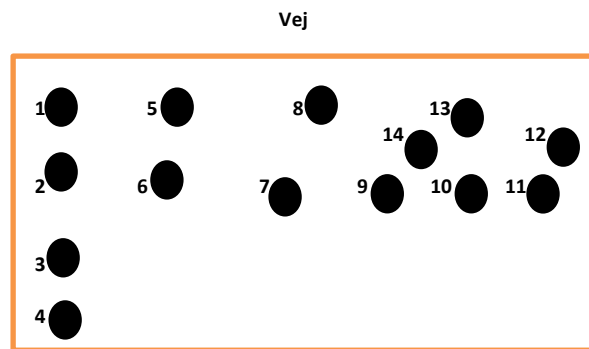
Matrikel nr. 22

Oversigtskort over beplantningen af træer mod vej, kortet er ej målfast.

Træ nr. 1-4: Rødege, 85-120 cm i stammeomkreds, 12-15 m høje. Træerne står langs indkørsel med belægning helt ind til stammerne. Træerne står tæt på rødegene på matrikel nr. 20 og skygges meget af dem. Det første træ har en stor påkørselskade fra basis og op til 130 cm højde. Kalus er fin men træet vil aldrig lukke så stort et sår, førend det angribes af svamp, råd og øvrige patogener. Alle træerne har tidligere være stynet ned til ca. 7 m højde, hvilket også kan give grobund for angreb. Træerne har det skidt. Bladene især på nr. 2-4 er

misfarvede, sammenkrøllede og har ikke det typiske udseende. Det kan skyldes et voldsomt angreb af bladsvamp, men da rødegene på matrikel 20 lige ved har grønne friske blade, er årsagen højst sandsynligt næringsmangel og meget dårlige vækstforhold. Der er ikke tegn på synlige rødder under belægning (fliser hæver sig ikke) så måske er rødder blevet skåret af eller beskadiget ved arbejdet med belægning for år tilbage. Der er mange døde grene i kronerne og træet tættest på hus hælder en del. Træerne er døende og vil inden for en årrække bliver mere og mere svækkede. Træerne bør fældes for også at give lys til træer på matrikel 20.

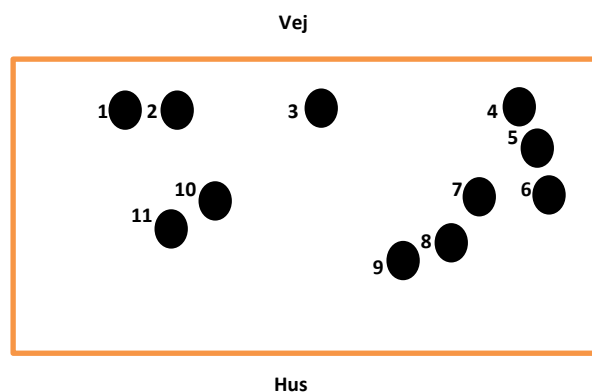
Matrikel nr. 24

Oversigtskort over beplantningen af træer mod vej, kortet er ej målfast.
