FORLIGSAFTALE

Bilag 1 – Teknisk bilag til aftale

Bilag 1.c, er tilstandsrapport for Ø3-0-3, Vibeholmsvænge, fra Kabelplus.

Tilstandsrapport for Ø3-0-3

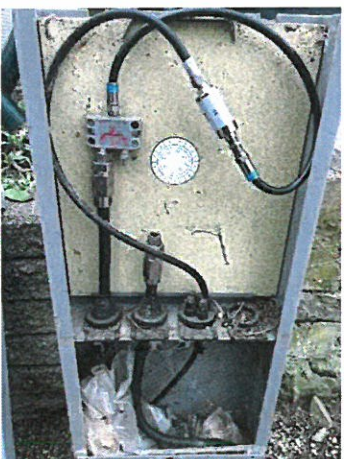
Skab: 183-002-004_004D3-8

- Der er skarp buk på indgangskabel
- Kabler er ikke opmærket.
- Stik på kabler bør være udskiftet til nyere type.
- Stik på stikledninger bør være udskiftet til nyere type.
- Montering fremstår rodet.

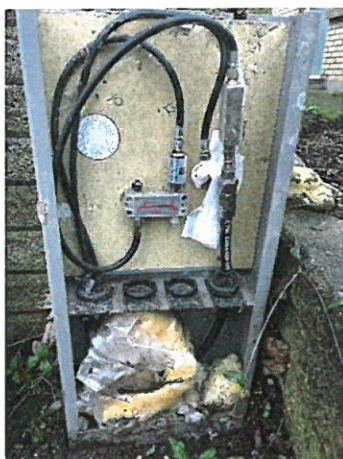
Skab: 183-002-004_002D3-9

- Kabler er ikke opmærket.

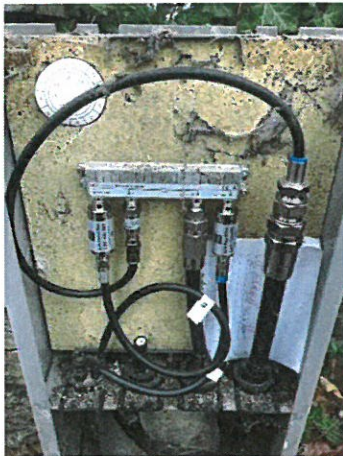
Skab: 183-002-004_004D3-4

- Fordeler er ikke af samme type som anført i dokumentation.
- Kabler er ikke opmærket.
- Kabler er ikke aflastet.
- Stik på kabler bør udskiftes til nyere type.
- Stikledninger er ikke opmærket.
- Stikledninger er ikke aflastet.
- Stik på stikledninger bør udskiftes til nyere type.
- Montering fremstår rodet.

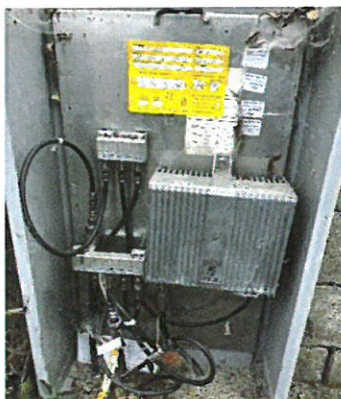
Skab: 183-002-004_002D3-10

- Fordeler er ikke af samme type som anført i dokumentation.
- Kabler er ikke opmærket
- Kabler er ikke aflastet.
- Stikledninger er ikke aflastet.
- Stik på stikledninger bør udskiftes til nyere type.
- Montering fremstår rodet.

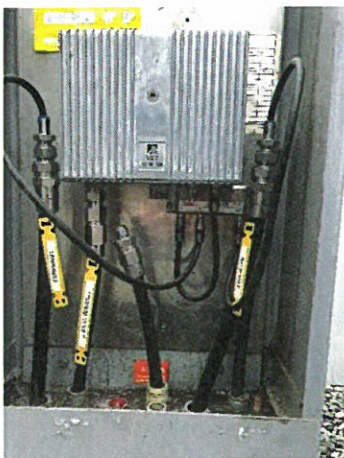
Skab: 183-002-004_002D3-8

- Kabler er ikke opmærket.
- Stikledninger er ikke opmærket.
- Montering står rodet.

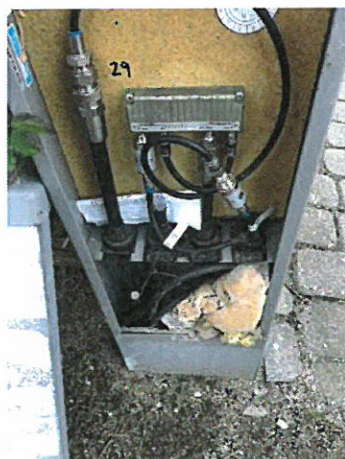
Skab: 183-002-004_005D3-9

- Fordeler bør udskiftes til nyere type.
- Kabler er ikke opmærket.
- Stik på kabler bør udskiftes til nyere type.
- Stikledninger er ikke opmærket.
- Stik på stikledninger bør udskiftes til nyere type.
- Montering fremstår rodet.

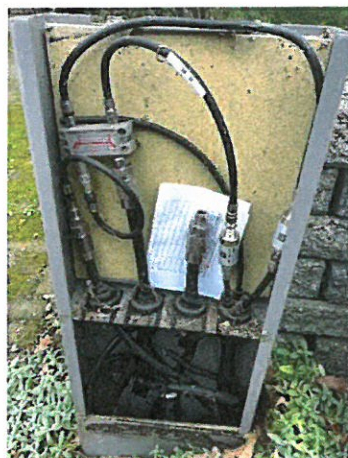
Skab: 183-002-004_005D3-8

- Fugtspærre er ikke intakt.
- Der er mangel på tyller ved indføring i skab.
- Kabler er ikke opmærket.
- Kabler er ikke aflastet.
- Stikledninger er ikke opmærket.
- Stikledninger er ikke aflastet.
- Montering fremstår rodet.

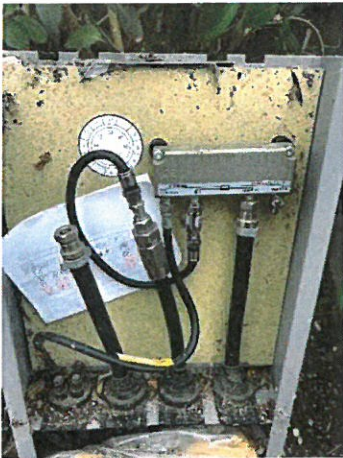
Skab: 183-002-004_005D3-11

- Fordeler er ikke af samme type som anført i dokumentation.
- Fordeler bør udskiftes til nyere type.
- Kabler er ikke opmærket.
- Kabler er ikke aflastet.
- Stikledninger er ikke aflastet.
- Montering fremstår rodet.

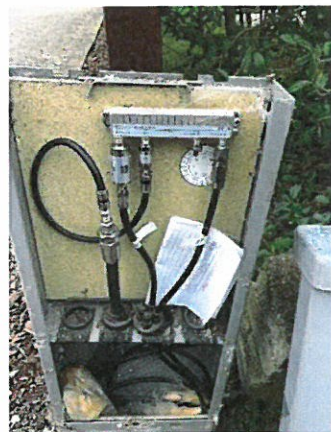
Skab: 183-002-004_002D3-6

- Lås på skab er ikke intakt.
- Fordeler er ikke af samme type som anført i dokumentation.
- Kabler er ikke opmærket.
- Stik på kabler bør udskiftes til nyere type.
- Stik på stikledninger bør udskiftes til nyere type.
- Montering fremstår rodet.

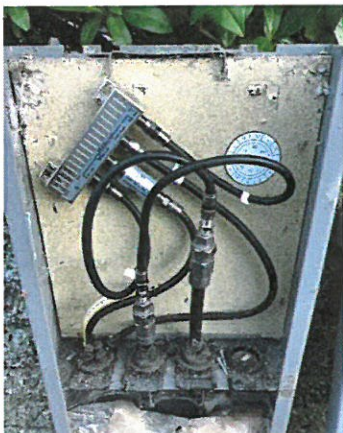
Skab: 183-002-004_002D3-12

- Kabler er ikke opmærket.

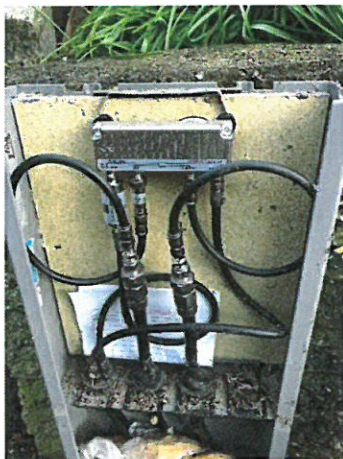
Skab: 183-002-004_005D3-7

- Kabler er ikke opmærket.
- Stik på kabler bør udskiftes til nyere type.
- Stikledninger er ikke opmærket.
- Stik på stikledninger bør udskiftes til nyere type.
- Montering fremstår rodet.

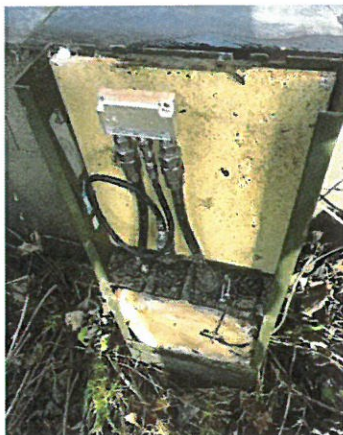
Skab: 183-002-004_005D3-4

- Fordeler er ikke af samme type, som anført i dokumentation.
- Kabler er ikke opmærket.
- Stikledninger er opmærket.
- Montering fremstår rodet.

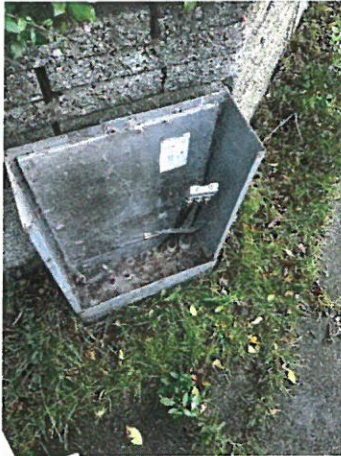
- Kabler er ikke opmærket.

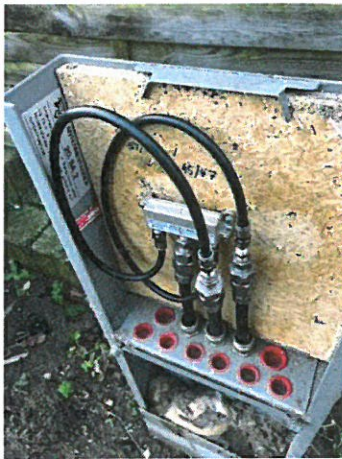
Skab: 183-002-004_005D3-6

- Fugtspærre er ikke intakt.
- Fordeler er ikke fastgjort.
- Fordeler bør placeres på montageplade eller i skab.
- Kabler er ikke opmærket.
- Kabler er ikke aflastet.

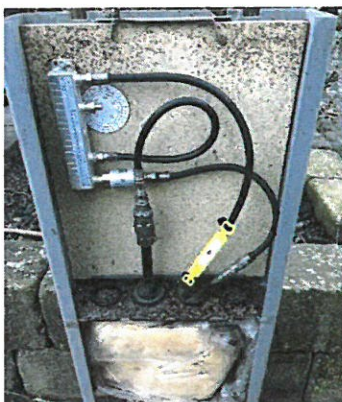
Skab: 183-002-004_005D3-3

- Fordeler er ikke af samme type som anført i dokumentation.
- Kabler er ikke opmærket.
- Kabler er ikke aflastet.
- Stik på kabler bør udskiftes til nyere type.
- Montering fremstår rodet.

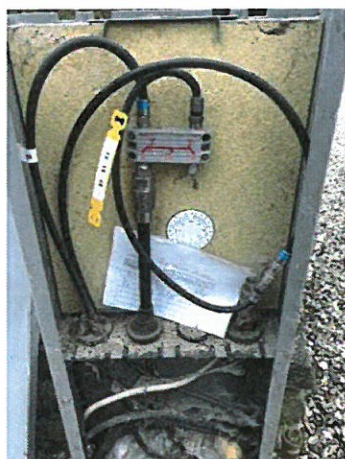
Skab: 183-002-004_006D3-9

- Kabler er ikke opmærket.
- Stik på stikledning bør udskiftes til nyere type.

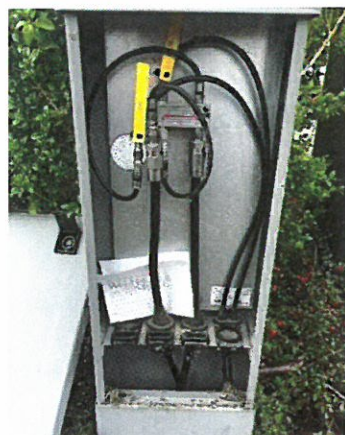
Skab: 183-002-004_003D3-9

- Fordeler bør placeres på montageplade eller i skab.
- Fordeler bør udskiftes til nyere type.
- Kabler er ikke opmærket.
- Kabler er ikke aflastet.
- Stikledninger er ikke aflastet.
- Montering fremstår rodet.

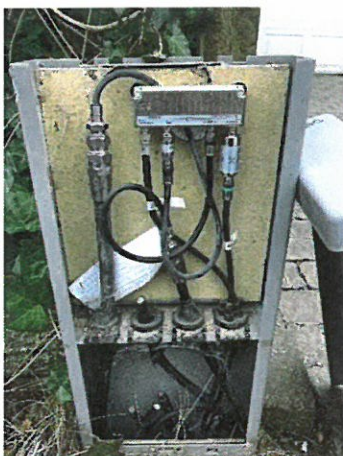
Skab: 183-002-004_006D3-8

- Fordeler bør udskiftes til nyere type.
- Kabler er ikke opmærket.
- Kabler er ikke aflastet.
- Stik på kabler bør udskiftes til nyere type.
- Stikledninger er ikke opmærket.
- Stikledninger er ikke aflastet.
- Stik på stikledninger bør udskiftes til nyere type.

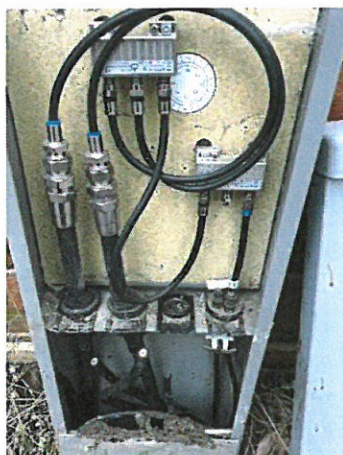
Skab: 183-002-004_006D3-4

- Fordeler er ikke af samme type som fremgår i dokumentation
- Fordeler bør udskiftes til en nyere type.
- Kabler er ikke opmærket.
- Stik på kabler bør udskiftes til nyere type.
- Stik på stikledninger bør udskiftes til nyere type.

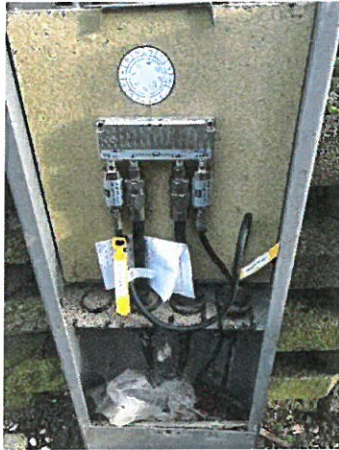
- Stik på stikledninger bør udskiftes til nyere type.

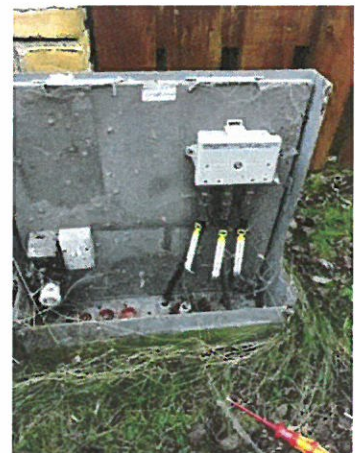
Adresse: Vibeholms Vænge 67
Skab: 183-002-004_003D3-3

- Der er uoverensstemmelse i mellem udgangsniveauet angivet i dokumentation i forhold til niveau anført på forstærkerkort.

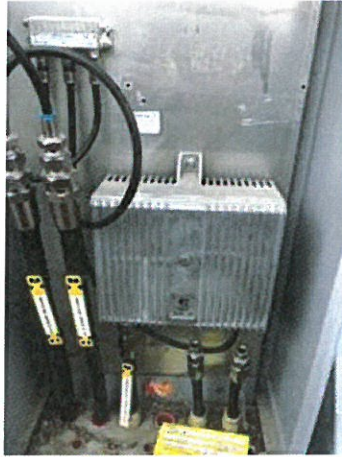
- Fordeler bør være placeret på montageplade eller i skab.
- Fordeler er ikke samme type som angivet i dokumentation.
- Kabler er ikke aflastet.

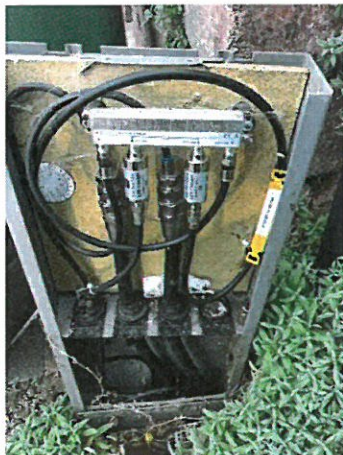
Adresse: Vibeholms Vænge 68-70
Skab: 183-002-004_007D3-5

- Kabler er ikke opmærket.
- Kabler er ikke aflastet.
- Stikledninger er ikke aflastet.

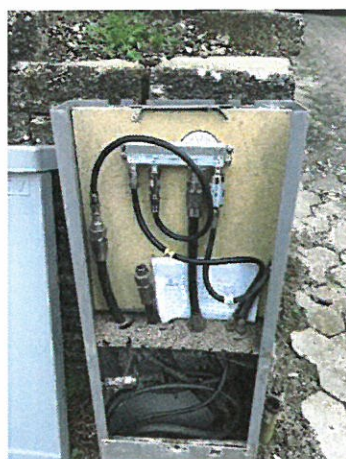
Skab: 183-002-004_003D3-4

- Fordeler er ikke af samme type som fremgår af dokumentation.
- Kabler er ikke opmærket.
- Montering fremstår rodet.

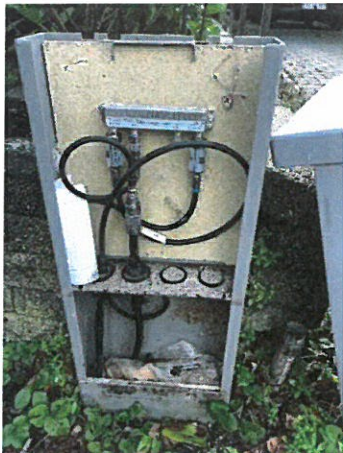
Skab: 183-002-004_003D3-5

- Fordeler bør placeres på montageplade eller i skab.
- Fordeler er ikke af samme type, som angivet i dokumentation.
- Kabler er ikke opmærket.
- Stik på kabler bør udskiftes til nyere type.
- Stik på stikledninger bør udskiftes til nyere type.
- Montering fremstår rodet.

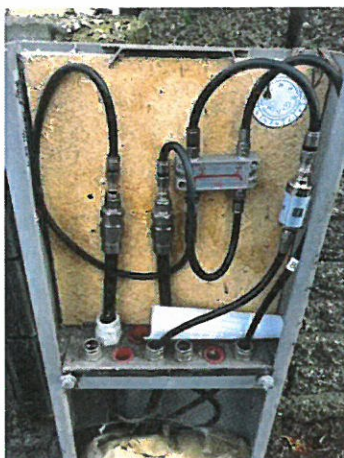
Skab: 183-002-004_003D3-6

- Fordeler bør placeres på montageplade eller i skab.
- Fordeler bør udskiftes til nyere type.
- Kabler er ikke opmærket.
- Stikledninger er ikke opmærket.
- Montering fremstår rodet.

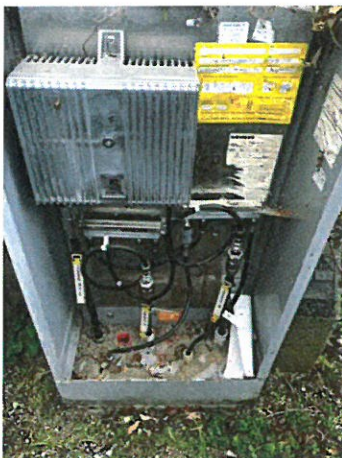
Skab: 183-002-004_005D3-13

- Fugtspærre er ikke intakt.
- Fordeler bør udskiftes til nyere type.
- Kabler er ikke opmærket.
- Kabler er ikke aflastet.
- Stik på kabler bør udskiftes til nyere type.
- Stikledninger er ikke opmærket.
- Stik på stikledninger bør udskiftes til nyere type.

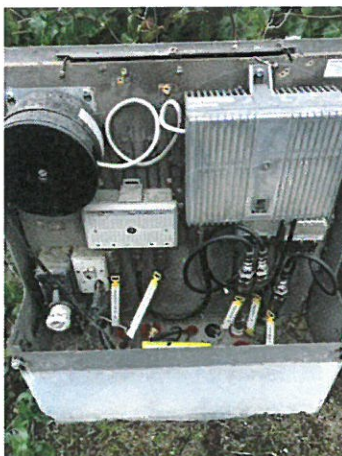
Skab: 183-002-004_007D3-2

- Kabler er ikke opmærket.
- Stik på kabler bør udskiftes til nyere type.
- Stikledninger er ikke opmærket.
- Stik på stikledninger bør udskiftes til nyere type.
- Montering fremstår rodet.

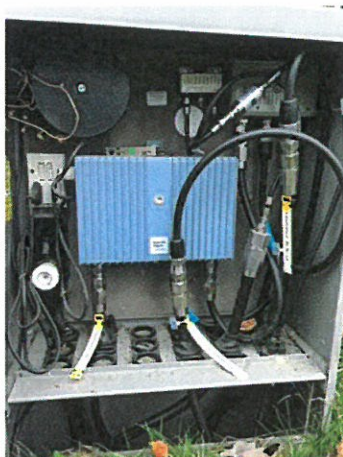
Skab: 183-002-004_006D3-13

- Fugtspærre er ikke intakt.
- Kabler er ikke opmærket.
- Stik på kabler bør udskiftes til nyere type.
- Stikledninger er ikke opmærket.
- Stik på stikledninger bør udskiftes til nyere type.

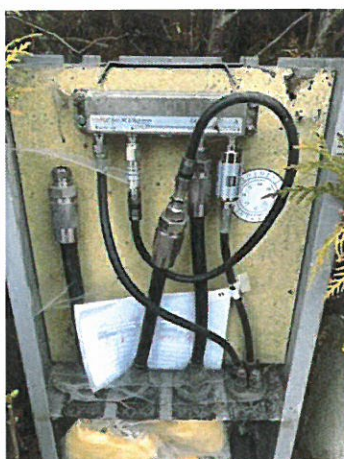
Skab: 183-002-004_008D3-7

- Fordeler bør udskiftes til nyere type.
- Kabler er ikke opmærket.
- Stikledninger er ikke opmærket.

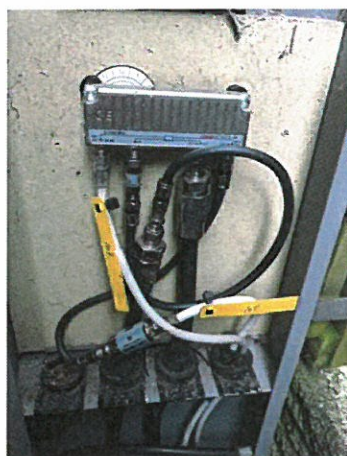
Skab: 183-002-004_001D3-10

- Fordeler bør udskiftes til nyere type.
- Kabler er ikke opmærket.
- Kabler er ikke aflastet.
- Stik på kabler bør udskiftes til nyere type.
- Stikledninger er ikke opmærket.
- Stikledninger er ikke aflastet.
- Stik på stikledninger bør udskiftes til nyere type.

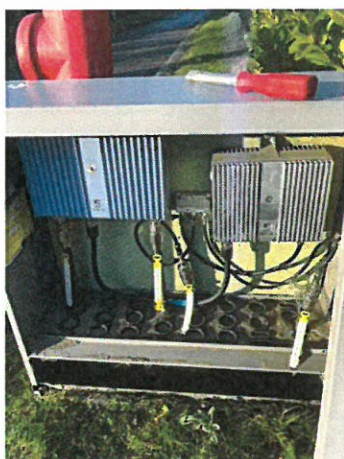
Adresse: Vibeholms Vænge 106
Skab: 183-002-004_008D3-2

- Der er mangel på tyller ved indføring i skab.
- Fugtspærre defekt.

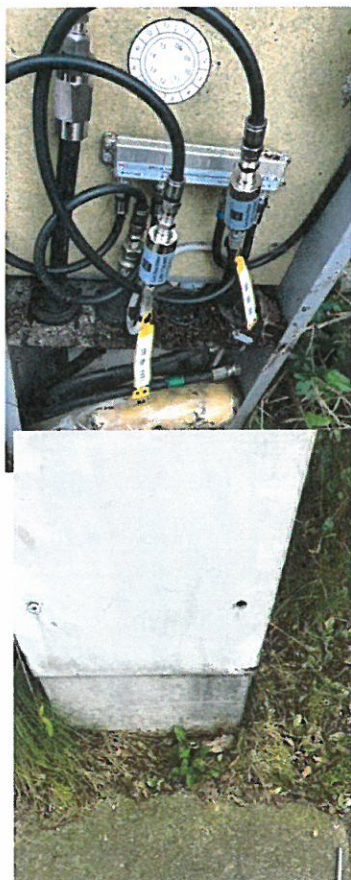
Skab: 193-002-004_008D3-8

- Skab bør udskiftes.
- Der er mangel på tyller ved indføring i skab.
- Kabler er ikke opmærket.
- Stikledninger er ikke opmærket.
- Fugtspærre defekt.

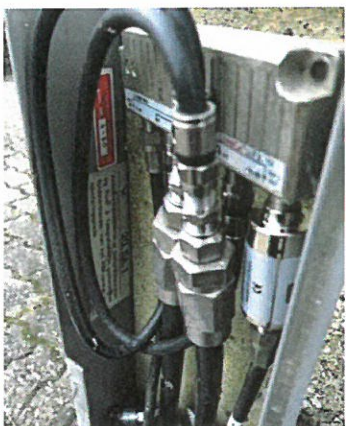
Skab: 183-002-004_009D3-8

- Der er mangel på tyller ved indføring i skab.
- Kabler er ikke opmærket.
- Kabler er ikke aflastet
- Stik på kabler bør udskiftes til nyere type.
- Stikledninger er ikke opmærket.
- Stikledninger er ikke aflastet.
- Stik på stikledninger bør udskiftes til nyere type.

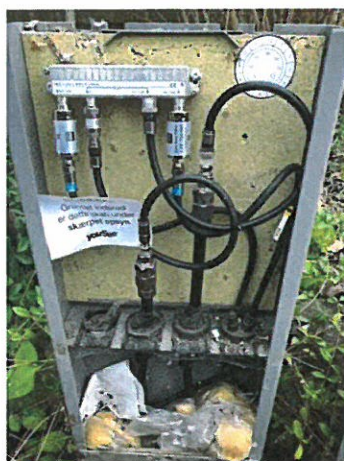
- Lås er ikke intakt.

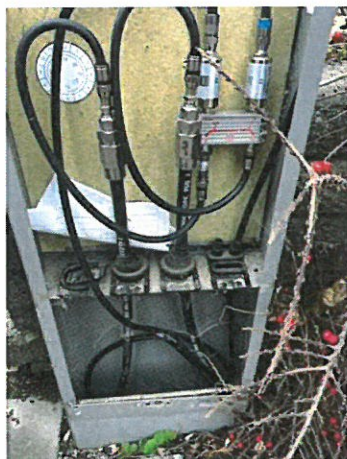
Skab: 183-002-004_009D3-4

- Der blev ikke fundet nogen problemstillinger.

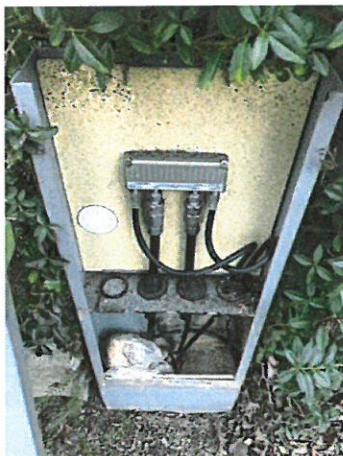
Skab: 183-002-004_009D3-3

- Tilt mangler på indgang.
- Fugtspærre er ikke intakt.
- Fordeler bør udskiftes til nyere type.
- Kabler er ikke opmærket.
- Kabler er ikke aflastet.
- Stikledninger er ikke opmærket.
- Stikledninger er ikke aflastet.
- Montering fremstår rodet.

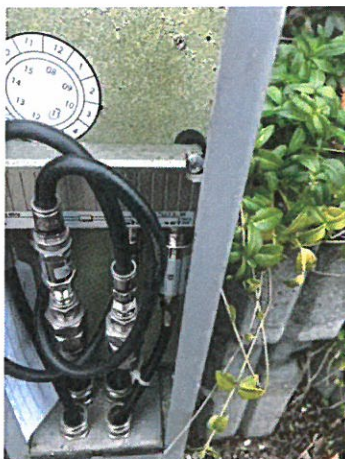
Skab: 183-002-004_009D3-5

- Stikledninger er ikke opmærket.
- Stik på stikledninger bør udskiftes til nyere type.
