LI. Vejle Å: Robusthedsanalyse og restaureringstiltag

Forøgelse af vandløbets robusthed ved forbedring af de fysiske forhold

GREVE KOMMUNE

21. JUNI 2021

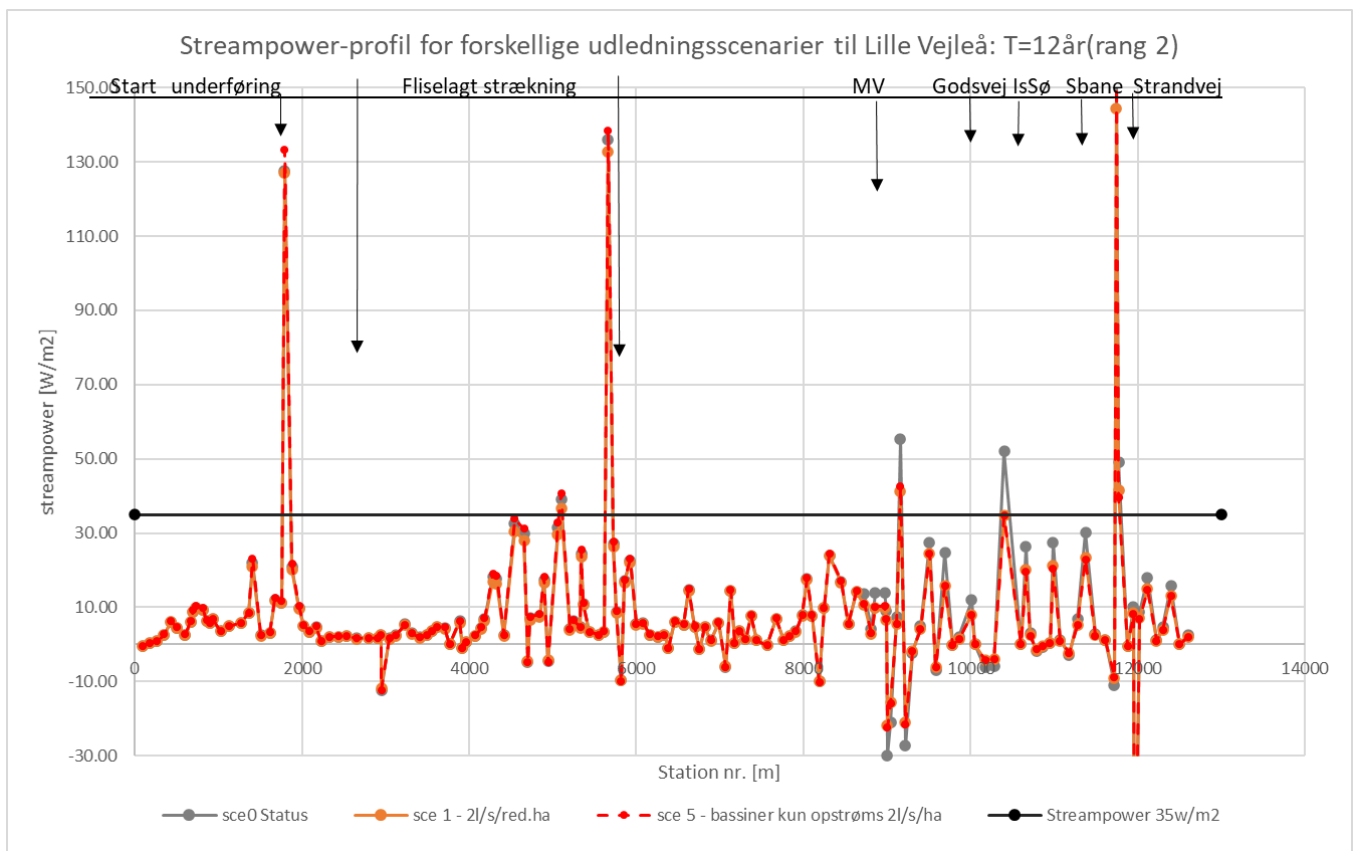
Det ses af Figur 3.1 at en streampower værdi på over 35 W/m^2 kun sker relativt få steder. Langt hovedparten af overskridelserne er i forbindelse med overkørsler, broer eller opstemninger i vandløbet. Dvs. stræk hvor man under alle omstændigheder må forvente høje streampower værdier og risiko for erosion. Der ses også høje streampower værdier på fliselagte strækninger. På de åbne strækninger af vandløbet uden fliser, broer alle andet, er streampower generelt under ca. 10 W/m^2

Fælles for de steder, hvor der er høje streampower værdier er, at de generelt forekommer over kortere strækninger omkring faste strukturer.

Figur 3.1: Resultatet af streampowerberegningen for Ll. Vejle Å. Data fra Birgit Paludan. For beskrivelse af beregningsscenarier, se den hydraulisk baggrundsrapport til administrationspraksis for udledningstilladelser /7/. Bemærk at Scenarie 1 og 5 er næsten sammenfaldende og kun vanskeligt kan skelnes på grafen.

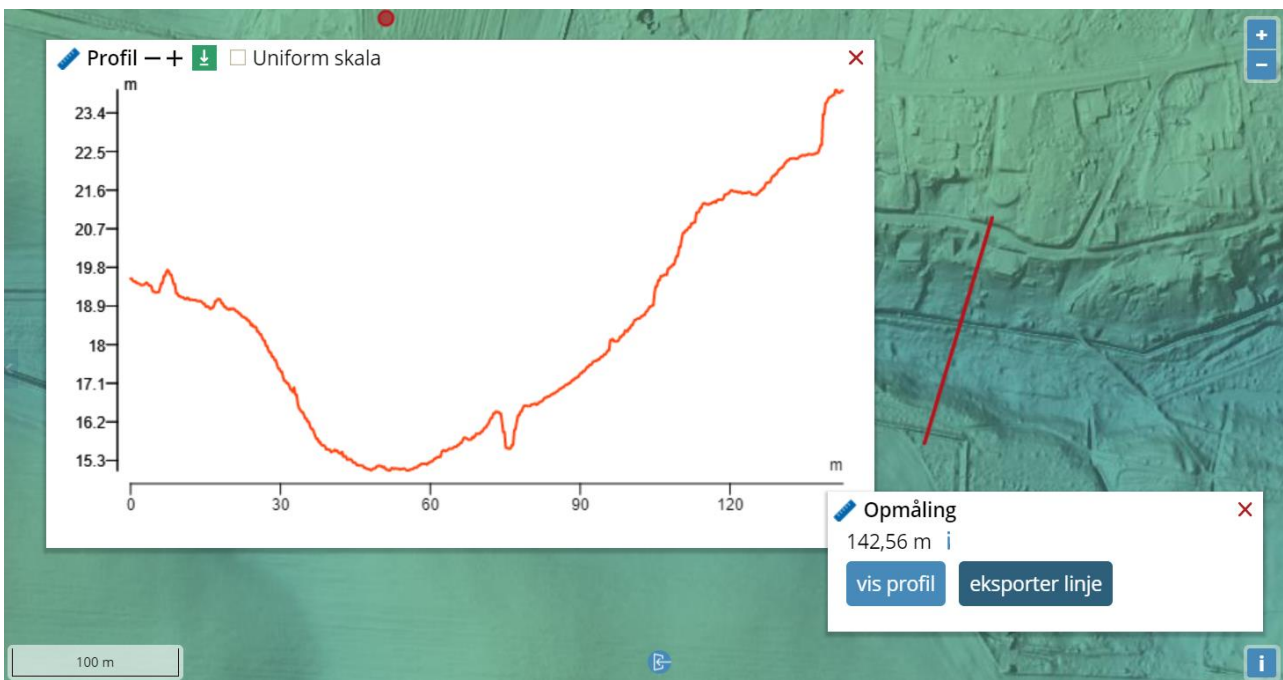
Specielt på de øvre dele er der flere steder, hvor det nuværende fliselagte vandløb ikke følger laveste punkt i terræn. På en delstrækning syd for Torslunde fra st. ca. 3.700-4.600 er forskellen så ekstrem, at der ved en senere detailprojektering skal foretages en nærmere analyse af mulighederne for at undgå for store sø/mosedannelser ved udgravning af et nyt profil i laveste punkt, Figur 4.4 - Figur 4.7.

Figur 4.4: Omkring st.3.850.

På stort set hele strækningen gennem skoven fra st. 3.700 og frem til st. 4.300 ligger vandløbet ikke i dybeste punkt, men er forlagt mod nord ind mod haverne. Vandløbet foreslås forlagt til laveste punkt i skoven, men fastholdes den nuværende bundkote vil vandløbet en del steder løbe på terræn, og der vil skabes vandfyldte lavninger, Figur 4.4 og Figur 4.5 og Figur 4.9. Det kan kun i mindre omfang tillades af hensyn til negativ påvirkning af vandtemperatur og iltforbrug, og det vil derfor være nødvendigt at sænke den nuværende bundkote i vandløbet ved udgravning af et nyt slynget forløb. Dette skal undersøges nærmere, som beskrevet under eksisterende forhold i afsnit 4.2.1.

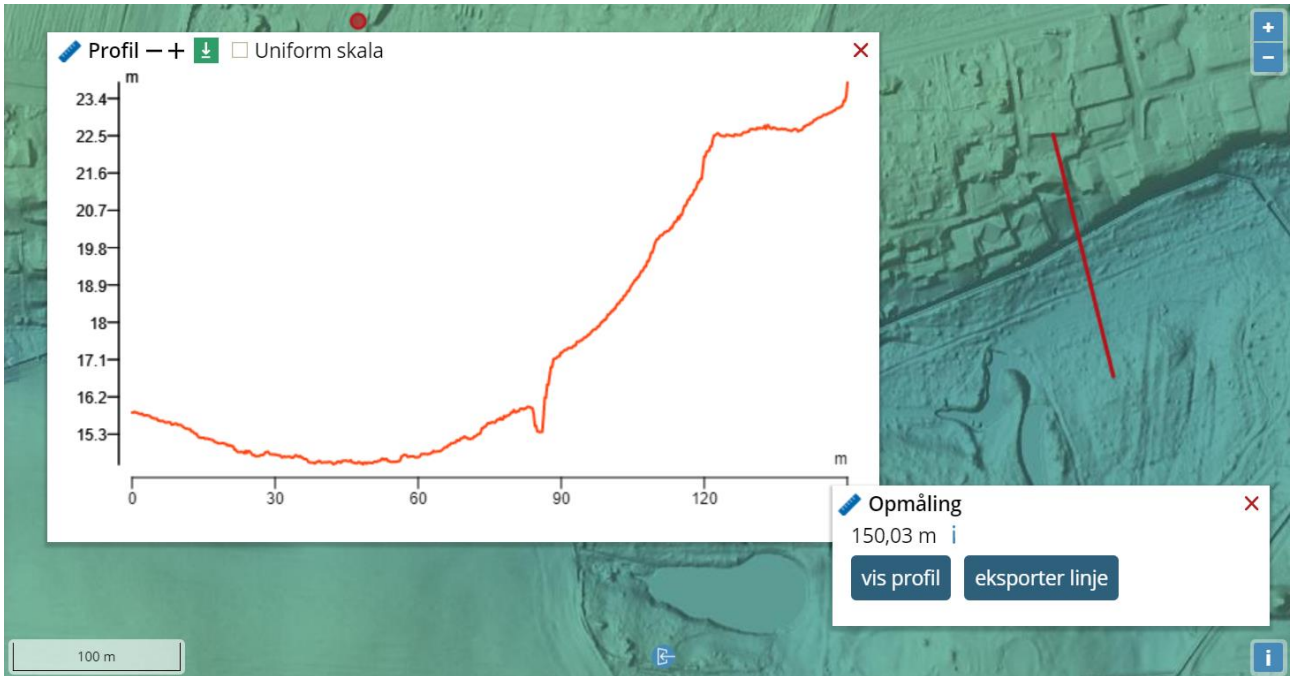
Figur 4.5: Omkring st. 4.200.

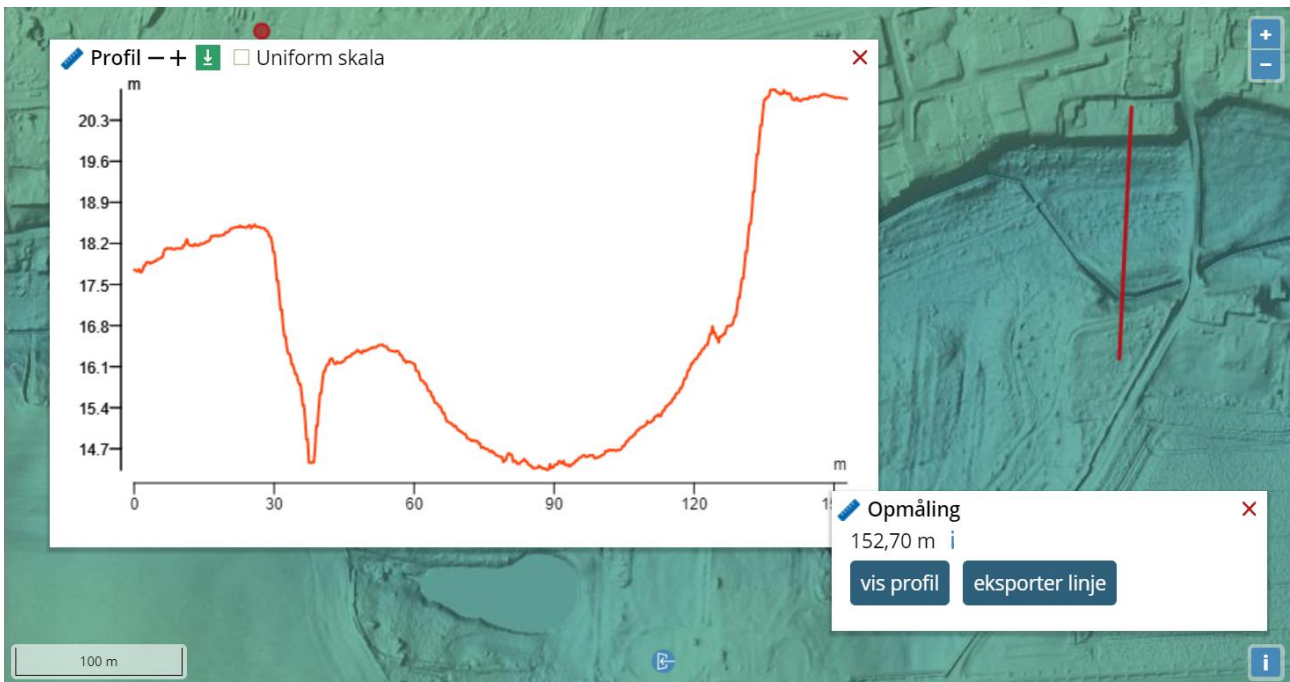
Figur 4.6: Omkring st. 4.400.

Fra st. 4.300 til ca. 4.600 efter passagen af Allevej/Smedengen er vandløbet radikalt forlagt mod syd i forhold til lavpunktet i ådalen. Her foreslås der udgravet et nyt vandløb nord for det nuværende tracé ud over engen i det naturlige lavpunkt.

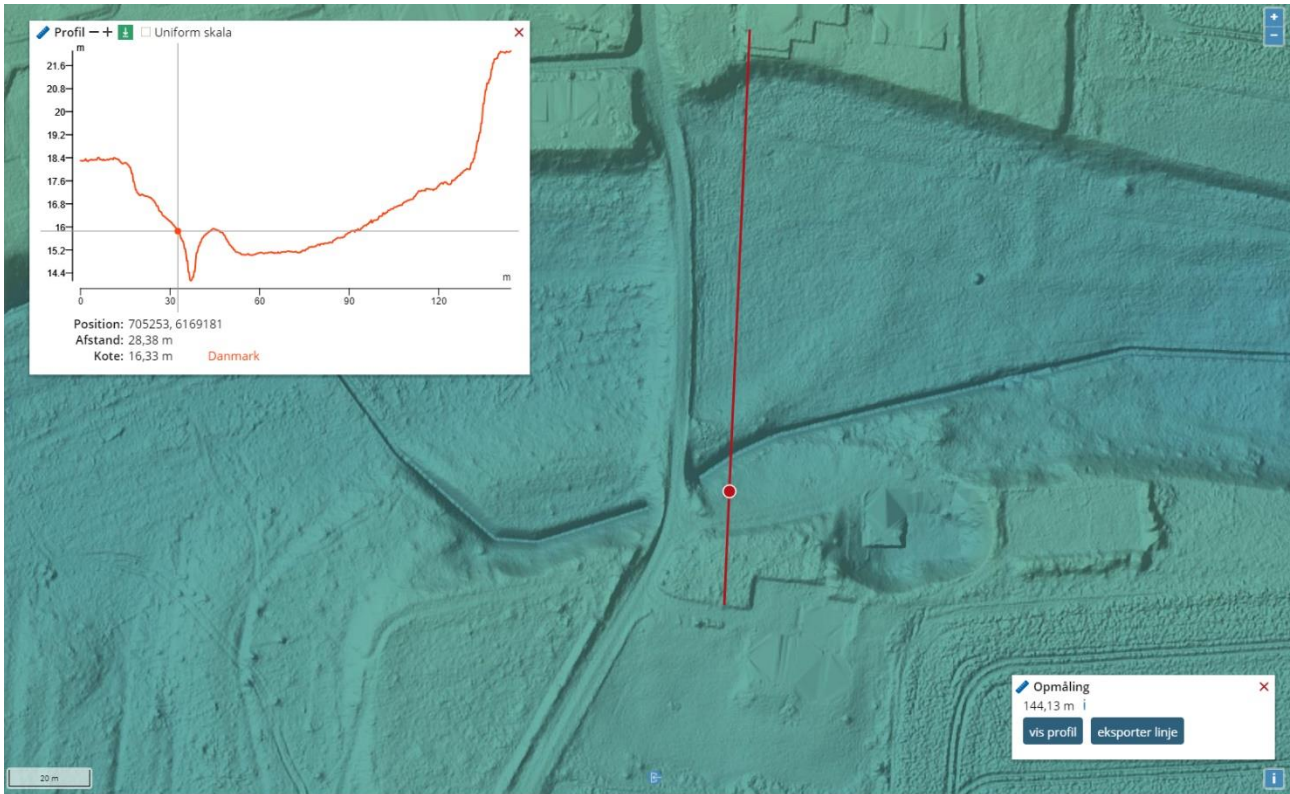
Figur 4.7: Omkring st. 4.450.

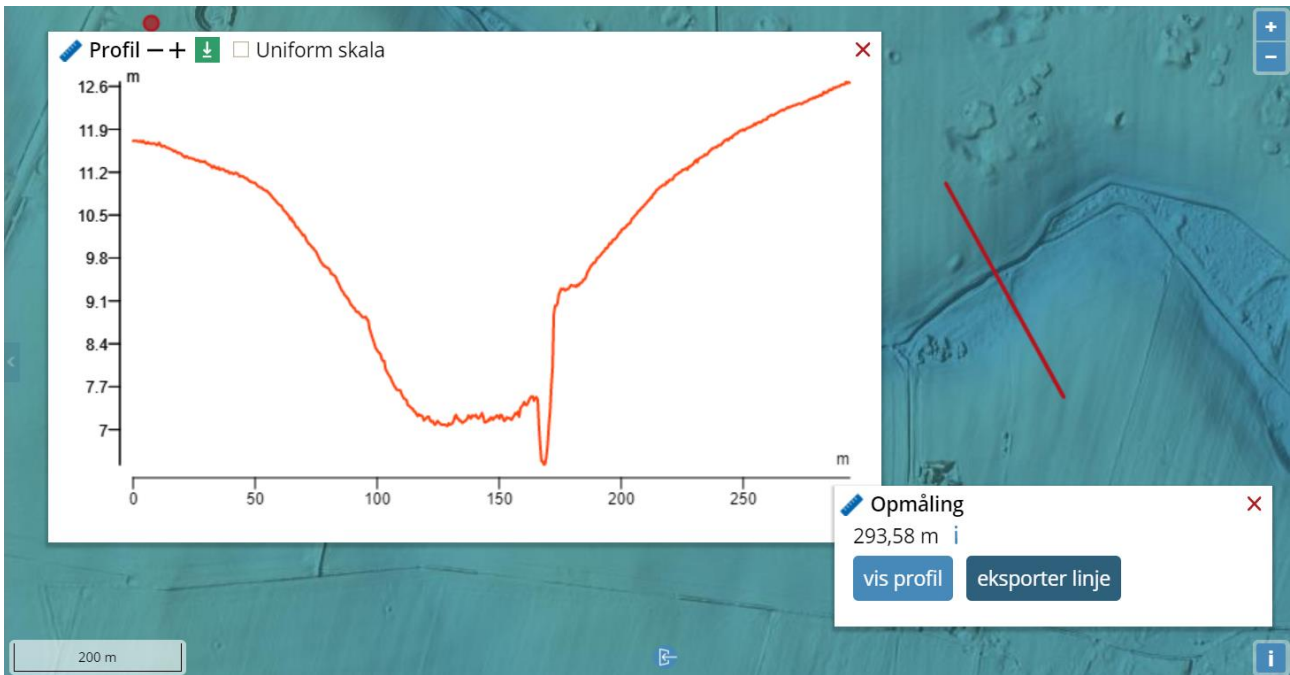
Figur 4.22: Terrænprofil fra Scalgo st. ca. 6.900.

Ved analyse i Scalgo fremgår det, at vandløbets kronekant af vandløbet ligger 30-60 cm højere end laveste punkt i ådalen, Figur 4.22 - Figur 4.26, på store dele af strækningen.

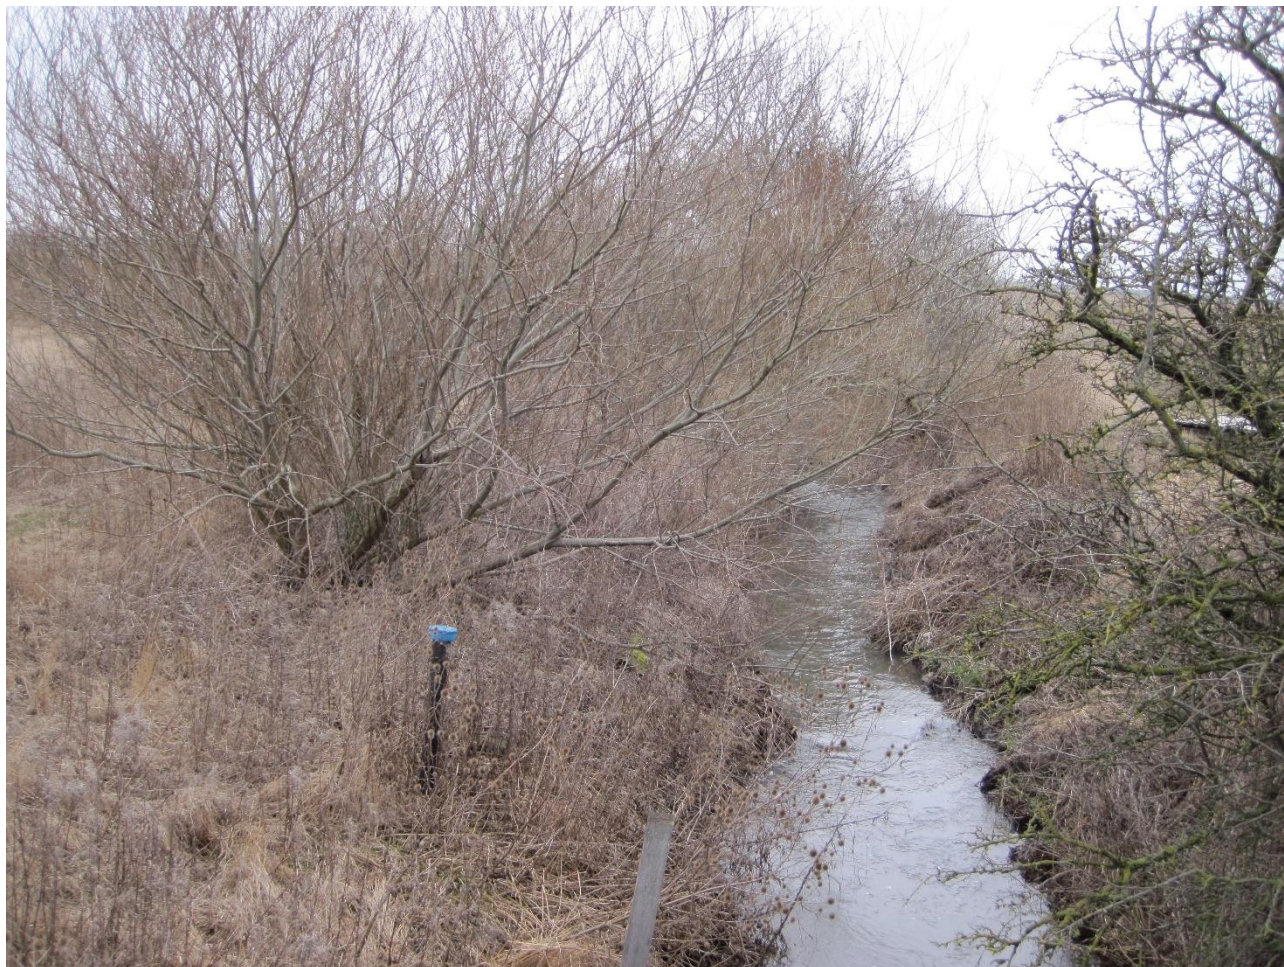
Vandløbet er reguleret med et profil der ligger 1-3 m under terræn. Fra st. 8.000 til kort nedstrøms Vejleåvej, st.8.350 har vandløbet karakter af et langt bredt stryg, hvor større sten er fjernet ved tidligere tiders maskinelle oprensning, Figur 4.28. Opstrøms jernbanen er der på en nyere restaureret strækning fundet en gydebanke ved besigtigelsen i marts 2021, Figur 4.29. De fysiske forhold er gode, og der er ved besigtigelse i maj 2007 fundet Dansk Fysisk Indeks værdi på 39 svarende til kvalitetsklassen god/høj. På den resterende del af strækningen er profilet meget bredt, men bunden består dog generelt af sten/grus og der er en vis fysisk variation. Ved besigtigelse i maj 2007 er der fundet Dansk Fysisk Indeks værdi på 27 svarende til kvalitetsklassen moderat/god. Der er flere steder puder af vandranunkel.

Figur 4.28: St. 7.350. Strækningen umiddelbart opstrøms Vejleåvej. NIRAS marts 2021

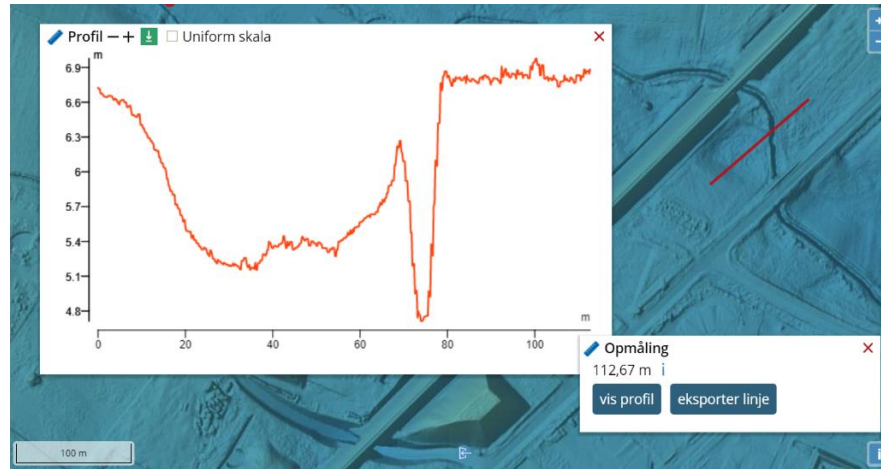
Figur 4.30: Terrænprofil fra Scalgo for st. ca. 8.250.

Som det fremgår af Figur 4.30 ligger vandløbet ikke i dybeste punkt på strækningen mellem jernbanen og Vejleåvej. Det samme gør sig generelt gældende på den resterende del af strækningen, Figur 4.31, Figur 4.32 og Figur 4.33, hvor vandløbet vil blive meget terrænnært ved flytning ud til engarealet nord for det nuværende tracé. På dele af denne strækning er der tydelige spor efter et ældre vandløbstracé i kanten af engen. Arealerne ligger kort opstrøms den tidligere mølleopstemning ved Pile Mølle, og det gamle tracé i kanten af engen kan have relation hertil. Dette skal vurderes nøjere i relation til mulighederne for at flytte vandløbet under hensyntagen til de kulturhistoriske interesser. Det nuværende vandløbstracé fra Vejleåvej og frem til Pilemølle er en del af det areal som er omfattet af fredningen af fortidsminde omkring Pilemølle som beskrevet i afsnit 4.5.1.1, hvilket kan være til hinder for gennemførelse af genslyngningen. Umiddelbart syd for vandløbet ligger der et regnvandsbassin, som er anlagt med henblik på rensning og pulsdæmpning inden udledning til åen.

På strækningen mellem jernbanen og Vejleåvej foreslås der udgravet et nyt slynget vandløbstracé syd for det nuværende, hvor vandløbet vil få et mere terrænnært forløb. Der etableres et naturligt vandløb med stryg og høller. Yderligere udlægges der større sten, og flyttes puder af vandranunkel til det nye vandløb fra det gamle tracé. Start og slutbundkoter i det nuværende tracé fastholdes ved udgravning af det nye vandløbsprofil.
