**FORLIGSAFTALE**

## **Bilag 1 – Teknisk bilag til aftale**

## Tilstandsrapport for Ø3-0-3

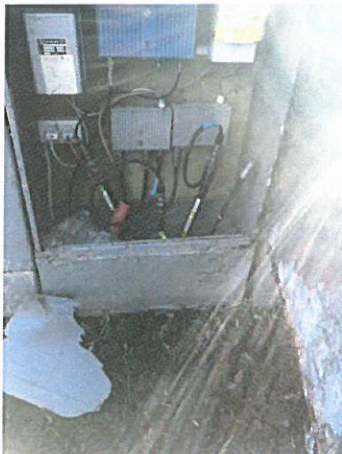
Adresse: Stien bag Vibeholms Vænge 109

- Skab bør udskiftes.
- Fugtspærre er defekt.
- Lås på skabet er
- Defekte hængsler.
- Ulovlig 230V

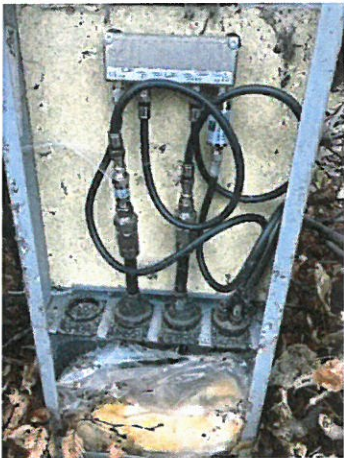
Adresse: Vibeholms Vænge 16-18

- Fordeler er ikke af samme type som anført i dokumentation.
- Kabler er ikke opmærket.
- Kabler er ikke aflastet.
- Stik på kabler bør udskiftes til nyere type.
- Stikledninger er ikke opmærket.
- Stikledninger er ikke aflastet.
- Stik på stikledninger bør udskiftes til nyere type.
- Montering fremstår rodet.

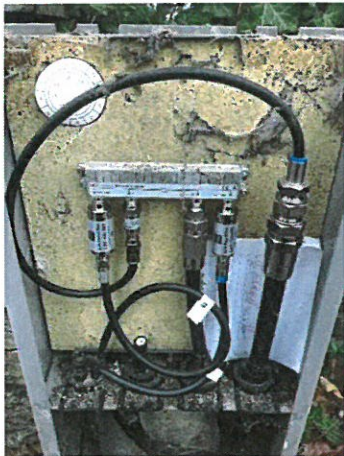
Adresse: Vibeholms Vænge 15-17

- Fordeler er ikke af samme type som anført i dokumentation.
- Kabler er ikke opmærket
- Kabler er ikke aflastet.
- Stikledninger er ikke aflastet.
- Stik på stikledninger bør udskiftes til nyere type.
- Montering fremstår rodet.

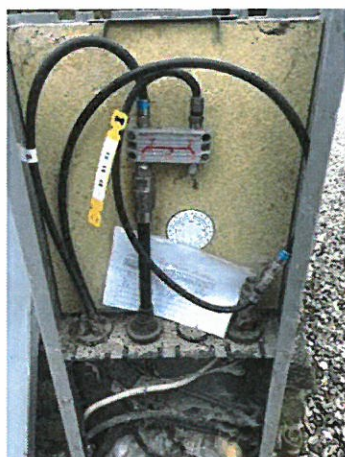
**Adresse: Vibeholms Vænge 49-51**

- Fordeler bør placeres på montageplade eller i skab.
- Fordeler bør udskiftes til nyere type.
- Kabler er ikke opmærket.
- Kabler er ikke aflastet.
- Stikledninger er ikke aflastet.
- Montering fremstår rodet.

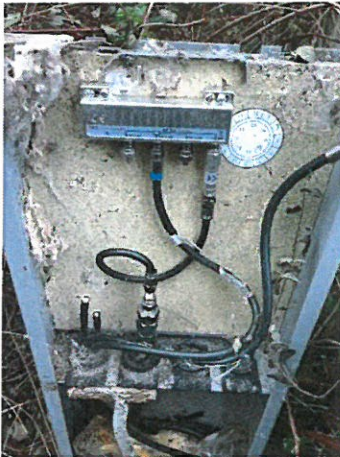
**Adresse: Vibeholms Vænge 58**  
**Skab: 183-002-004\_006D3-5**

- Fordeler er ikke af samme type som fremgår i dokumentation
- Kabler er ikke opmærket.
- Stikledninger er ikke opmærket.

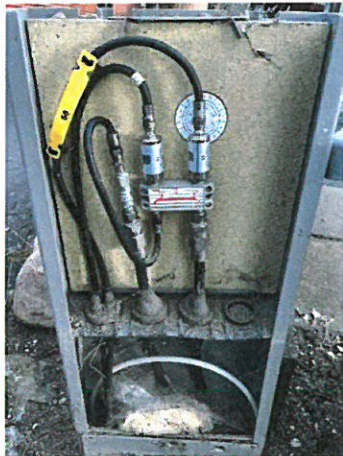
**Adresse: Vibeholms Vænge 60**  
**Skab: 183-002-004\_006D3-4**

- Fordeler er ikke af samme type som fremgår i dokumentation
- Fordeler bør udskiftes til en nyere type.
- Kabler er ikke opmærket.
- Stik på kabler bør udskiftes til nyere type.
- Stik på stikledninger bør udskiftes til nyere type.

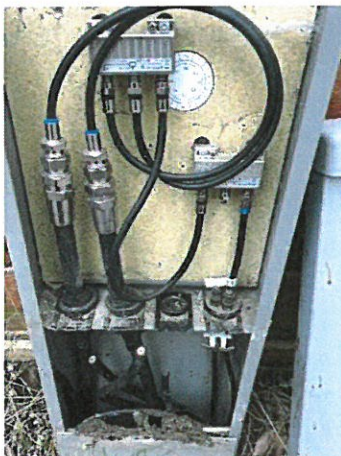
**Adresse: Vibeholms Vænge 61**  
**Skab: 183-002-004\_003D3-12**

- Fordeler bør placeres på montageplade eller i skab.
- Kabler er ikke opmærket.
- Kabler er ikke aflastet.
- Stik på kabler bør udskiftes til nyere type.
- Stikledninger er ikke opmærket.
- Stikledninger er ikke aflastet.

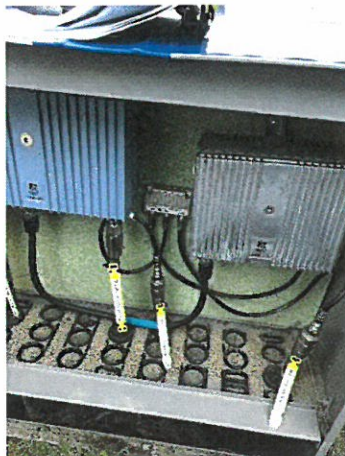
**Adresse: Vibeholms Vænge 67**  
**Skab: 183-002-004\_003D3-3**

- Der er uoverensstemmelse i mellem udgangsniveauet angivet i dokumentation i forhold til niveau anført på forstærkerkort.

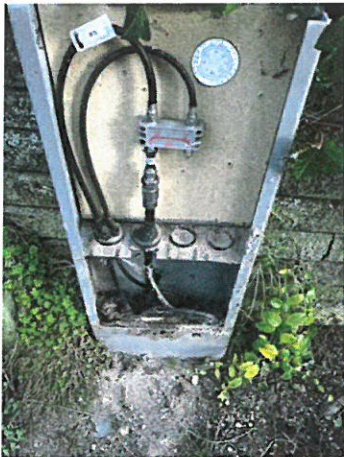
Adresse: Vibeholms Vænge 85-87

- Fugtspærre er ikke intakt.
- Fordeler bør udskiftes til nyere type.
- Kabler er ikke opmærket.
- Kabler er ikke aflastet.
- Stik på kabler bør udskiftes til nyere type.
- Stikledninger er ikke opmærket.
- Stik på stikledninger bør udskiftes til nyere type.

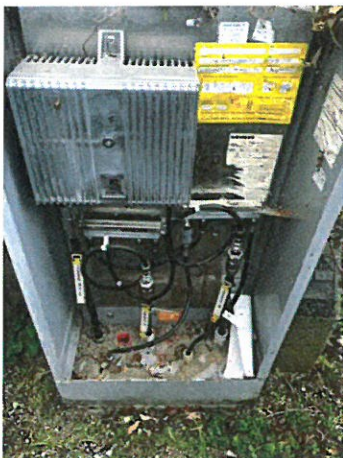
Adresse: Vibeholms Vænge 86-88

- Kabler er ikke opmærket.
- Stik på kabler bør udskiftes til nyere type.
- Stikledninger er ikke opmærket.
- Stik på stikledninger bør udskiftes til nyere type.
- Montering fremstår rodet.

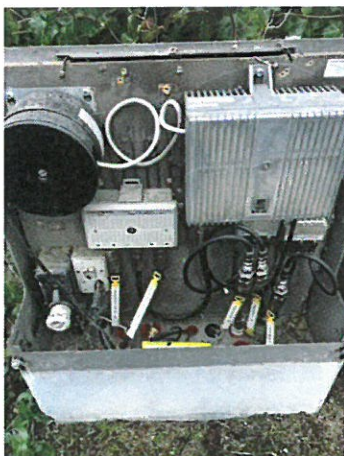
Adresse: Vibeholms Vænge 87

- Fugespærre er ikke intakt.
- Der er mangel på tyller ved indføring i skab.
- Forstærker bør udskiftes til nyere type.
- Kabler er ikke aflastet.
- Montering fremstår rodet.
- 220 V installation er ulovlig.

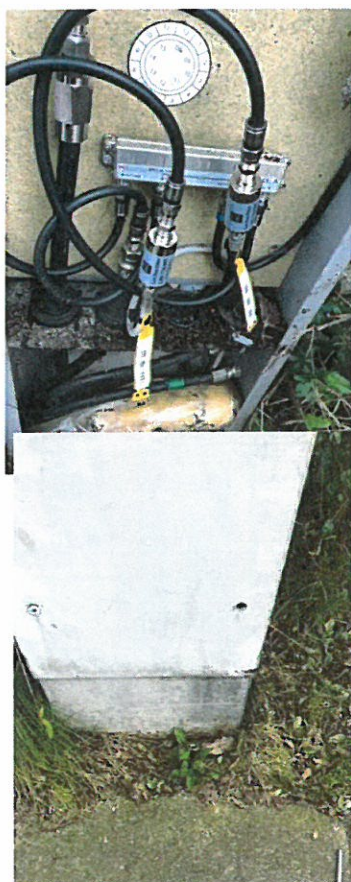
**Skab: 183-002-004\_001D3-3**

- Fordeler er ikke af samme type som anført i dokumentation.
- Kabler er ikke opmærket.
- Stik på kabler bør udskiftes til nyere type.
- Stik på stikledninger bør udskiftes til nyere type.
- Montering fremstår rodet.

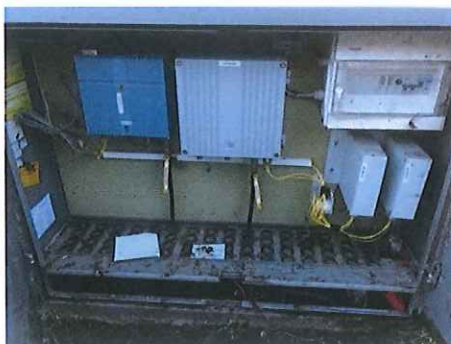
Vibeholms Vænge 109.

- Skab bør udskiftes.
- Fugtspærre er defekt.
- Lås på skabet er
- Defekte hængsler.
- Ulovlig 230V

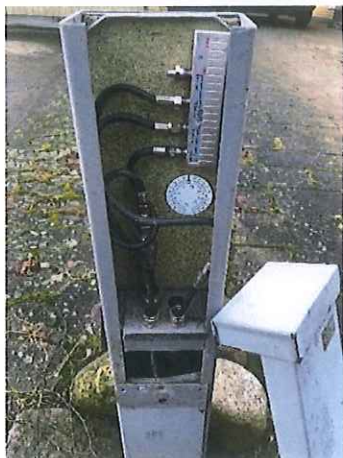
Skab: 183-002-004\_005D3-16

- Fugespærre er ikke intakt.
- Der er mangel på tyller ved indføring i skab.
- Fordeler er ikke af samme type, som anført af dokumentation.
- Kabler er ikke opmærket.
- Kabler er ikke aflastet.
- Stik på kabler bør være udskiftet til nyere type.
- Stikledninger er ikke opmærket.
- Stikledninger er ikke aflastet.
- Stik på stikledninger bør være udskiftet til nyere type.
- Montering fremstår rodet.

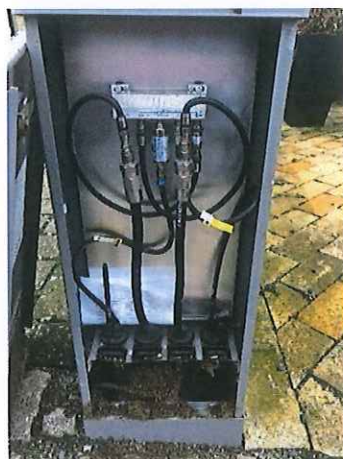
Skab: 183-002-004\_004D3-8

- Der er skarp buk på indgangskabel
- Kabler er ikke opmærket.
- Stik på kabler bør være udskiftet til nyere type.
- Stik på stikledninger bør være udskiftet til nyere type.
- Montering fremstår rodet.

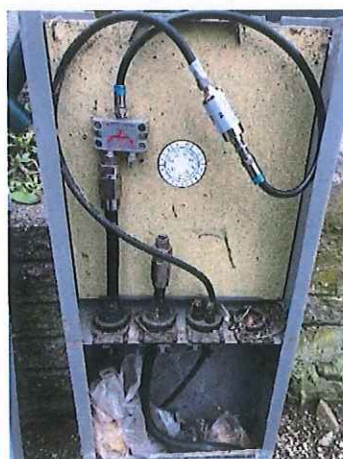
Skab: 183-002-004\_002D3-11

- Fordeler bør være udskiftet til nyere type.
- Kabler er ikke opmærket.
- Kabler er ikke aflastet.
- Stikledninger er ikke opmærket.

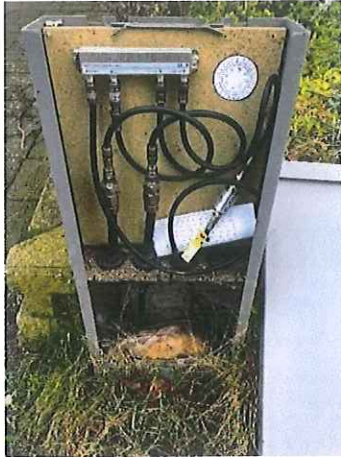
Skab: 183-002-004\_004D3-10

- Fordeler er ikke af samme type, som fremgår af dokumentation.
- Kabler er ikke opmærket.
- Stikledninger er ikke opmærket.
- Stikledninger er ikke aflastet.
- Montering fremstår rodet.

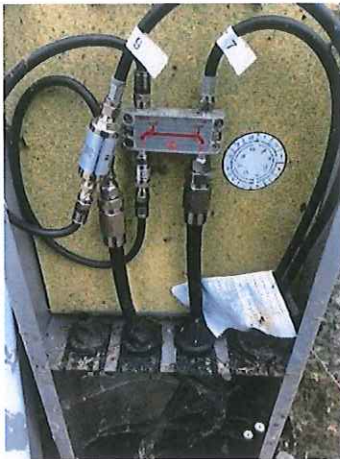
Skab: 183-002-004\_002D3-9

- Kabler er ikke opmærket.

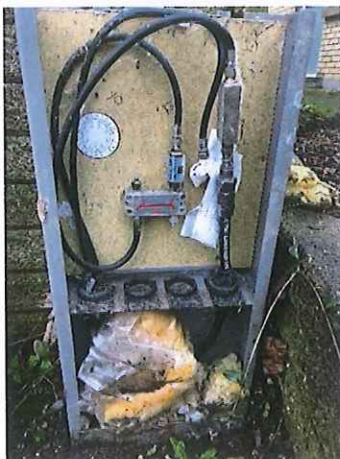
Skab: 183-002-004\_004D3-9

- Fordeler bør være udskiftet til nyere type.
- Kabler er ikke opmærket.
- Kabler er ikke aflastet.
- Stik på kabler bør udskiftes til nyere type.
- Stikledninger er ikke opmærket.
- Stik på stikledninger bør være udskiftet til nyere type.
- Montering fremstår rodet.

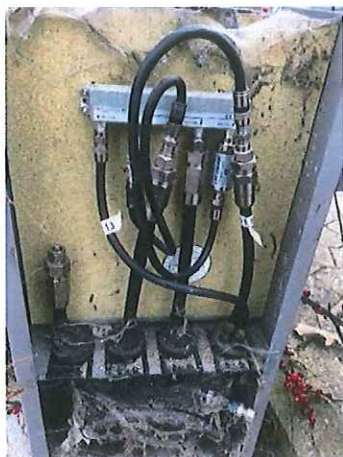
**Skab: 183-002-004\_002D3-7**

- Fordeler er ikke af samme type som anført i dokumentation.
- Kabler er ikke opmærket.
- Montering fremstår rodet.

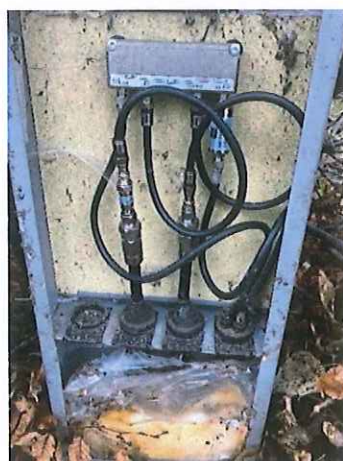
**Skab: 183-002-004\_004D3-4**

- Fordeler er ikke af samme type som anført i dokumentation.
- Kabler er ikke opmærket.
- Kabler er ikke aflastet.
- Stik på kabler bør udskiftes til nyere type.
- Stikledninger er ikke opmærket.
- Stikledninger er ikke aflastet.
- Stik på stikledninger bør udskiftes til nyere type.
- Montering fremstår rodet.

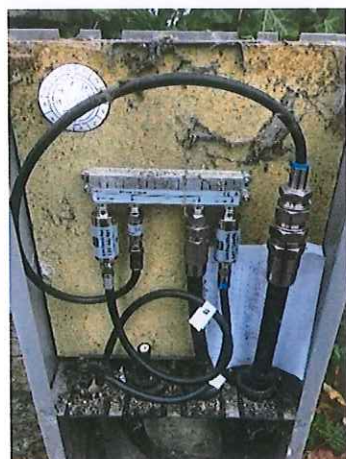
**Skab: 183-002-004\_002D3-10**

- Fordeler er ikke af samme type som anført i dokumentation.
- Kabler er ikke opmærket
- Kabler er ikke aflastet.
- Stikledninger er ikke aflastet.
- Stik på stikledninger bør udskiftes til nyere type.
- Montering fremstår rodet.

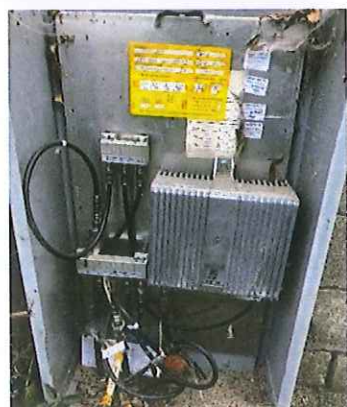
**Skab: 183-002-004\_004D3-2**

- Fordeler bør være placeret på montageplade eller i skab.
- Kabler er ikke opmærket.
- Der er uoverensstemmelse mellem kabeltype angivet i dokumentation i forhold til dem, der er anvendt.
- Stikledninger er ikke opmærket.
- Stikledninger er ikke aflastet.
- Montering fremstår rodet.

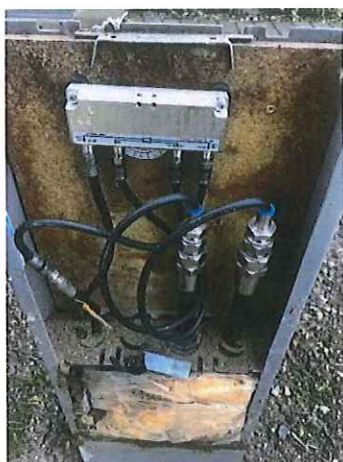
**Adresse: Vibeholms Vænge 19-21**  
**Skab: 183-002-004\_002D3-8**

- Kabler er ikke opmærket.
- Stikledninger er ikke opmærket.
- Montering står rodet.

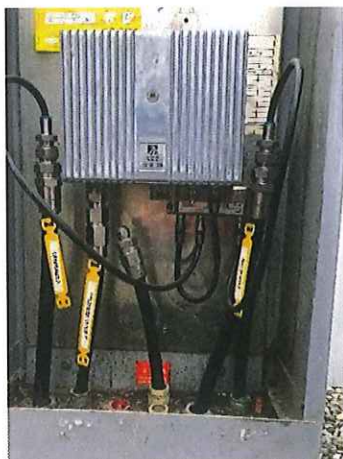
**Adresse: Vibeholms Vænge 23**  
**Skab: 183-002-004\_002D3-2**

- Der er uoverensstemmelse i mellem udgangsniveauet angivet i dokumentation i forhold til niveau anført på forstærkerkort.
- Fordeler er ikke af samme type som angivet i dokumentation.
- Montering fremstår rodet.

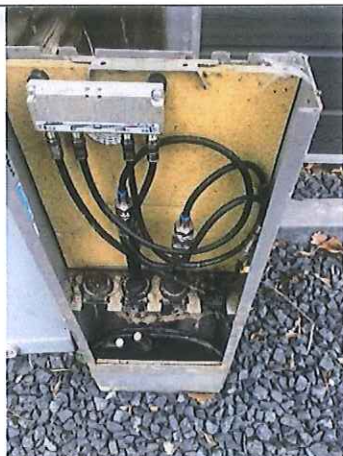
Skab: 183-002-004\_002D3-3

- Fugtspærre er ikke intakt.
- Der er mangel på tyller ved indføring i skab.
- Kabler er ikke opmærket.
- Kabler er ikke aflastet.
- Stikledninger er ikke opmærket.
- Stikledninger er ikke aflastet.
- Montering fremstår rodet.

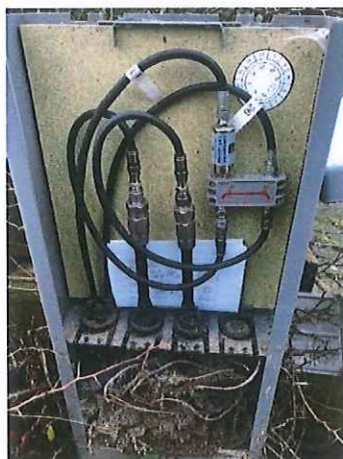
Skab: 183-002-004\_005D3-9

- Fordeler bør udskiftes til nyere type.
- Kabler er ikke opmærket.
- Stik på kabler bør udskiftes til nyere type.
- Stikledninger er ikke opmærket.
- Stik på stikledninger bør udskiftes til nyere type.
- Montering fremstår rodet.

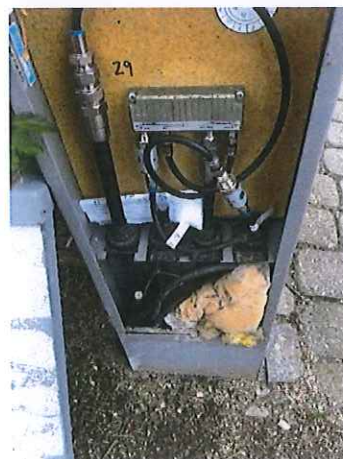
Skab: 183-002-004\_002D3-4

- Fugtspærre er ikke intakt.
- Kabler er ikke opmærket.
- Montering fremstår rodet.

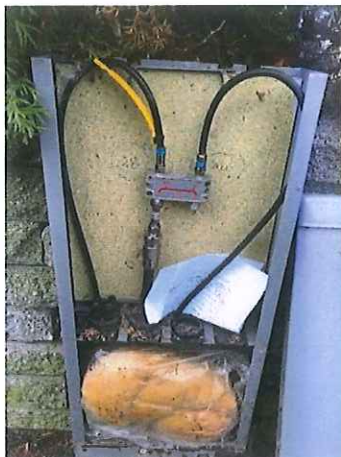
Skab: 183-002-004\_005D3-8

- Fugtspærre er ikke intakt.
- Der er mangel på tyller ved indføring i skab.
- Kabler er ikke opmærket.
- Kabler er ikke aflastet.
- Stikledninger er ikke opmærket.
- Stikledninger er ikke aflastet.
- Montering fremstår rodet.

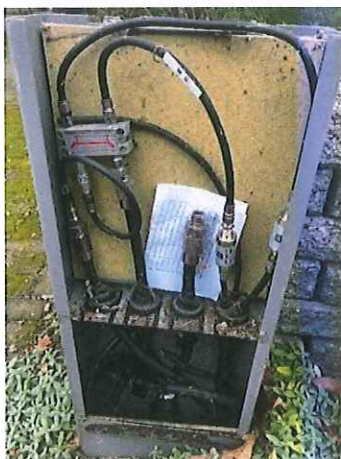
Skab: 183-002-004\_002D3-5

- Fordeler bør placeres på en montageplade eller i skab.
- Kabler er ikke opmærket.
- Kabler er ikke aflastet.
- Stik på kabler bør udskiftes til nyere type.
- Stikledninger er ikke opmærket.
- Stikledninger er ikke aflastet.
- Stik på stikledninger bør udskiftes til nyere type.
- Montering fremstår rodet.

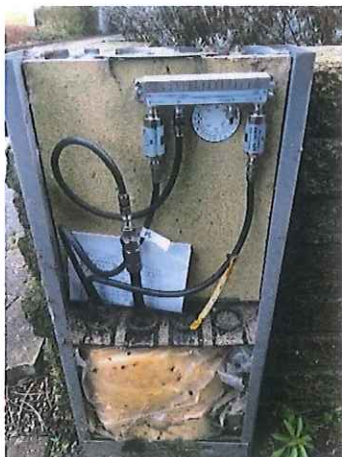
**Skab: 183-002-004\_005D3-11**

- Fordeler er ikke af samme type som anført i dokumentation.
- Fordeler bør udskiftes til nyere type.
- Kabler er ikke opmærket.
- Kabler er ikke aflastet.
- Stikledninger er ikke aflastet.
- Montering fremstår rodet.

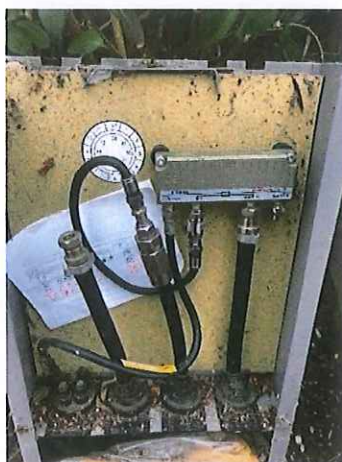
**Skab: 183-002-004\_002D3-6**

- Lås på skab er ikke intakt.
- Fordeler er ikke af samme type som anført i dokumentation.
- Kabler er ikke opmærket.
- Stik på kabler bør udskiftes til nyere type.
- Stik på stikledninger bør udskiftes til nyere type.
- Montering fremstår rodet.

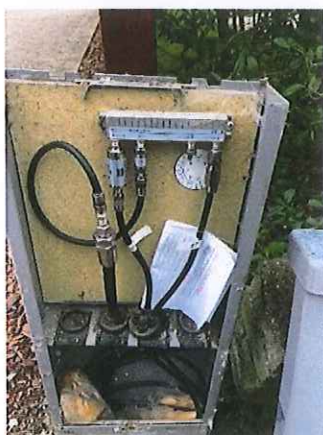
**Skab: 183-002-004\_002D3-12**

- Kabler er ikke opmærket.

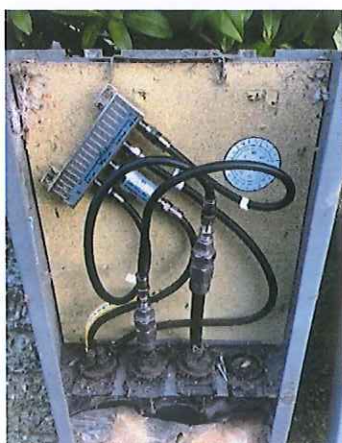
**Skab: 183-002-004\_005D3-5**

- Fordeler bør være placeret på montageplade eller i skab.
- Fordeler er ikke af samme type, som anført i dokumentation.
- Kabler er ikke opmærket.
- Kabler er ikke aflastet.
- Stikledninger er ikke opmærket.
- Stikledninger er ikke aflastet.
- Montering fremstår rodet.

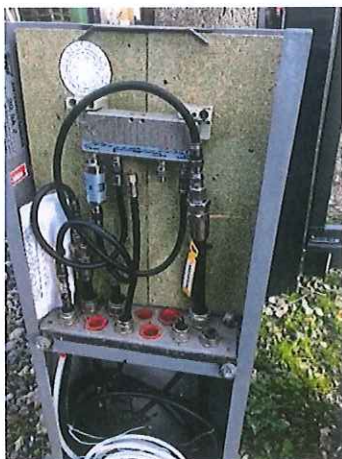
**Skab: 183-002-004\_005D3-7**

- Kabler er ikke opmærket.
- Stik på kabler bør udskiftes til nyere type.
- Stikledninger er ikke opmærket.
- Stik på stikledninger bør udskiftes til nyere type.
- Montering fremstår rodet.

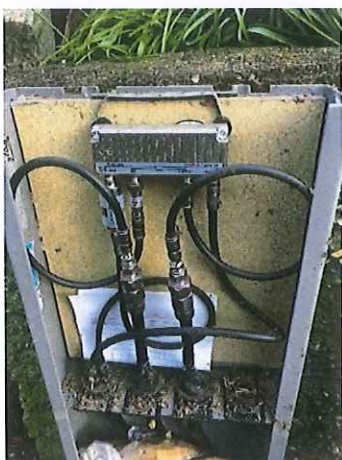
**Skab: 183-002-004\_005D3-4**

- Fordeler er ikke af samme type, som anført i dokumentation.
- Kabler er ikke opmærket.
- Stikledninger er opmærket.
- Montering fremstår rodet.

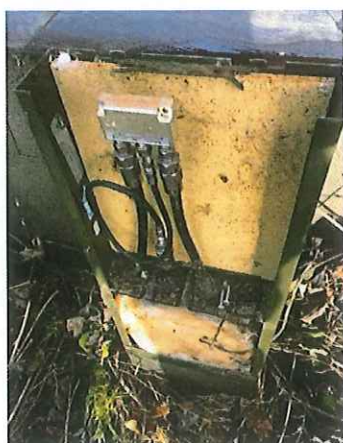
**Skab: 183-002-004\_005D3-15**

- Kabler er ikke opmærket.

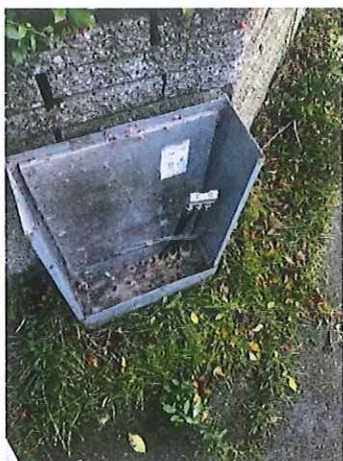
**Skab: 183-002-004\_005D3-6**

- Fugtspærre er ikke intakt.
- Fordeler er ikke fastgjort.
- Fordeler bør placeres på montageplade eller i skab.
- Kabler er ikke opmærket.
- Kabler er ikke aflastet.

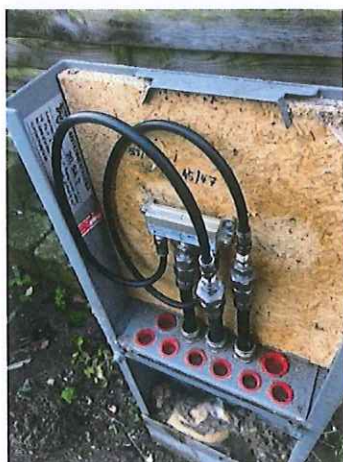
**Skab: 183-002-004\_005D3-3**

- Fordeler er ikke af samme type som anført i dokumentation.
- Kabler er ikke opmærket.
- Kabler er ikke aflastet.
- Stik på kabler bør udskiftes til nyere type.
- Monteringen fremstår rodet.

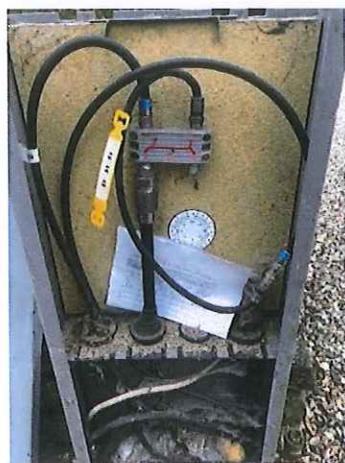
**Adresse: Vibeholms Vænge 49-51**  
**Skab: 183-002-004\_003D3-9**

- Fordeler bør placeres på montageplade eller i skab.
- Fordeler bør udskiftes til nyere type.
- Kabler er ikke opmærket.
- Kabler er ikke aflastet.
- Stikledninger er ikke aflastet.
- Montering fremstår rodet.

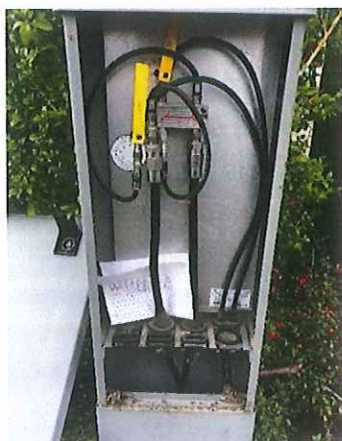
**Adresse: Vibeholms Vænge 50-52**  
**Skab: 183-002-004\_006D3-15**

- Fordeler bør udskiftes til nyere type.
- Kabler er ikke opmærket.

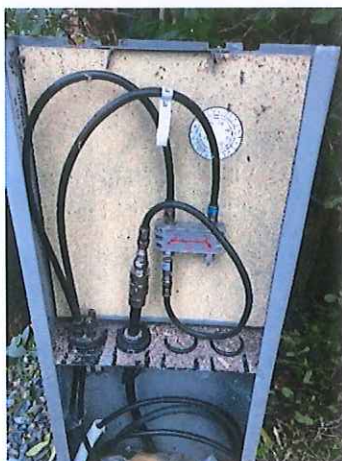
**Skab: 183-002-004\_006D3-8**

- Fordeler bør udskiftes til nyere type.
- Kabler er ikke opmærket.
- Kabler er ikke aflastet.
- Stik på kabler bør udskiftes til nyere type.
- Stikledninger er ikke opmærket.
- Stikledninger er ikke aflastet.
- Stik på stikledninger bør udskiftes til nyere type.

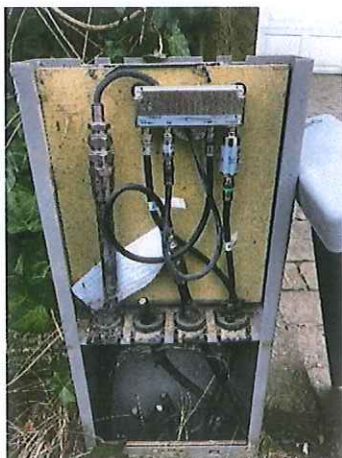
**Skab: 183-002-004\_003D3-10**

- Fordeler bør placeres på montageplade eller i skab.
- Fordeler er ikke af samme type som angivet i dokumentation.
- Kabler er ikke opmærket.

- Kabler er ikke aflastet.
- Stik på kabler bør udskiftes til en nyere type
- Stikledninger er ikke aflastet.
- Stik på stikledninger bør udskiftes til en nyere type.
- Montering fremstår rodet.

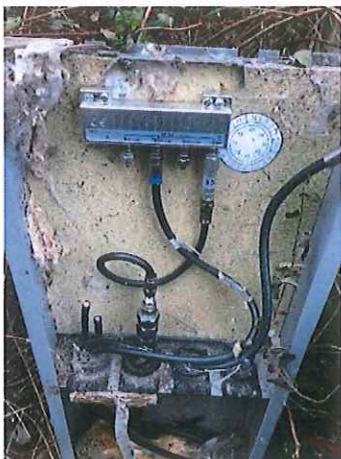
**Skab: 183-002-004\_006D3-5**

- Fordeler er ikke af samme type som fremgår i dokumentation
- Kabler er ikke opmærket.
- Stikledninger er ikke opmærket.

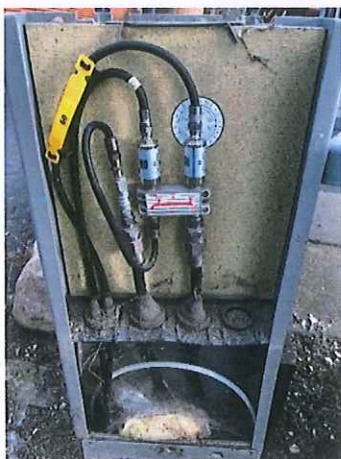
**Skab: 183-002-004\_006D3-4**

- Fordeler er ikke af samme type som fremgår i dokumentation
- Fordeler bør udskiftes til en nyere type.
- Kabler er ikke opmærket.
- Stik på kabler bør udskiftes til nyere type.
- Stik på stikledninger bør udskiftes til nyere type.

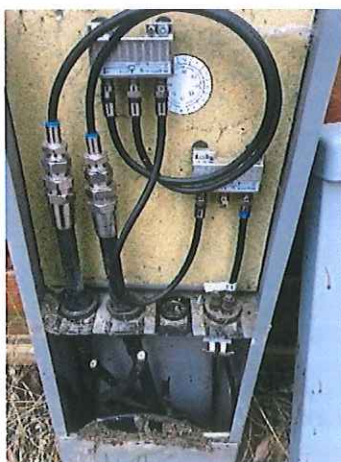
**Skab: 183-002-004\_003D3-12**

- Fordeler bør placeres på montageplade eller i skab.
- Kabler er ikke opmærket.
- Kabler er ikke aflastet.
- Stik på kabler bør udskiftes til nyere type.
- Stikledninger er ikke opmærket.
- Stikledninger er ikke aflastet.

- Stik på stikledninger bør udskiftes til nyere type.

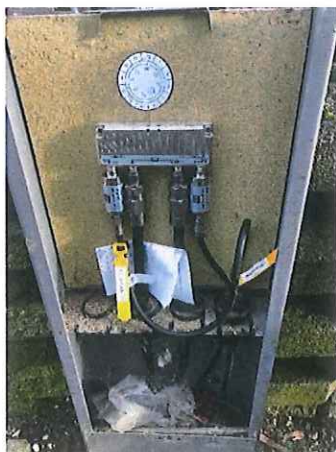
Skab: 183-002-004\_003D3-8

- Fordeler er ikke af samme type som anført i dokumentation.
- Kabler er ikke opmærket.
- Stik på kabler bør udskiftes til nyere type.
- Stik på stikledninger bør udskiftes til nyere type.

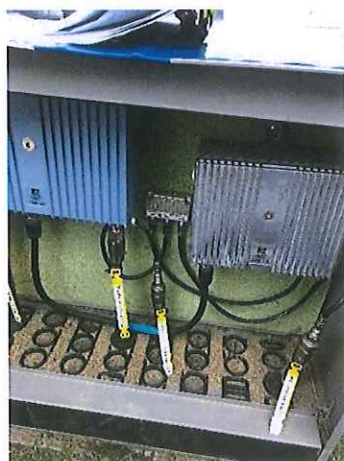
Skab: 183-002-004\_003D3-3

- Der er uoverensstemmelse i mellem udgangsniveauet angivet i dokumentation i forhold til niveau anført på forstærkerkort.

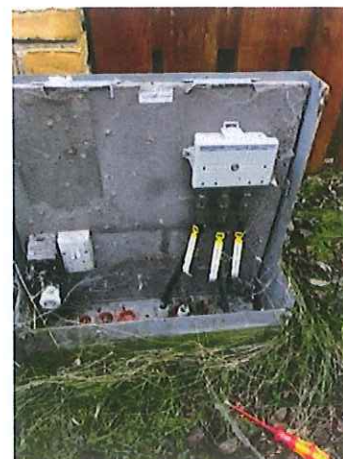
- Fordeler bør være placeret på montageplade eller i skab.
- Fordeler er ikke samme type som angivet i dokumentation.
- Kabler er ikke aflastet.

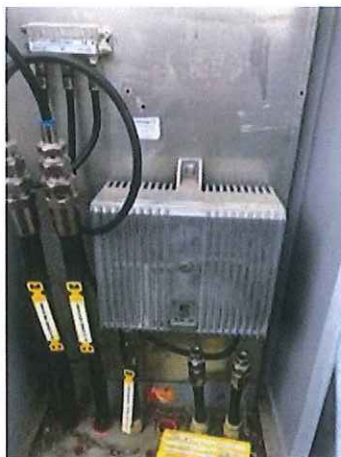
- Montering fremstår rodet.

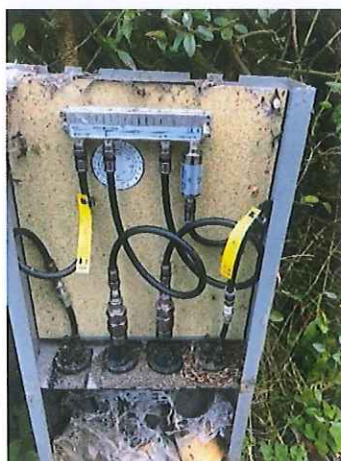
**Adresse: Vibeholms Vænge 68-70**  
**Skab: 183-002-004\_007D3-5**

- Kabler er ikke opmærket.
- Kabler er ikke aflastet.
- Stikledninger er ikke aflastet.

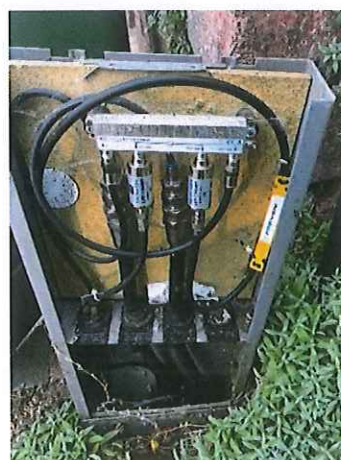
**Adresse: Vibeholms Vænge 71**  
**Skab: 183-002-004\_003D3-11**

- Fordeler bør placeres på montageplade eller i skab.
- Fordeler fremgår ikke af dokumentation.
- Fordeler er ikke samme type som anført i dokumentation.
- Kabler er ikke opmærket.
- Stik på stikledninger bør udskiftes til nyere type.
- Montering fremgår rodet.

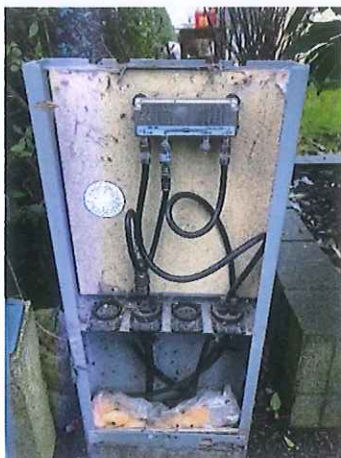
**Skab: 183-002-004\_007D3-7**

- Kabler er ikke opmærket.
- Kabler er ikke aflastet.
- Stikledninger er ikke opmærket.
- Stikledninger er ikke aflastet.

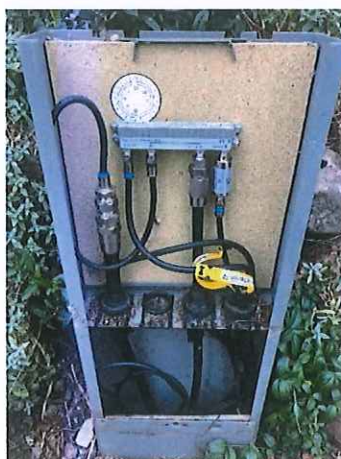
**Skab: 183-002-004\_003D3-4**

- Fordeler er ikke af samme type som fremgår af dokumentation.
- Kabler er ikke opmærket.
- Montering fremstår rodet.

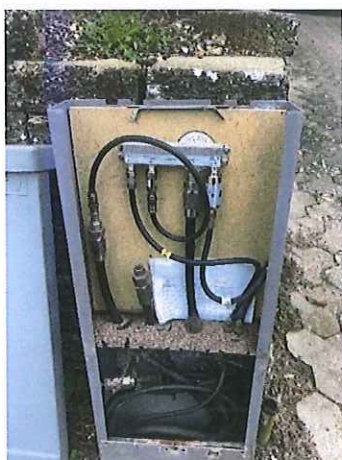
**Skab: 183-002-004\_003D3-5**

- Fordeler bør placeres på montageplade eller i skab.
- Fordeler er ikke af samme type, som angivet i dokumentation.
- Kabler er ikke opmærket.
- Stik på kabler bør udskiftes til nyere type.
- Stik på stikledninger bør udskiftes til nyere type.
- Montering fremstår rodet.

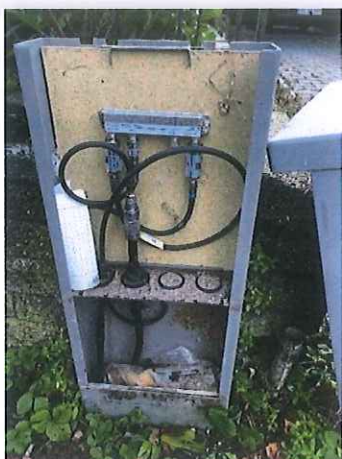
**Skab: 183-002-004\_007D3-4**

- Kabler er ikke opmærket.
- Kabler er ikke aflastet.
- Stikledninger er ikke aflastet.
- Montering fremstår rodet.

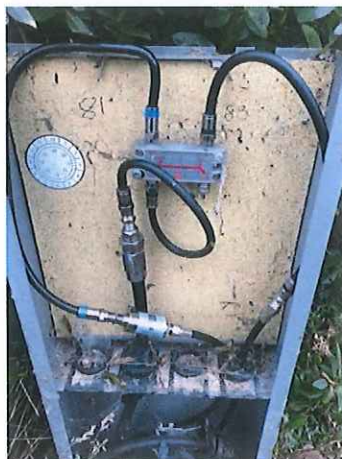
**Skab: 183-002-004\_003D3-6**

- Fordeler bør placeres på montageplade eller i skab.
- Fordeler bør udskiftes til nyere type.
- Kabler er ikke opmærket.
- Stikledninger er ikke opmærket.
- Montering fremstår rodet.

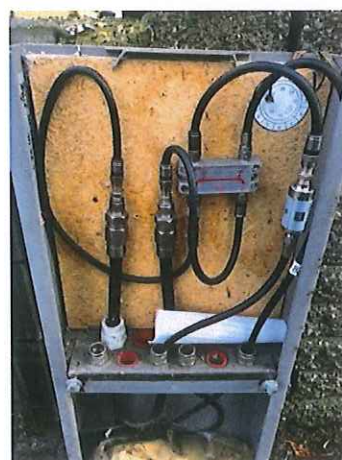
**Skab: 183-002-004\_007D3-3**

- Fordeler bør udskiftes til nyere type.
- Kabler er ikke opmærket.
- Stik på kabel bør udskiftes til nyere type.
- Stikledninger er ikke opmærket.
- Stik på stikledninger bør udskiftes til nyere type.
- Montering fremstår rodet.

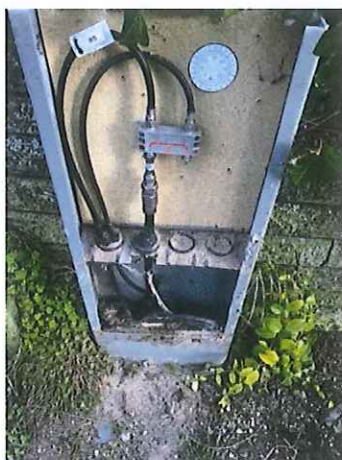
Skab: 183-002-004\_005D3-13

- Fugtspærre er ikke intakt.
- Fordeler bør udskiftes til nyere type.
- Kabler er ikke opmærket.
- Kabler er ikke aflastet.
- Stik på kabler bør udskiftes til nyere type.
- Stikledninger er ikke opmærket.
- Stik på stikledninger bør udskiftes til nyere type.

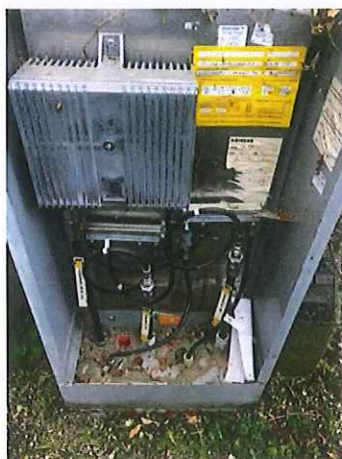
Skab: 183-002-004\_007D3-2

- Kabler er ikke opmærket.
- Stik på kabler bør udskiftes til nyere type.
- Stikledninger er ikke opmærket.
- Stik på stikledninger bør udskiftes til nyere type.
- Montering fremstår rodet.

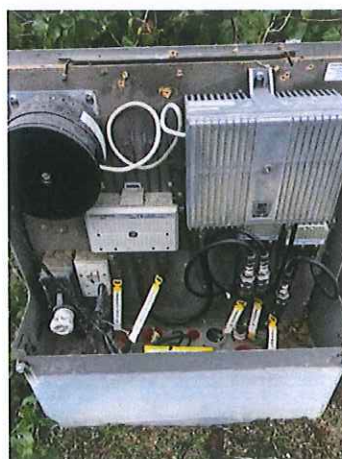
Skab: 183-002-004\_005D3-2

- Fugespærre er ikke intakt.
- Der er mangel på tyller ved indføring i skab.
- Forstærker bør udskiftes til nyere type.
- Kabler er ikke aflastet.
- Montering fremstår rodet.
- 220 V installation er ulovlig.

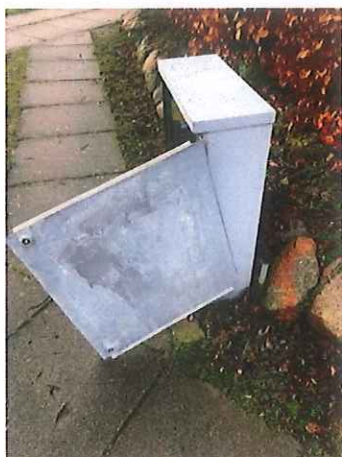
Skab: 183-002-004\_006D3-2

- Skab er defekt i sådan grad, at det bør udskiftes.
- Lås på skab er ikke intakt.
- Kabler er ikke opmærket.
- Kabler er ikke aflastet.
- Montering fremstår rodet.

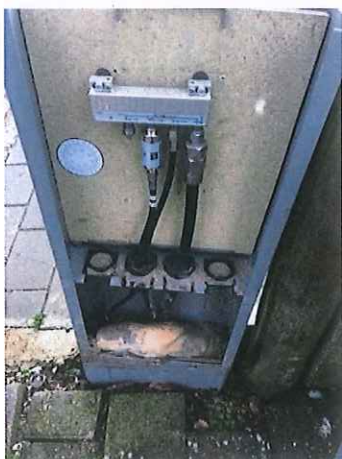
Skab: 183-002-004\_006D3-13

- Fugtspærre er ikke intakt.
- Kabler er ikke opmærket.
- Stik på kabler bør udskiftes til nyere type.
- Stikledninger er ikke opmærket.
- Stik på stikledninger bør udskiftes til nyere type.

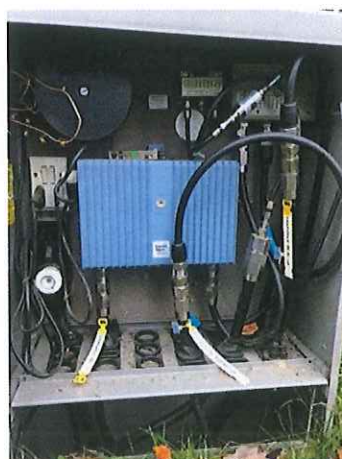
Skab: 183-002-004\_008D3-9

- Kabler er ikke opmærket.
- Stikledninger er ikke opmærket.
- Montering fremstår rodet.
- 220 V installation er ulovlig.

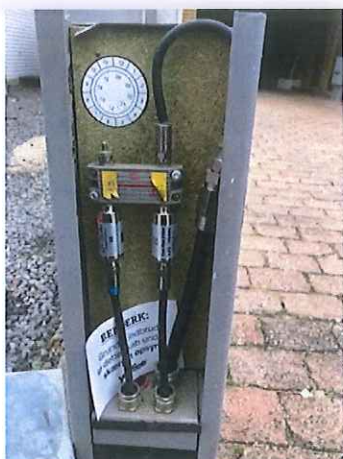
Skab: 183-002-004\_001D3-9

- Fordeler bør placeres på montageplade eller i skab.
- Kabler er ikke opmærket.
- Stikledninger er ikke opmærket.

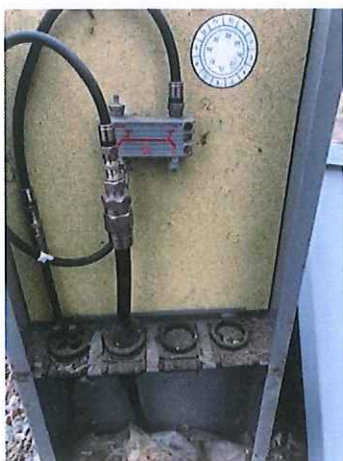
Skab: 183-002-004\_008D3-7

- Fordeler bør udskiftes til nyere type.
- Kabler er ikke opmærket.
- Stikledninger er ikke opmærket.

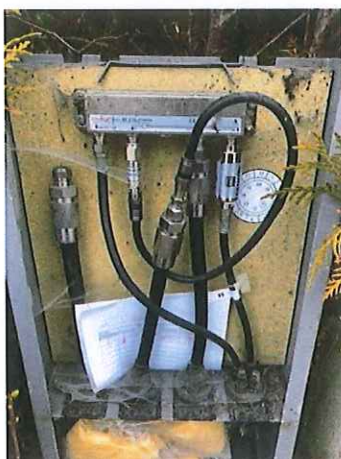
Skab: 183-002-004\_001D3-7

- Fordeler bør placeres på montageplade eller i skab.
- Fordeler er ikke af samme type som fremgår i dokumentation.
- Kabler er ikke opmærket.
- Stik på kabler bør udskiftes til nyere type.
- Stikledninger er ikke opmærket.
- Stikledninger er ikke aflastet.
- Stik på stikledninger bør udskiftes til nyere type.
- Montering fremstår rodet.

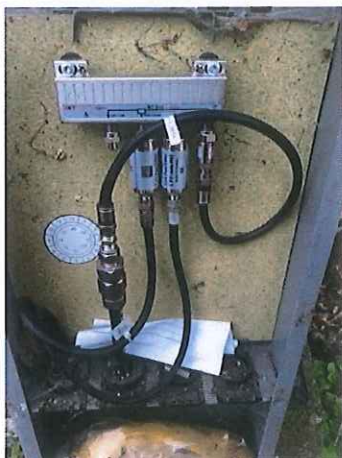
**Skab: 183-002-004\_008D3-6**

- Kabler er ikke opmærket.
- Montering fremstår rodet.

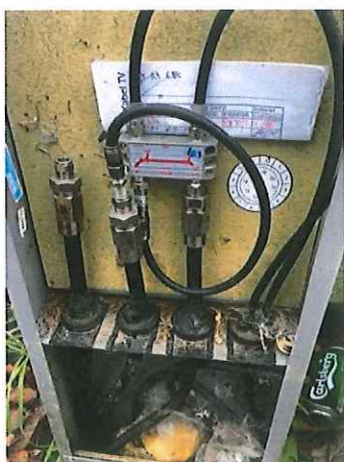
**Skab: 183-002-004\_001D3-10**

- Fordeler bør udskiftes til nyere type.
- Kabler er ikke opmærket.
- Kabler er ikke aflastet.
- Stik på kabler bør udskiftes til nyere type.
- Stikledninger er ikke opmærket.
- Stikledninger er ikke aflastet.
- Stik på stikledninger bør udskiftes til nyere type.

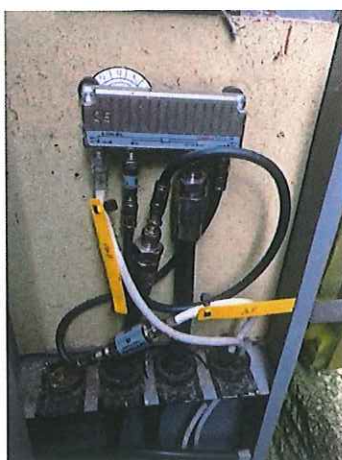
**Skab: 183-002-004\_001D3-8**

- Lås på skab er ikke intakt.
- Fordeler bør placeres på montageplade eller i skab.
- Kabler er ikke aflastet.
- Stik på kabler bør udskiftes til nyere type.
- Der er ikke overensstemmelse mellem kabeltyper angivet i dokumentation i forhold dem, der er anvendt.
- Stikledninger er ikke aflastet.
- Stik på stikledning og stikledning bør udskiftes til nyere type.
- Montering fremstår rodet.

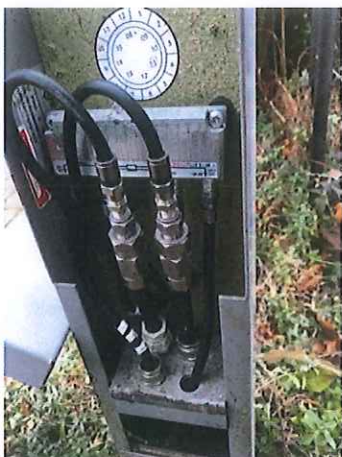
Skab: 183-002-004\_008D3-3

- Fugtspærre er ikke intakt.
- Kabler er ikke opmærket.
- Kabler er ikke aflastet.
- Stik på kabler bør udskiftes til nyere type.
- Stikledninger er ikke opmærket.
- Stikledninger er ikke aflastet.
- Stik på stikledninger bør udskiftes til nyere type.

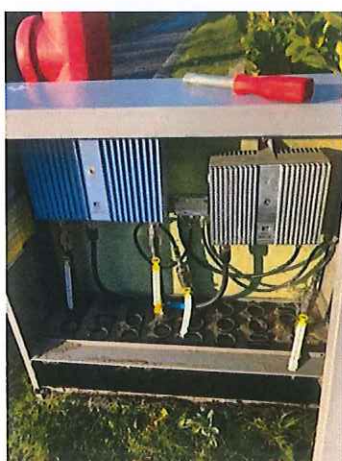
Skab: 183-002-004\_010D3-2

- Fordeler fremgår ikke af dokumentation
- Montering fremstår rodet.

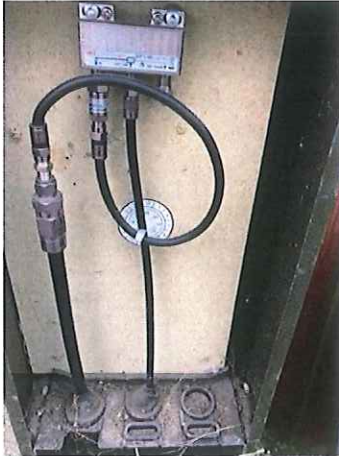
**Skab: 193-002-004\_008D3-8**

- Skab bør udskiftes.
- Der er mangel på tyller ved indføring i skab.
- Kabler er ikke opmærket.
- Stikledninger er ikke opmærket.
- Fugtspærre defekt.

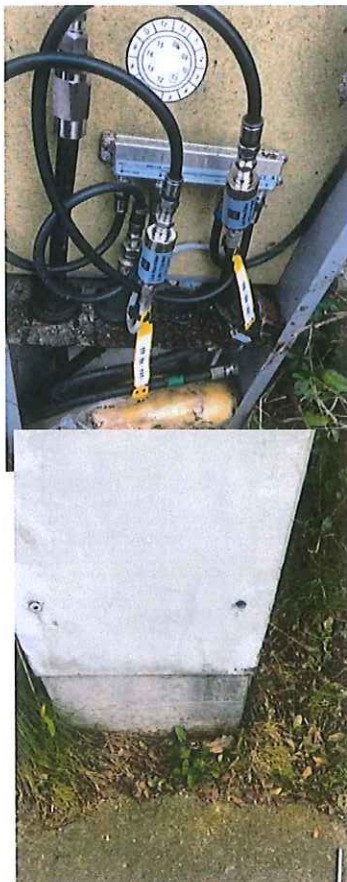
**Skab: 183-002-004\_001D3-3**

- Fordeler er ikke af samme type som anført i dokumentation.
- Kabler er ikke opmærket.
- Stik på kabler bør udskiftes til nyere type.
- Stik på stikledninger bør udskiftes til nyere type.
- Montering fremstår rodet.

- Der er ikke overensstemmelse i mellem udgangsniveau angivet i dokumentation i forhold til niveau anført på forstærkerkort.
- Kabler er ikke opmærket.
- Montering fremstår rodet.
- Lås på skab er ikke intakt.

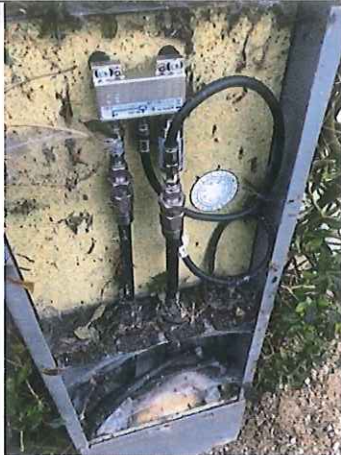
Skab: 183-002-004\_009D3-9

- Kabler er ikke opmærket.

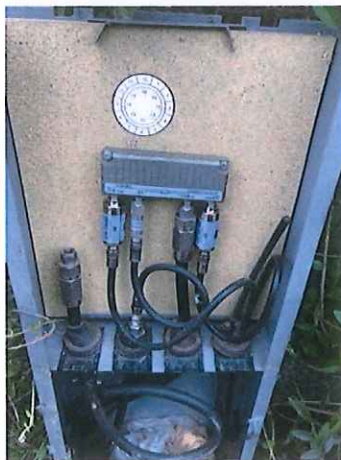
Skab: 183-002-004\_001D3-4

- Lås på skab er ikke intakt.
- Fugtspærre er ikke intakt.
- Der er mangel på tyller ved indføring i skab.
- Fordeler er ikke af samme type som anført i dokumentation.
- Fordeler bør udskiftes til nyere type.
- Kabler er ikke opmærket.
- Kabler er ikke aflastet.
- Stikledninger er ikke opmærket.
- Stikledninger er ikke aflastet.
- Montering fremstår rodet.

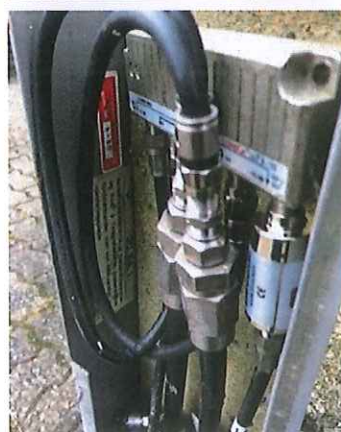
Skab: 183-002-004\_001D3-5

- Fordeler er ikke fastgjort.
- Fordeler bør placeres på montageplade eller i skab.

- Fordeler er ikke af samme type som anført i dokumentation.
- Kabler er ikke opmærket.
- Kabler er ikke aflastet.
- Stik på kabler bør udskiftes til nyere type.
- Stikledninger er ikke opmærket.
- Stikledninger er ikke aflastet.
- Stik på stikledninger bør udskiftes til nyere type.
- Montering fremstår rodet.

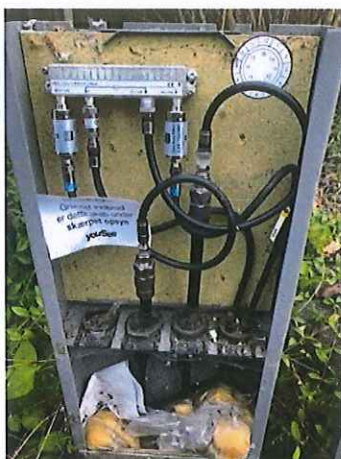
Adresse: Vibeholms Vænge 122-124  
Skab: 183-002-004\_009D3-6

- Kabler er ikke opmærket.
- Montering fremstår rodet.

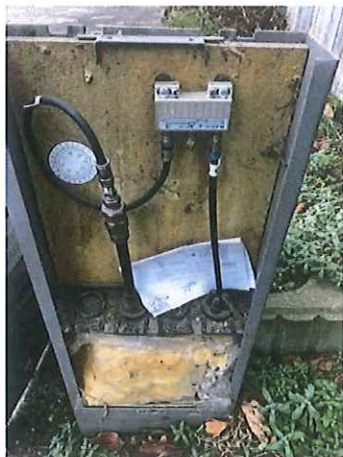
**Adresse: Vibeholms Vænge 126**  
**Skab: 183-002-004\_009D3-4**

- Der blev ikke fundet nogen problemstillinger.

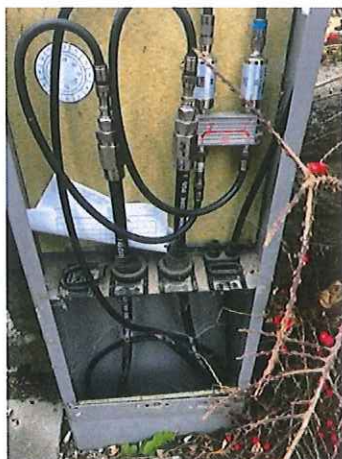
**Adresse: Vibeholms Vænge 128-130**  
**Skab: 183-002-004\_009D3-3**

- Tilt mangler på indgang.
- Fugtspærre er ikke intakt.
- Fordeler bør udskiftes til nyere type.
- Kabler er ikke opmærket.
- Kabler er ikke aflastet.
- Stikledninger er ikke opmærket.
- Stikledninger er ikke aflastet.
- Montering fremstår rodet.

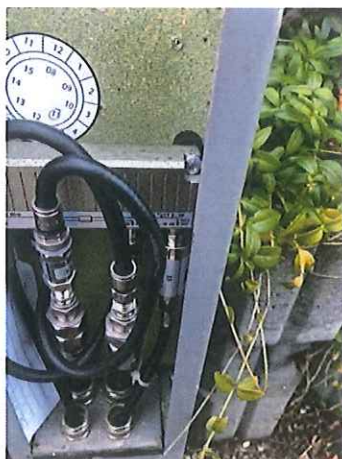
**Adresse: Vibeholms Vænge 132-134**  
**Skab: 183-002-004\_009D3-7**

- Kabler er ikke opmærket.
- Kabler er ikke aflastet.
- Stik på kabler bør udskiftes til nyere type.

- Stikledninger er ikke opmærket.
- Stik på stikledninger bør udskiftes til nyere type.
