# Ishøj Kommune - Trafiksikkerhedsanalyse

Kunde: Ishøj Kommune  
Dokumenttype: Rapport  
Dato: 21-02-2020

Udarbejdet af: EBTE og AMVB  
Kontrolleret af: ALAI  
Godkendt af: NORE  
Dato: 21-02-2020  
Version: Version 1  
Projektnummer: 22.1826.01

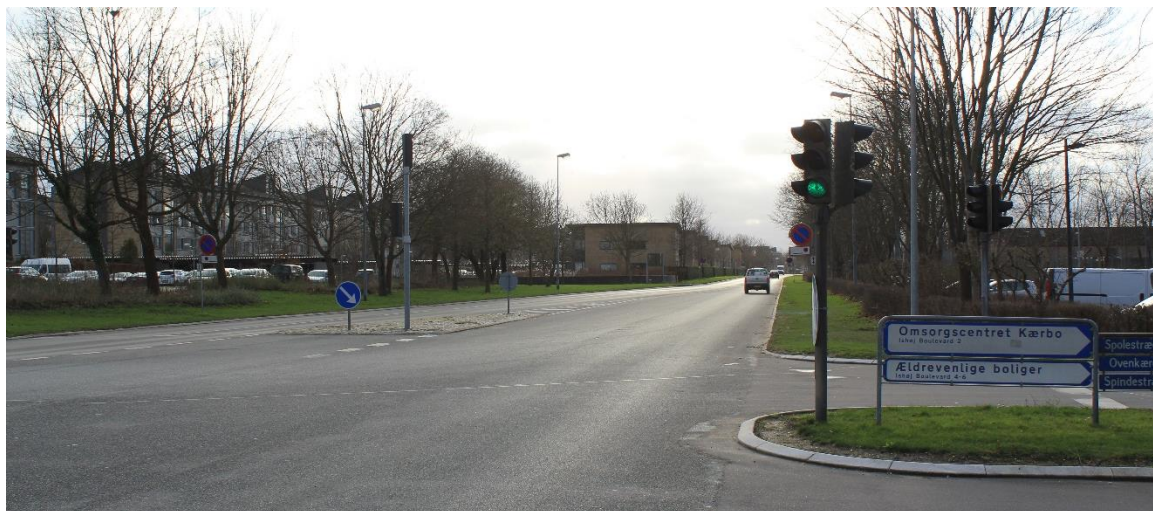
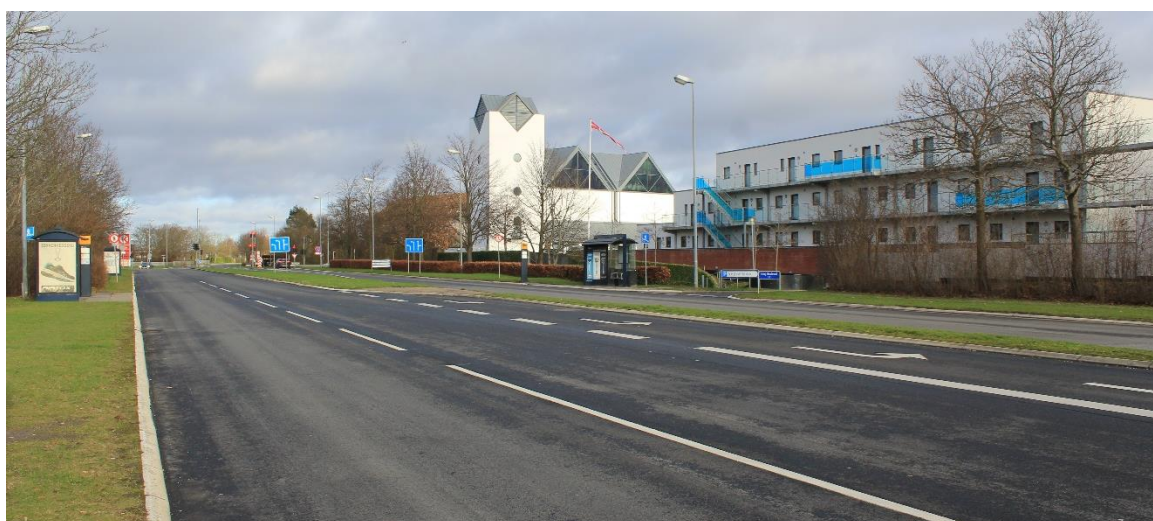
Uheldsbilledet fra kollisionsdiagrammet viste ikke noget entydig mønster, men viste i stedet flere uheld, hvor trafikantadfærd kunne have indflydelse. Ved besigtigelsen fortalte kommunens medarbejdere, at nogle af uheldene muligvis kunne skyldes trafikanter fra Bilka, der blev forvirret over, hvilken vejbane de skulle ligge i og derved lavede uhensigtsmæssige vognbaneskift. Herudover bestod uheldene af venstresvingende fra Ishøj Boulevard til Stenbjerggårds Allé og ligeudkørende på Ishøj Boulevard, der kunne tyde på hastighedsoverskridelser.

Besigtigelsen viste ikke nogen umiddelbare oplagte forbedringer i krydset, såsom genoptegning af afmærkning, da denne var umiddelbart nyligt genoptegnet.

Figur 28: Billede fra besigtigelse. Ishøj Boulevard set mod SV

Figur 29: Billede fra besigtigelse. Ishøj Boulevard set mod NØ

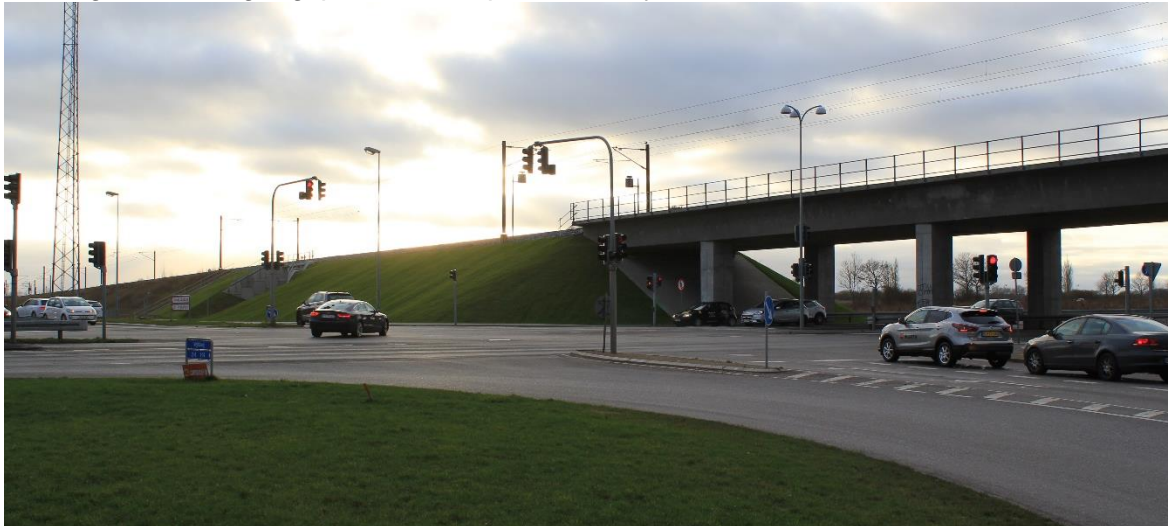
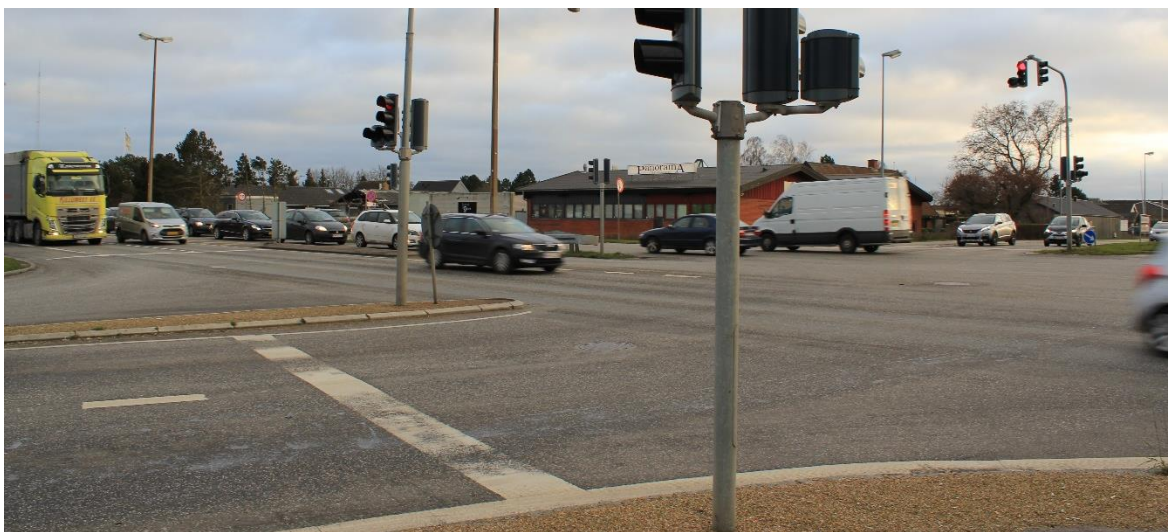
Ved besigtigelsen af krydset Ishøj Stationsvej/Vejleåvej var der fokus på at se på bl.a. svingbevægelserne mellem retningerne, da flere uheld var sket her, samt den generelle stand. Krydset var i udmærket stand og flere af venstresvingsbevægelserne er bundne, hvilket bør være den optimale løsning. Afmærkningen var flere steder lidt slidt, men det var stadig muligt at se alle afmærkninger. Krydset er forholdsvis nyt og har en stor trafikmængde gennemkørende. Netop i dette kryds virker kørebanerne smallere, hvilket medfører at hastigheden i krydset ikke kan være ligeså høj. Det blev derudover på besigtigelsen bemærket, at bilisterne, der kommer ad Ishøj Stationsvej i vestgående retning og skal dreje til højre ad Vejleåvej mod nord bliver hurtigt utålmodige og benytter kantbanen og rabatten til at komme forbi de ligeudkørende, der holder i kø i vestgåenderetning for at komme til højresvingsbanen.

Da der ikke kører cyklister her er der ikke en åbenlys kollisionsrisiko, men denne adfærd er stadig ikke hensigtsmæssigt, og det kunne overvejes om højresvingssporet burde forlænges med udgangspunkt i en kapacitetsanalyse.

Figur 37: Billede fra besigtigelse. Set mod SV

Figur 38: Billede fra besigtigelse. Set mod Ø

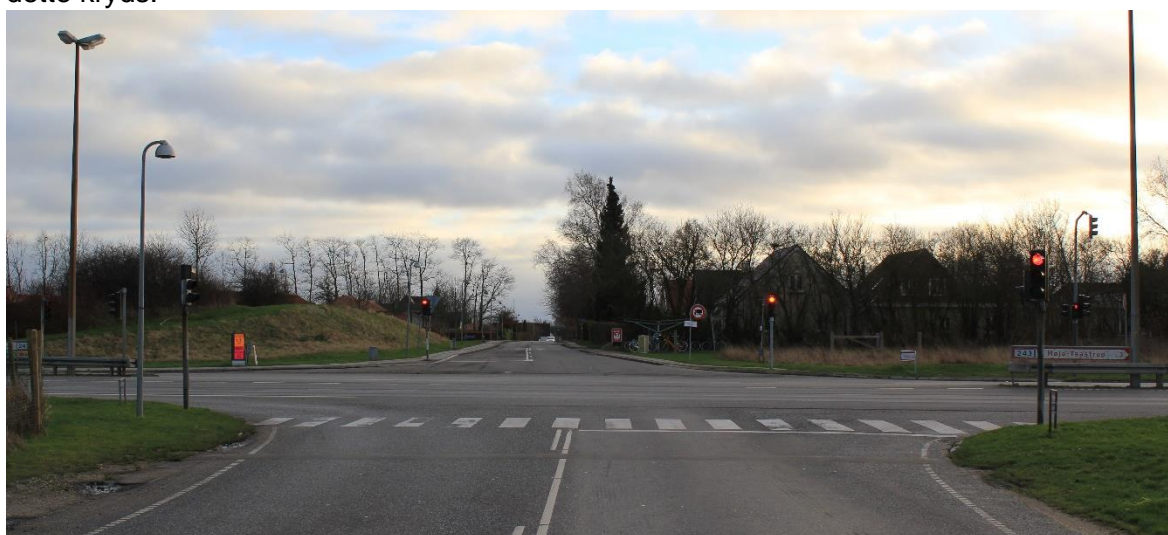
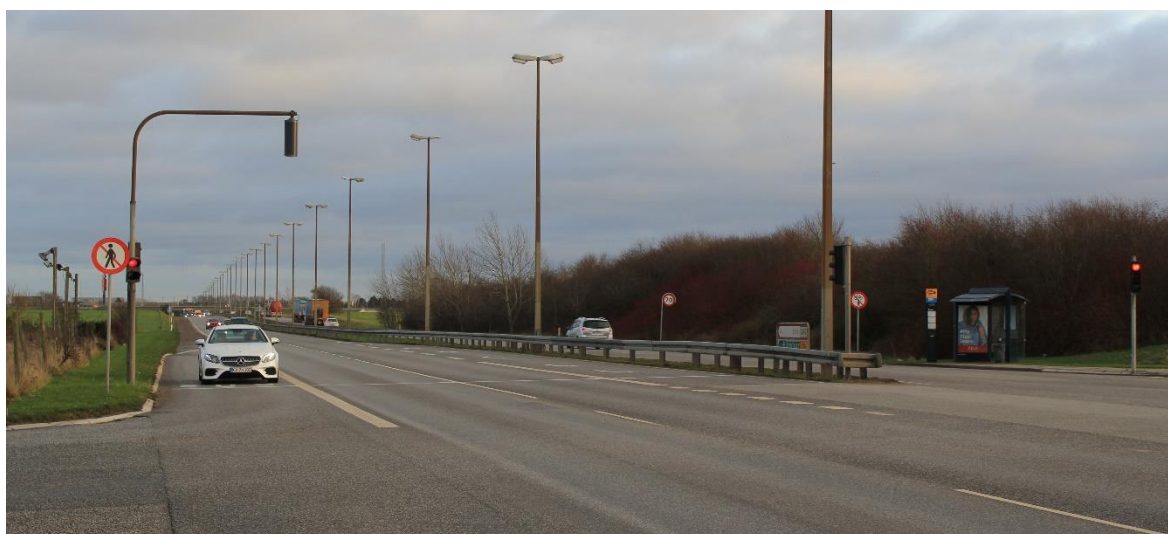
Ved besigtigelsen af krydset Ishøj Stationsvej/Tåstrup Valbyvej var der stor fokus på at undersøge årsagerne til de mange bagendekollisioner, samt uheldene mellem ligeudkørende og venstresvingende til Tåstrup Valbyvej mod nord.

Af kommunens medarbejdere blev det oplyst at signalprogrammet er trafikstyret, og at de havde bemærket, at det pga. den store forskel i trafikmængderne mellem Tåstrup Valbyvej og Ishøj Stationsvej kunne have tendens til at skifte mellem retningerne meget abrupt. Dette vil overraske bilisterne og kan medføre det uheldsbillede, som der ses i dette kryds.

Figur 39: Billede fra besigtigelse. Set mod S

Figur 40: Billede fra besigtigelse. Set mod Ø

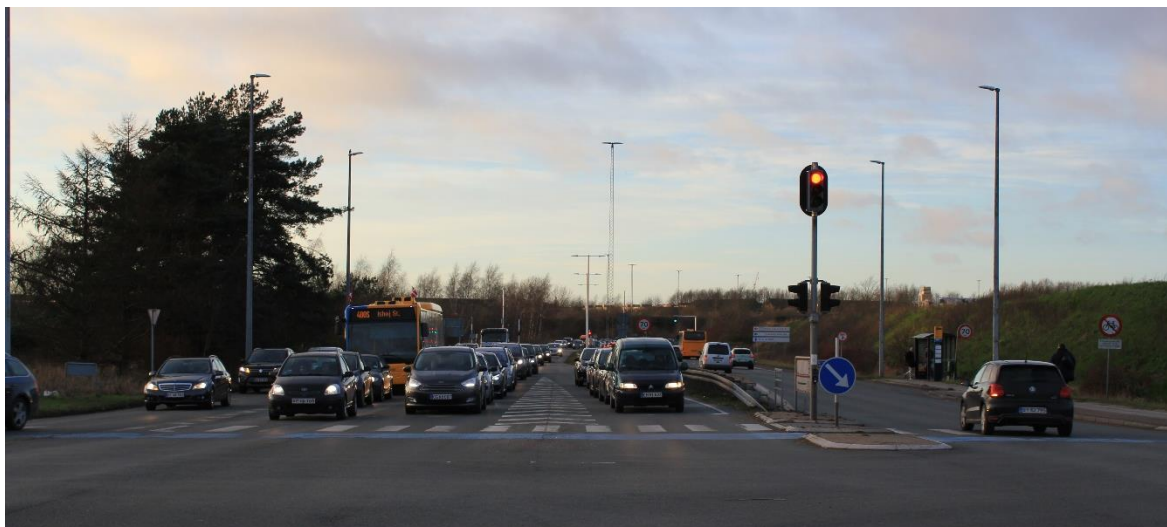
Figur 42: Billede fra besigtigelse. Set mod NV

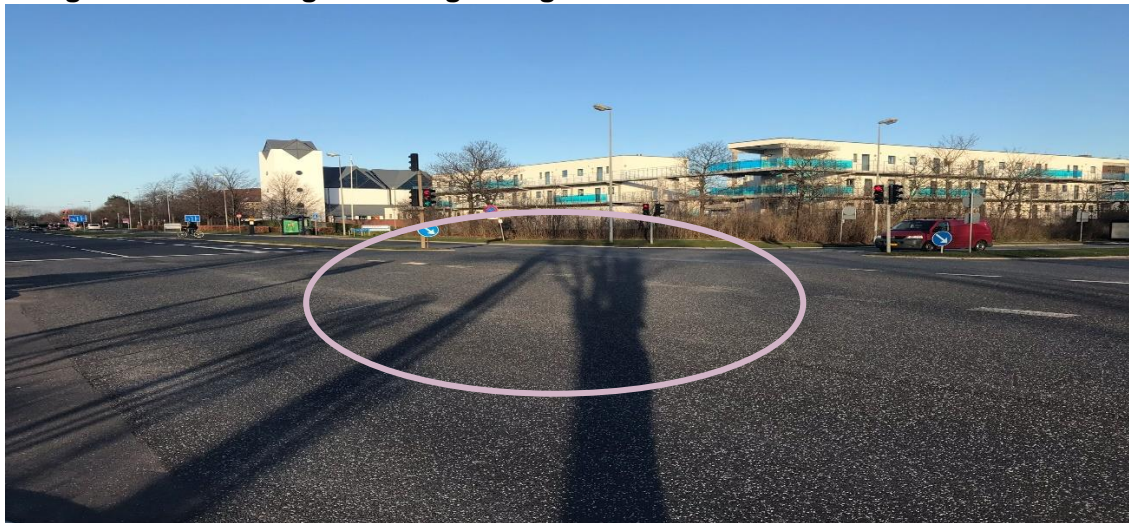
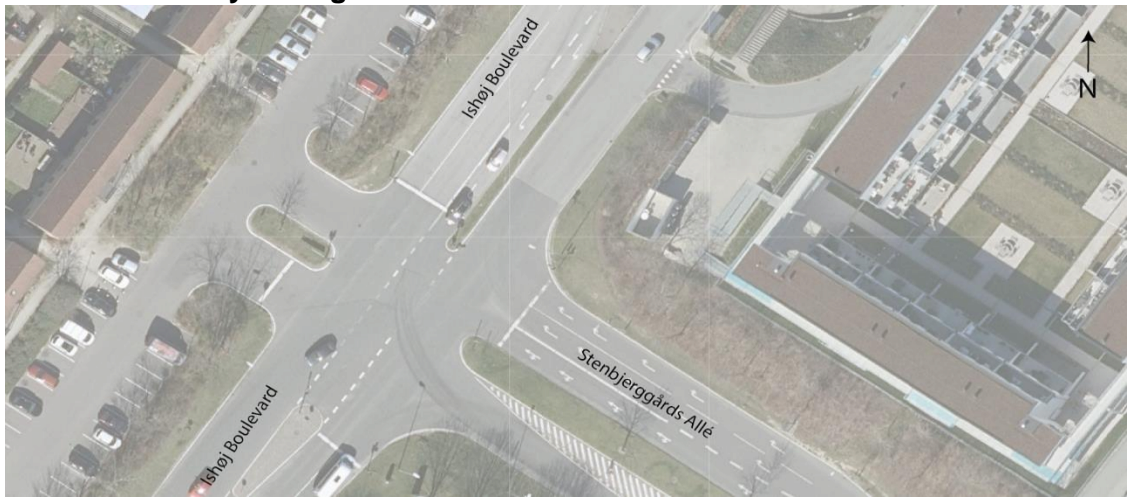
<b>Lokalitet</b>	Ishøj Boulevard/ Stenbjerggårds Allé		
<b>Kryds/Strækning</b>	Kryds	<b>Hastighedsbegrænsning:</b>	50 km/t
<b>Problembeskrivelse:</b> I krydset oplever bilisterne forvirring om vognbaneplacering og placering ved svingende bevægelser.			
<b>Manglende afstriking ved svingbevægelser:</b>

<b>Løsningsforslag:</b>			
<ul style="list-style-type: none"> <li>• Etablering af varslingslinje (Q44) på Ishøj Boulevard (nord).</li> <li>• Erstatte den ene højresvingsbane med en ligeudkørende bane.</li> <li>• Etablering af bundet venstresving</li> </ul>			
<b>Elementer i løsning:</b>			
<ul style="list-style-type: none"> <li>• Afmærkningsarbejder</li> </ul>			
<b>Samlet prisskøn: 5.000 kr.</b>

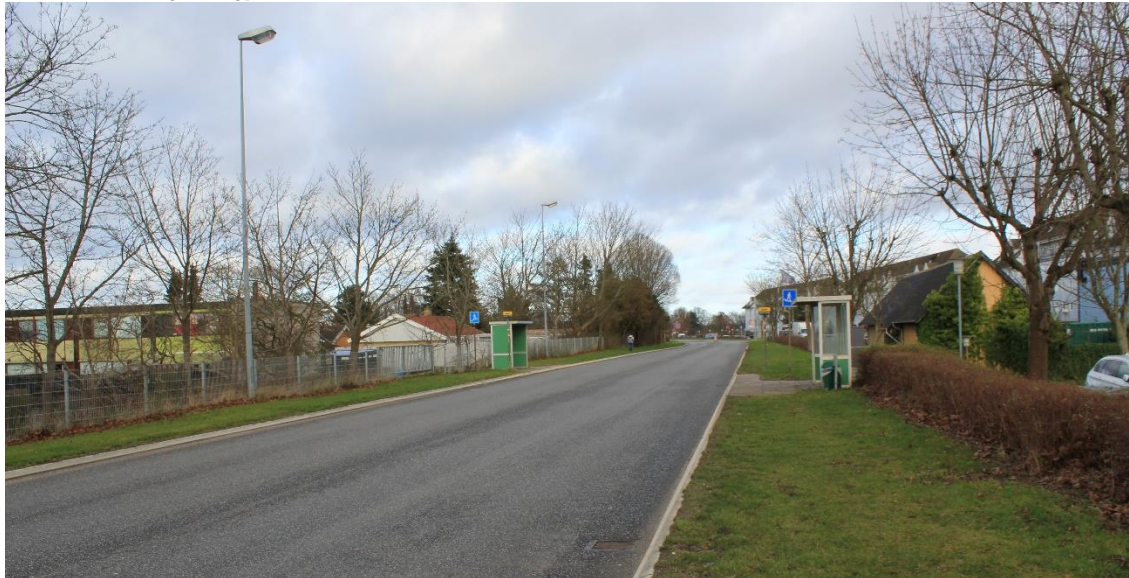
<b>Lokalitet</b>	Vildtbanevej		
<b>Kryds/Strækning</b>	Strækning	<b>Hastighedsbegrænsning:</b>	50 km/t
<b>Problembeskrivelse:</b>			
Vildtbanevej er en ca. 8 m. bred lokal vej uden midterafstribning, hvor der opleves problemer med hastighed og uopmærksomhed ved eneuehld.			
<b>Vildtbanevejs vejprofil:</b>

<b>Løsningsforslag:</b>			
<ul style="list-style-type: none"> <li>• Etablering af vognbane adskillelse, hvor overskridelse af spærrelinje kan ske hvor der er vognbanelinjer i forbindelse med ind – og udkørsler.</li> <li>• Forvarsling med hastighedsangivelse (50km/t).</li> <li>• Indsnævring af vejen med kantbaner, med henblik på at indrette vejen i henhold til den angivet hastighedsbegrænsning.</li> </ul>			
<b>Elementer i løsning:</b>			
<ul style="list-style-type: none"> <li>• Afmærkning- og skiltningsarbejder</li> <li>• Indsnævring (flytning af kantsten)</li> </ul>			
<b>Samlet prisskøn: 185.000 kr.</b>

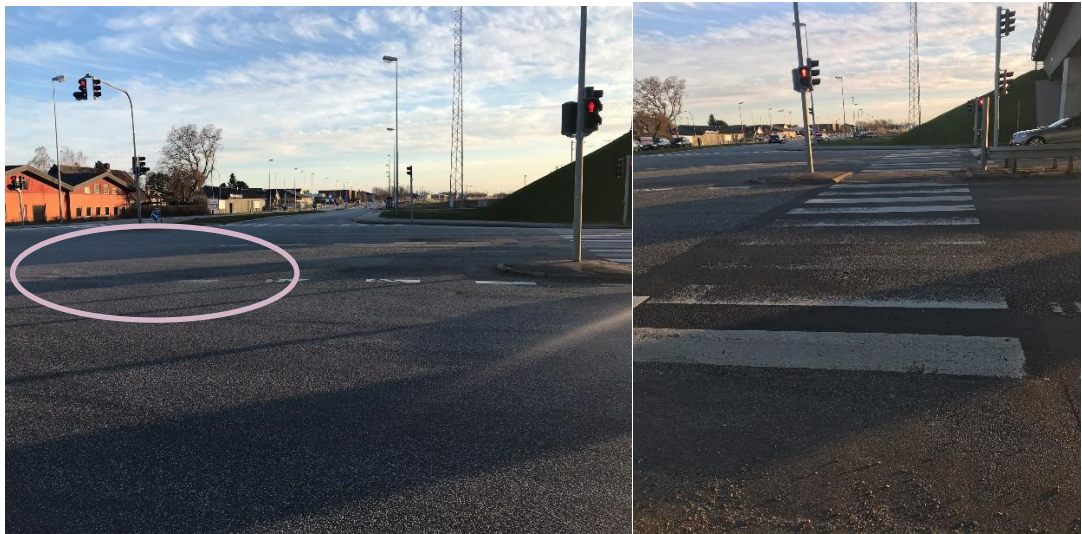
<b>Lokalitet</b>	Ishøj Stationsvej/Vejleåvej		
<b>Kryds/Strækning</b>		<b>Hastighedsbegrænsning:</b>	70 km/t
<b>Problembeskrivelse:</b> Vejleåvej er et forholdsvis nyt kryds, hvor der ikke er et tydeligt uheldsbillede. Afmærkningen bør dog opgraderes.			
<b>Afmærkningens og asfaltens stand:</b>

<b>Løsningsforslag:</b>			
<ul style="list-style-type: none"> <li>• Afmærkning bør genopfriskes – særligt svingbaneafmærkningen midt i krydset samt fodgængerfeltet mod Vejleåvej syd.</li> </ul>			
<b>Elementer i løsning:</b>			
<ul style="list-style-type: none"> <li>• Afmærkningsarbejder</li> </ul>			
<b>Samlet prisskøn: 15.000 kr.</b>

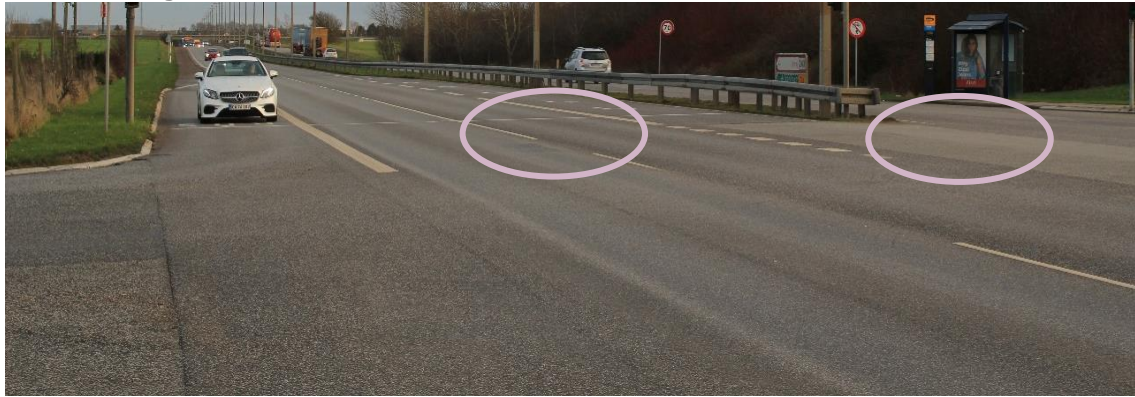
<b>Lokalitet</b>	Ishøj Stationsvej/ Tåstrup Valbyvej		
<b>Kryds/Strækning</b>	Kryds	<b>Hastighedsbegrænsning:</b>	70 km/t
<b>Problembeskrivelse:</b> Krydsets problemer opstår i forbindelse med svingbevægelser og bagendekollisioner, der tyder på, at signalet bør omprogrammeres eller på anden måde optimeres.			
<b>Afmærkningens stand:</b>

<b>Løsningsforslag:</b>			
<ul style="list-style-type: none"> <li>• Forlænge svingbaner.</li> <li>• Etablere ETA Signalfunktion (Estimeret Tid til Ankomst)</li> <li>• Afmærkning bør genopfriskes – særligt svingbaneafmærkningen midt i krydset (S16).</li> </ul>			
<b>Elementer i løsning:</b>			
<ul style="list-style-type: none"> <li>• Afmærkningsarbejder</li> <li>• Signalarbejder (montering af 6 stk. radar, om projektering af signal om programmering af signal inkl. montage af radarer).</li> </ul>			
<b>Samlet prisskøn: 237.500</b>

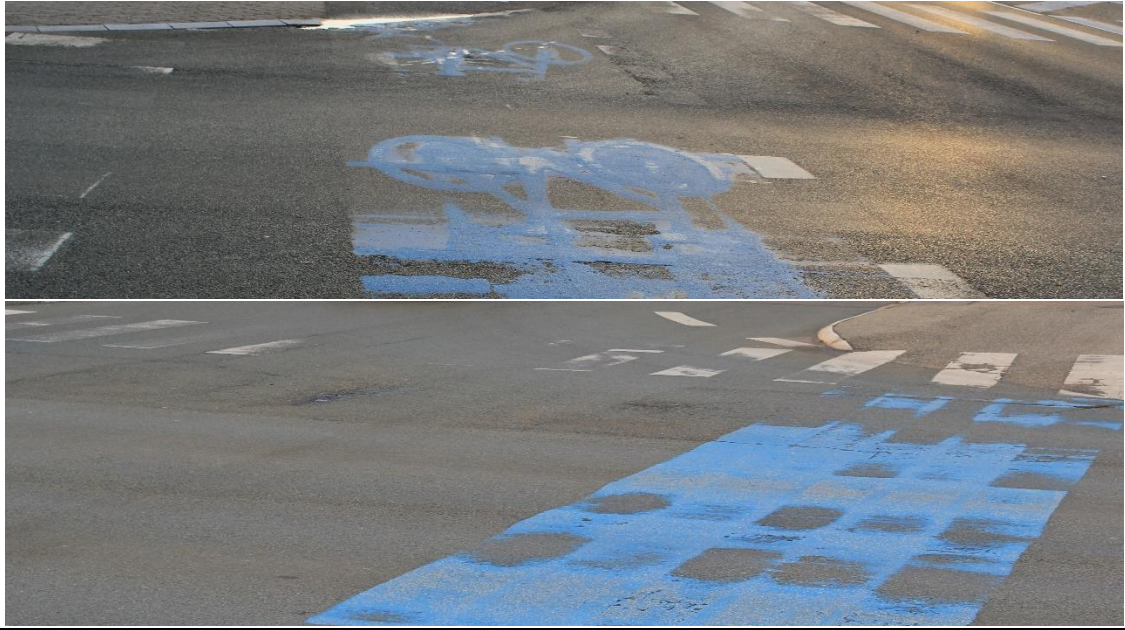
<b>Lokalitet</b>	Ishøj Stationsvej/ Køgevej		
<b>Kryds/Strækning</b>	Kryds	<b>Hastighedsbegrænsning:</b>	70 km/t
<b>Problembeskrivelse:</b> Problemerne i krydset opstår mellem bilister med modsat retning, samt mellem svingende bilister og ligeudkørende cyklister.			
<b>Afmærkningens stand i krydset:</b>

<b>Løsningsforslag:</b>			
<ul style="list-style-type: none"> <li>• Afmærkning bør genopfriskes – Fodgængerovergange og svingbaneafmærkningen midt i krydset (S16).</li> <li>• Afmærkningen af de blå cykelfelter bør genopfriskes.</li> <li>• Etablering af bundet venstresving for svingende ad Hveen Boulevard til Køgevej.</li> <li>• Etablere ETA Signalfunktion (Estimeret Tid til Ankomst)</li> </ul>			
<b>Elementer i løsning:</b>			
<ul style="list-style-type: none"> <li>• Afmærkningsarbejder</li> <li>• Etablering af heller</li> <li>• Signal arbejder (montering af 6 stk. radar, om projektering af signal om programmering af signal inkl. montage af radarer).</li> </ul>
