Til
I/S Strandparken

Tilstandsregistrering og investeringsplan 2023

Udvalgte anlæg

Projekt navn **Strandparken, tilstandsregistrering og investeringsplan**
Projekt nr. **1100054404**
Modtager **I/S Strandparken**
Dokumenttype **Rapport**
Version **4**
Dato **2023-03-10**
Udarbejdet af **BL**
Kontrolleret af **CLBA**
Godkendt af **BL**
Beskrivelse **Oversigtsrapport for tilstandsregistrering og investeringsplan**

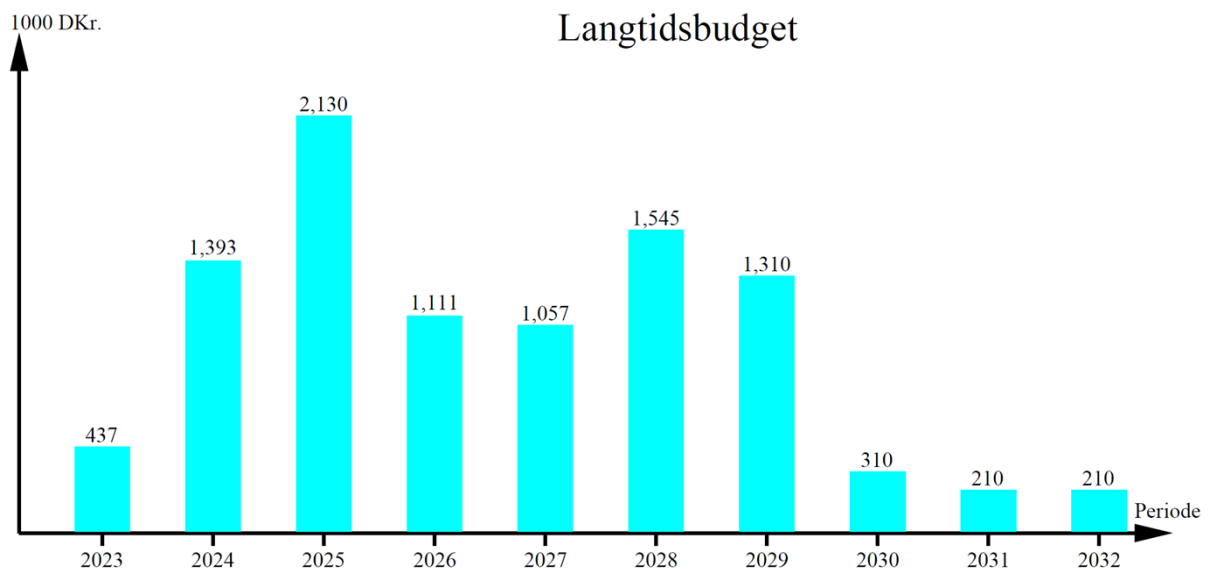
Figur 12 Mulig fordeling af udgifterne i scenarie 2 over 10 år i 1.000 kr.

Nedenstående Figur 12 viser en mulig fordeling af udgifterne i scenarie 2.

2023 er medtaget i investeringsplanen da der er konstateret nogle elementer der bør udbedres i indeværende år.
