Dato: 24. august 2017

Gennemgang antenneanlæg Vildtbanegård afd. 1

Gennemgang antenneanlæg Vildtbanegård afd. 2

Gennemgang af antenneanlæg Vildtbanegård afd. 3.

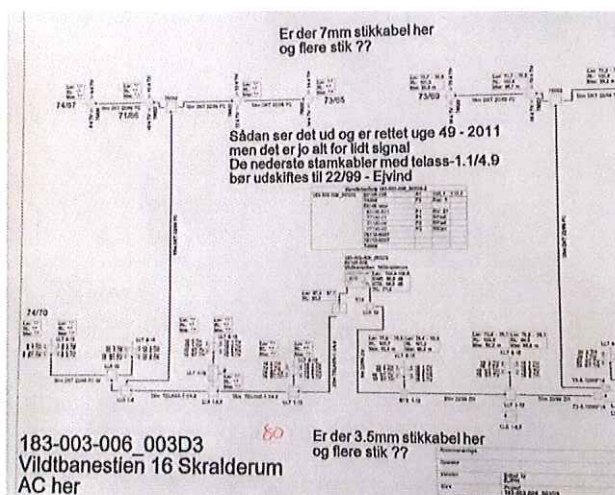
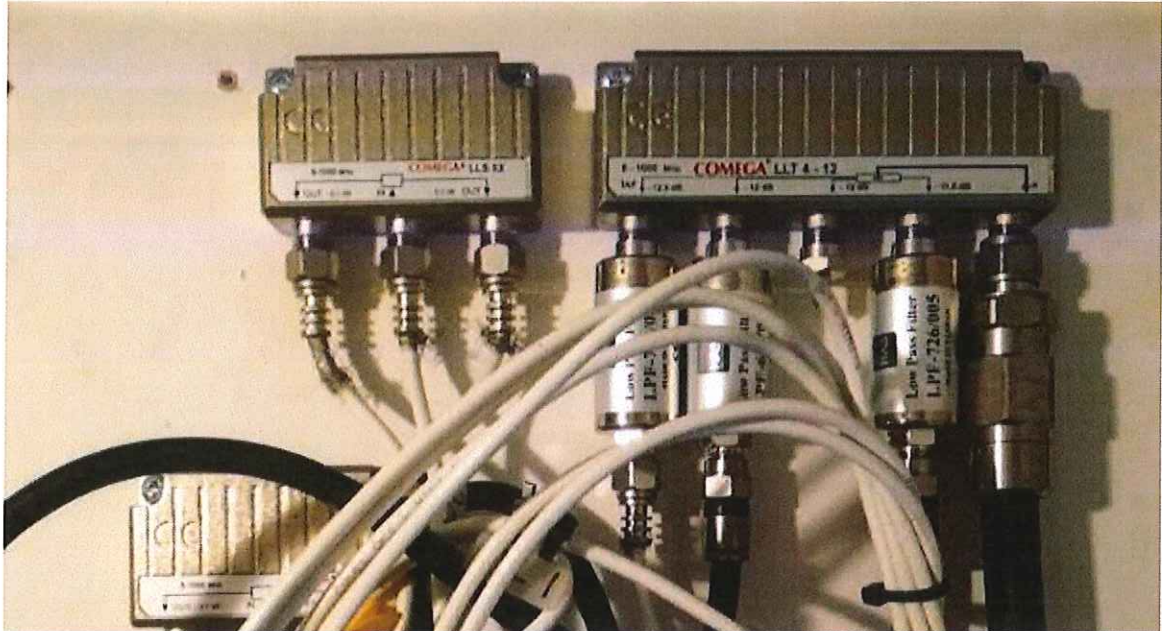
Loft

Anlægget bør projekteres om, da den foreliggende dokumentation fra Dansk Kabel TV er usammenhængende i forhold til de faktiske målinger som der er indskrevet i dokumentationen og signaler er meget forskelligt til lejlighederne.

Et par steder er der skrevet i dokumentationen at der er alt for lidt signal, og kabler bør skiftes.

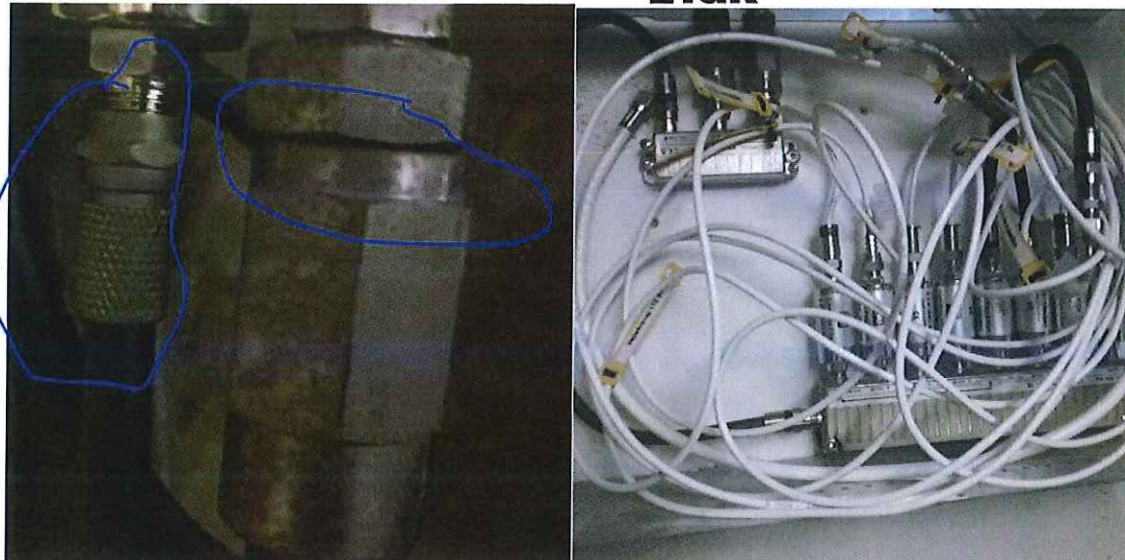
Ikke sammenspændt og rodet kablinger generelt
