# Bilag 1 Gennemgang af kildepladser

# 1 Tranegilde Kildeplads

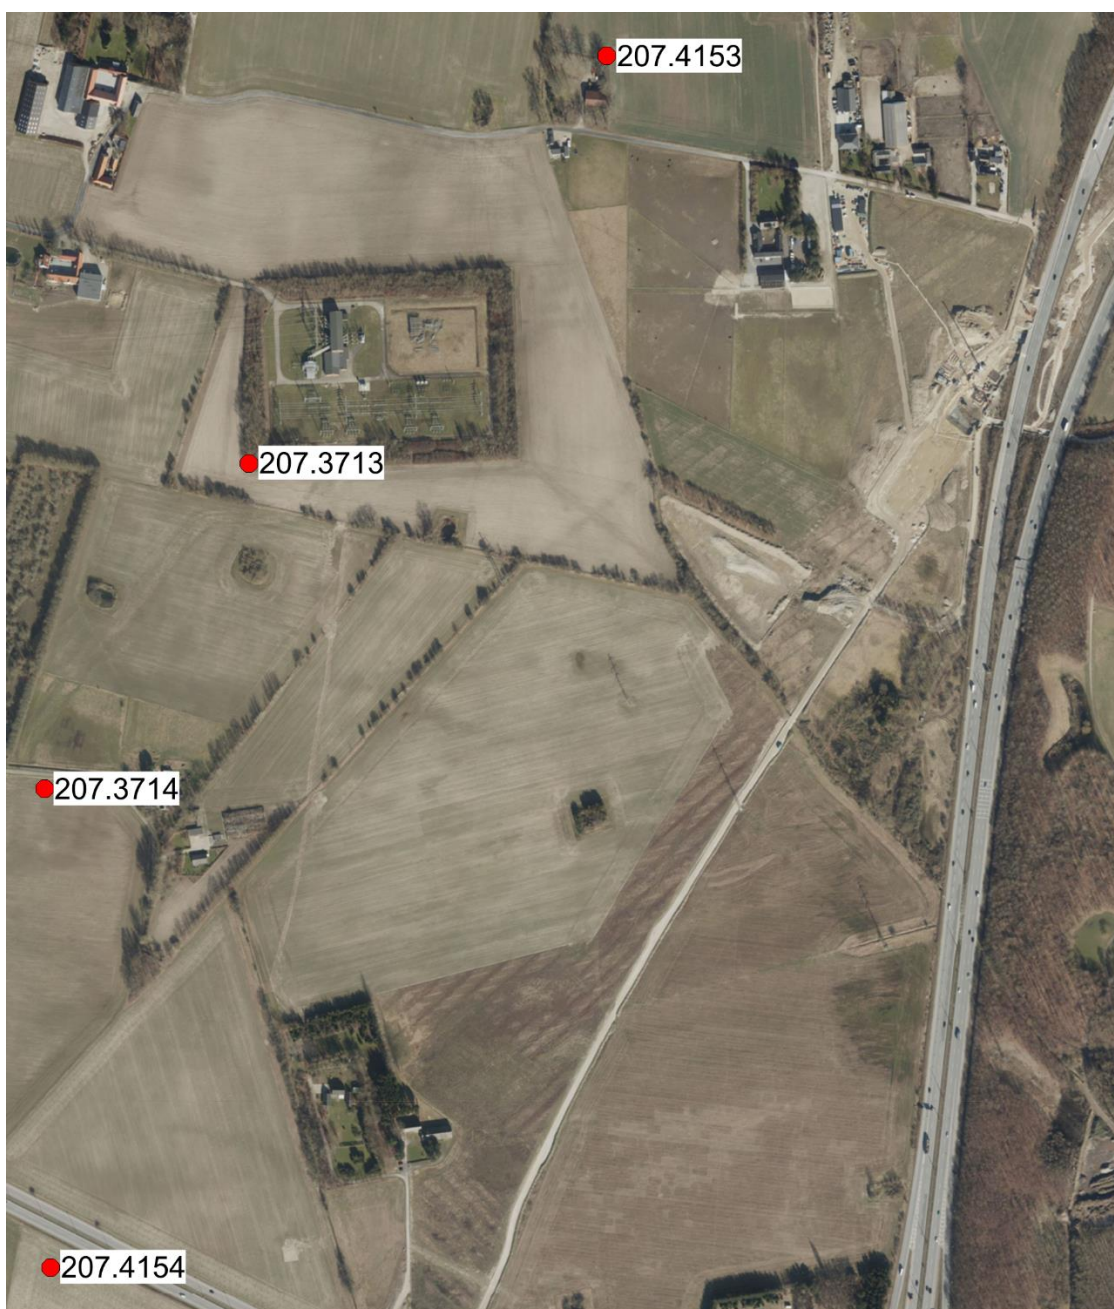
Figur 1-2. Indvindingsboringer på Tranegilde kildeplads.

De fire borerer på kildepladsen er alle filtersat i kalken (tabel 1-1). Som det ses af figur 1-2 er borerne placeret med store indbyrdes afstande i en linje parallelt med motorvejen.

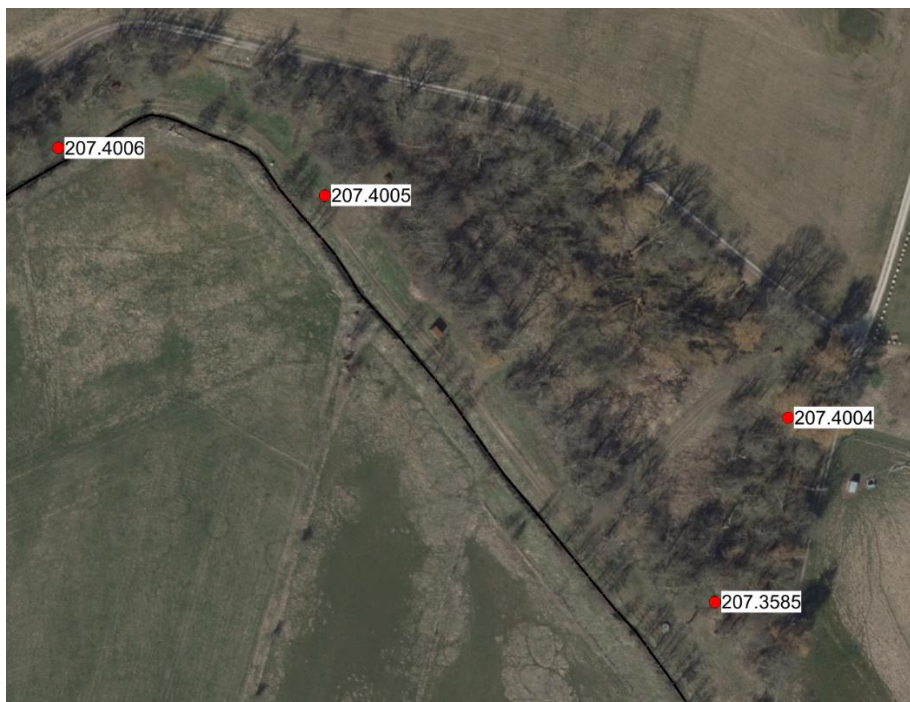
Figur 2-3. Indvindingsboringer på Ishøj Kildeplads.

Grundvandet indvindes fra 4 boringer (tabel 2-1 og figur 2-3) som alle er filtersatte i både skrivekridtet og bryozokalken. Indvindingen sker dog udelukkende fra bryozokalken.

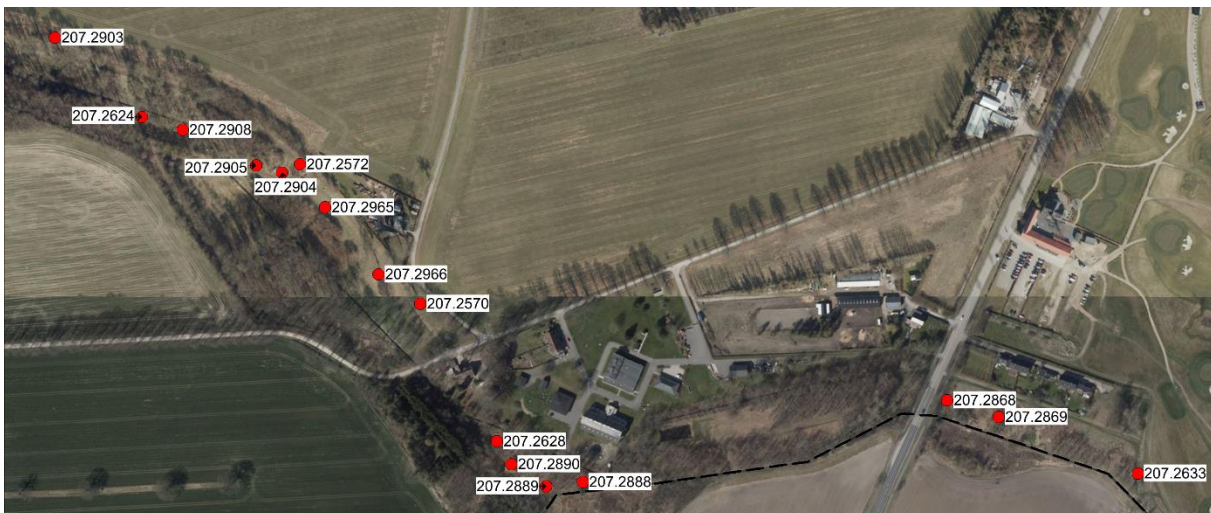
Figur 3-3. Thorsbro Kildeplads med aktive indvindingsboringer.

Der oppumpes grundvand fra i alt 18 indvindingsboringer (se tabel 3-1 og figur 3-3) som er filtersat i det primære magasin, som ved kildepladsen består af bryozokalk samt sand der direkte overligger kalken (figur 3-2). De ovenliggende kvartære lag består af 5-20 meter tykke lerlag med sandindslag.

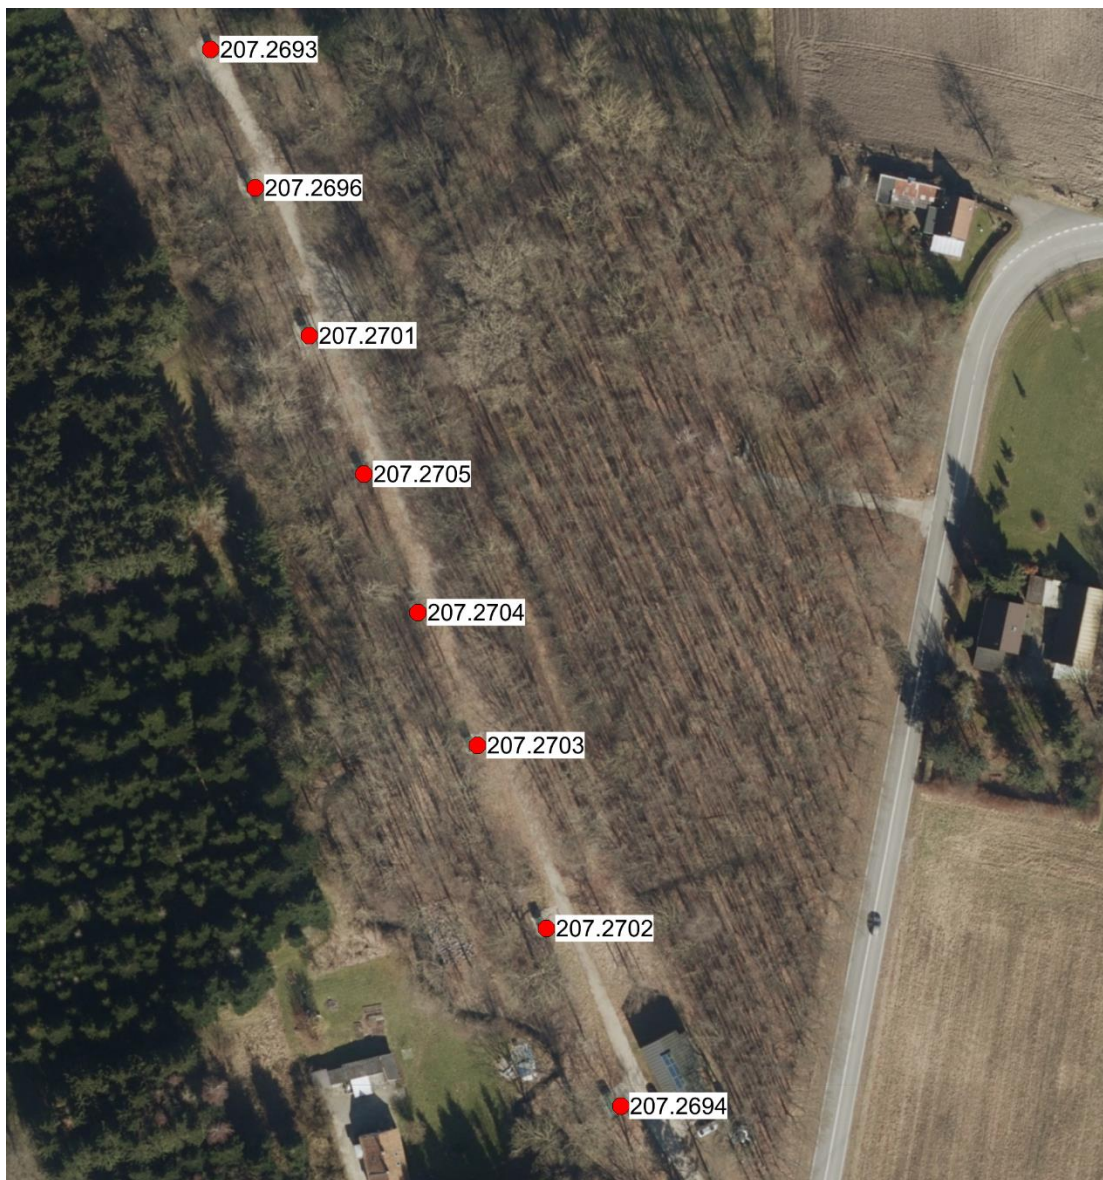
Figur 5-2 Boringer på Solhøj Kildeplads.

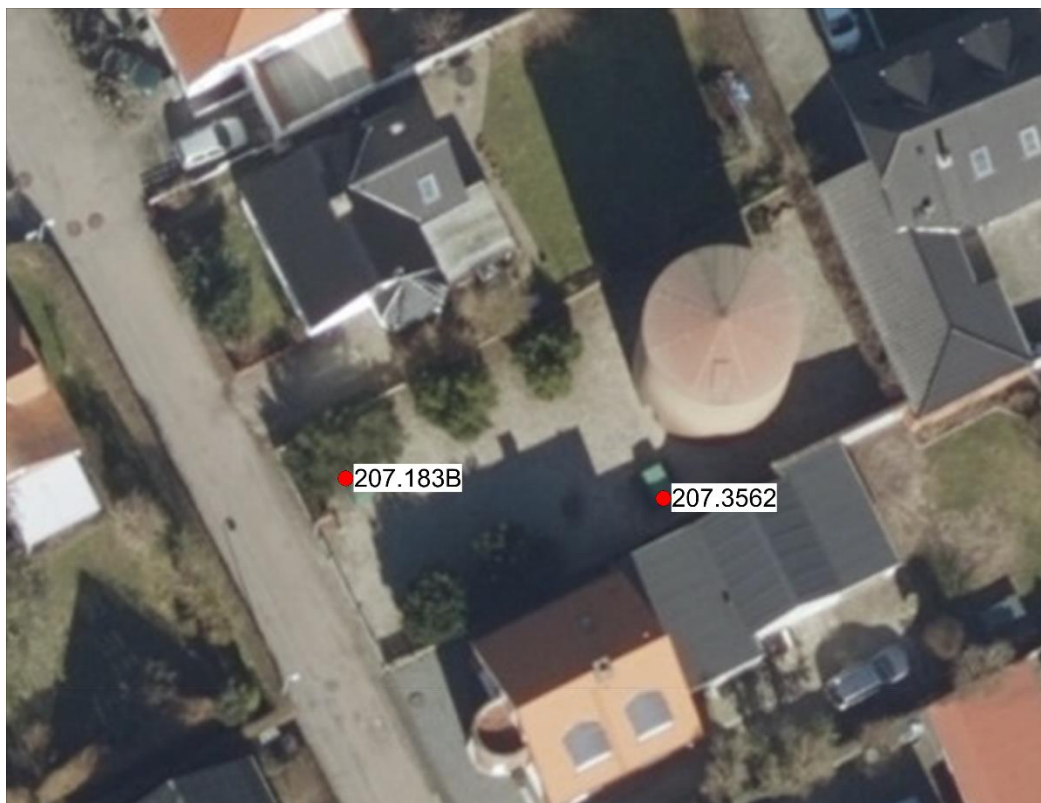
De to indvindingsboringer er henholdsvis 22 og 34 m dybe. Begge boringer er formentlig lavet som åbne kalkboringer (se figur 8-2 og tabel 8-1).

Figur 8-2. De to boringer ved Hedehusene Vestre Vandværk, som er placeret på samme matrikel som vandtanken.

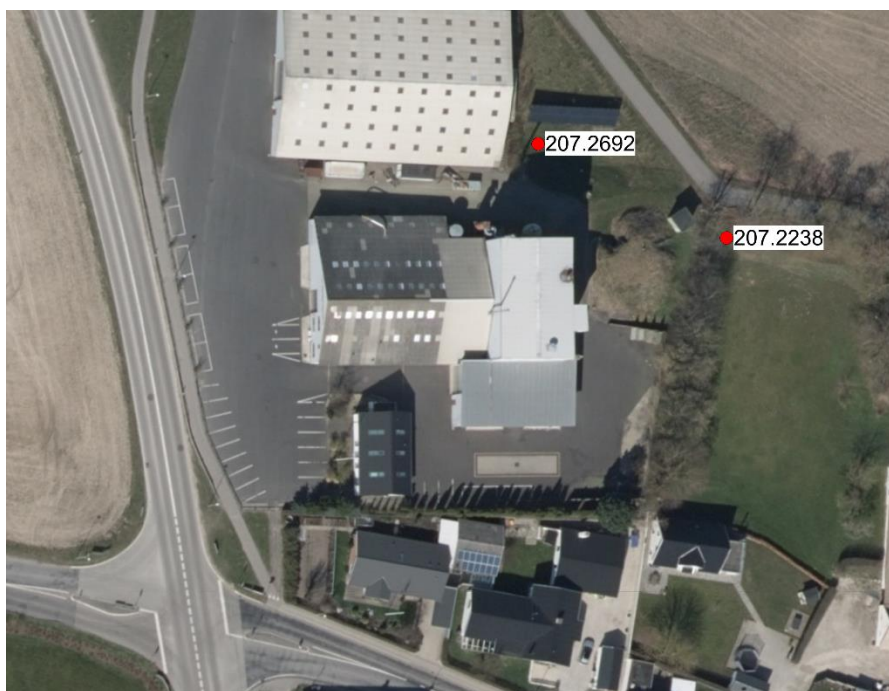
Figur 10-2 Placeringen af de to boringer til Stærkende Vandværk.
