Bilag 1 Gennemgang af kildepladser

1 Tranegilde Kildeplads

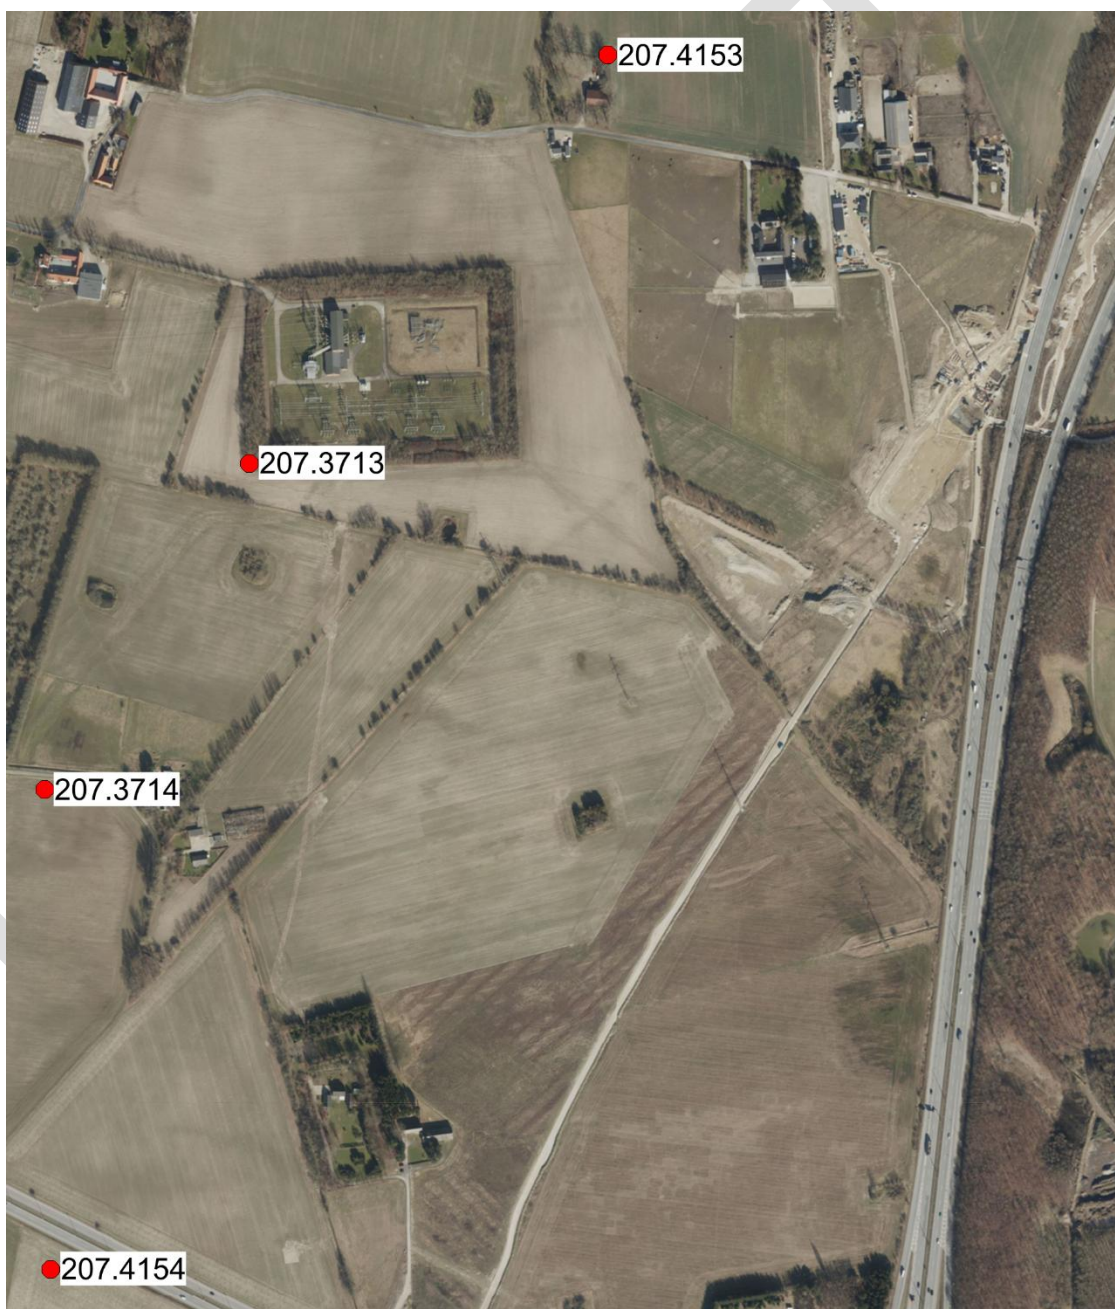
Figur 1-2. Indvindingsboringer på Tranegilde kildeplads.

De fire boringer på kildepladsen er alle filtersat i kalken (tabel 1-1). Som det ses af figur 1-2 er borerne placeret med store indbyrdes afstande i en linje parallelt med motorvejen.

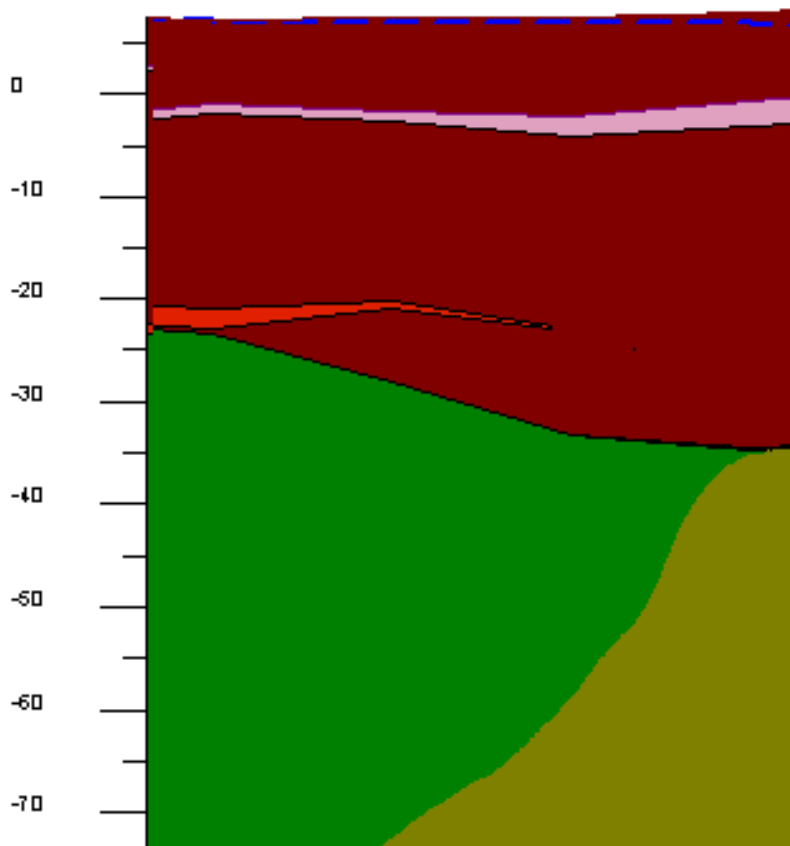
Figur 2-2 Geologien ved Ishøj Kildeplads. Potentialet i det primære magasin er vist som en blå stiplede linje nær terrænet. Kalken er inddelt i danienkalk (grøn) og skrivekridt (gulgrøn) som er overlejret af et lerdække (brun) på ca. 20 meter med mindre indlejringer af sand (rød og lyserød).

De to kalktyper har forskellige egenskaber som betyder, at grundvandet strømmer forskelligt i disse. Bryozokalken er generelt mere opsprækket end skrivekridtet, og vandet har nemmere ved at strømme i denne type kalk frem for den mere bløde kompakte skrivekridt. Grænsen mellem de to kalktyper er usikkert bestemt, men noget tyder på, at der er en overgangszone ved Ishøj Kildeplads. Kalklagene ved selve kildepladsen er beskyttet af lerlag med tykkelser på ca. 20 meter kun afbrudt af tynde sandlinser (se figur 2-2).

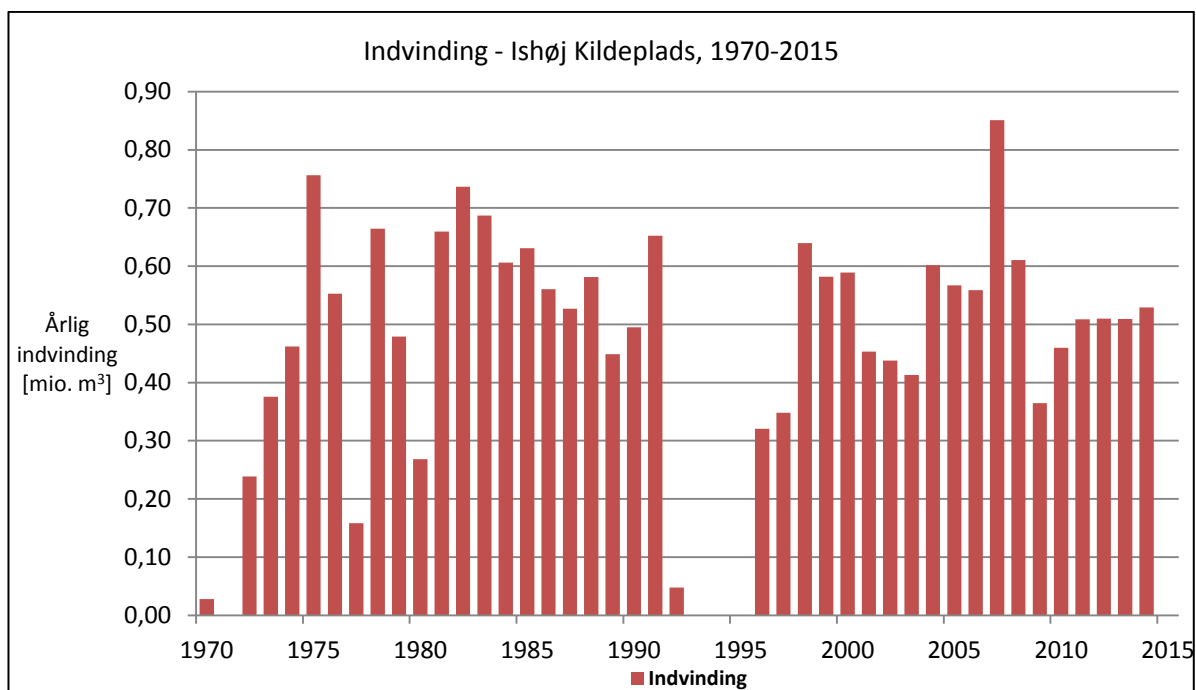
Figur 2-4. Udvikling af den totale indvinding (inkl. afvæрге) ved Ishøj Kildeplads.

Indvindingsmængden ved Ishøj Kildeplads har siden 70'erne generelt varieret mellem 0,2-0,85 mio. m³/år. Den gennemsnitlige indvindingsmængde for hele perioden har ligget omkring 0,45 mio. m³/år, mens den siden 2000 har ligget omkring en middelværdi på 0,53 mio. m³/år. (jf. figur 2-4).

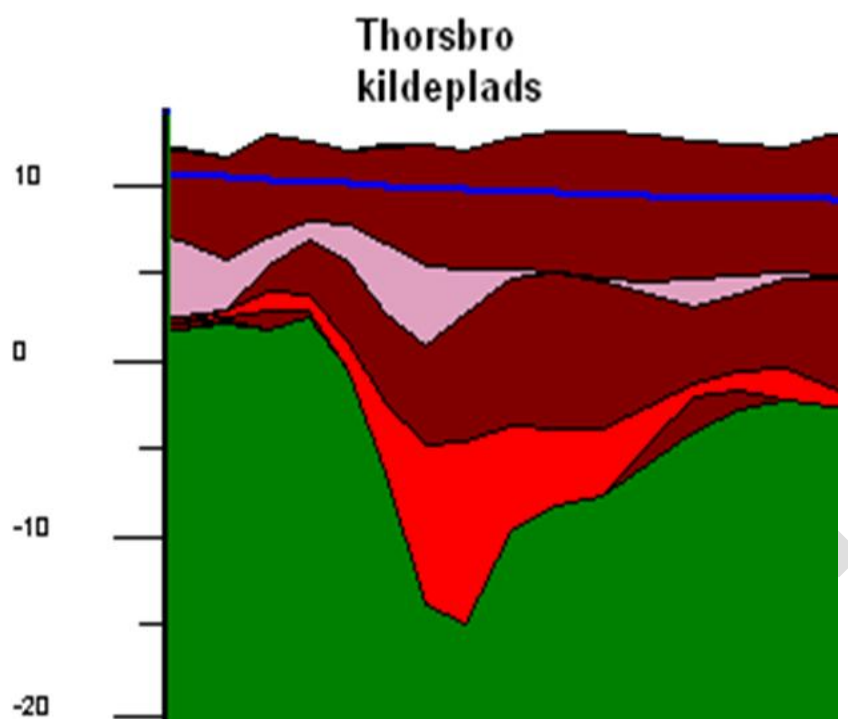
Figur 3-2 Geologi på Thorsbro kildeplads med angivelse af potentialeniveau i det primære magasin (blå streg). Kalken (grøn) overlejres af sand (rød og lysrød) og 7-15 meter ler (brun).

Der oppumpes grundvand fra i alt 18 indvindingsboringer (se tabel 3-1 og figur 3-3) som er filtersat i det primære magasin, som ved kildepladsen består af bryozokalk samt sand der direkte overligger kalken (figur 3-2). De ovenliggende kvartære lag består af 5-20 meter tykke lerlag med sandindslag.

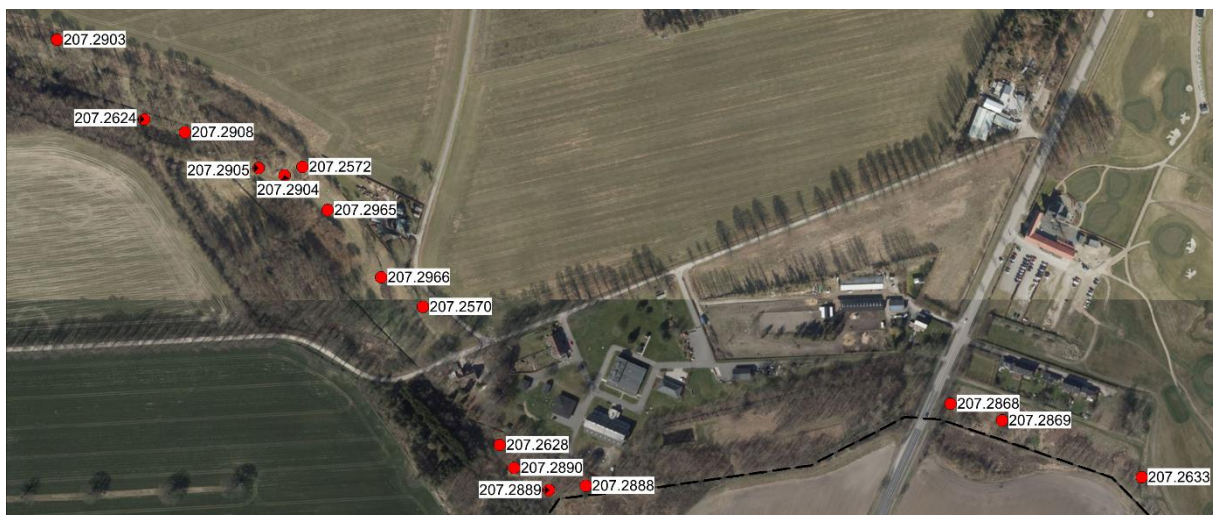
Figur 3-3. Thorsbro Kildeplads med aktive indvindingsboringer.

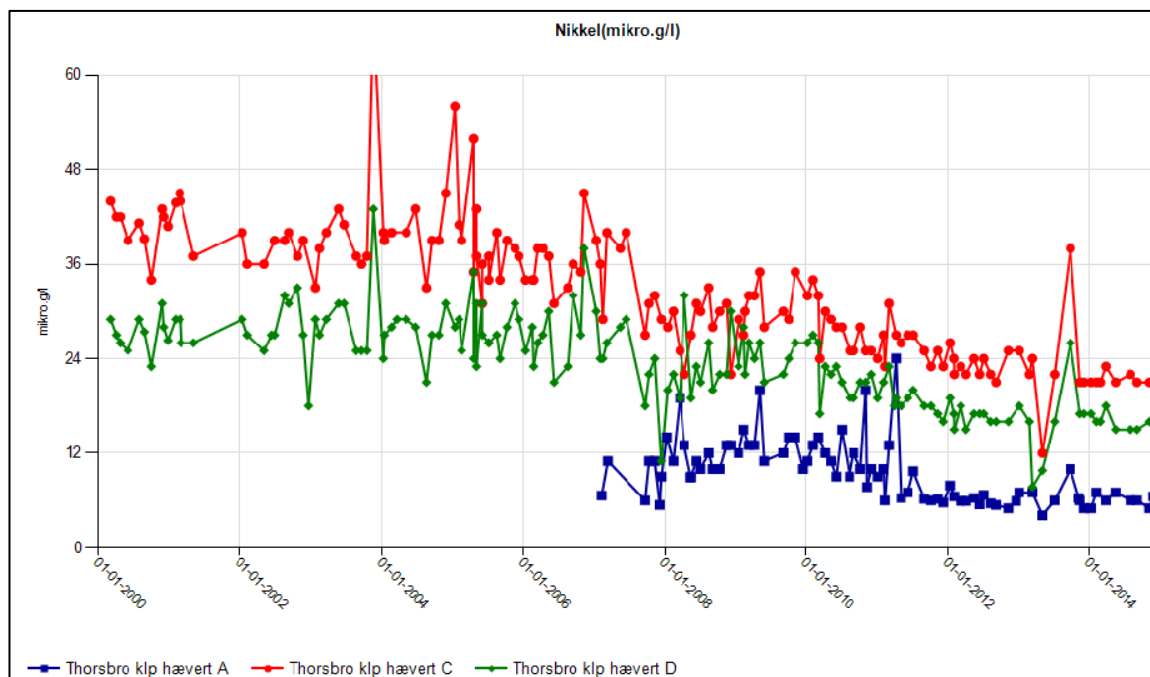
Figur 3-6. Udviklingen i indholdet af nikkel på henholdsvis hævert A, C og D.

Nikkelkoncentrationen i det indvundne grundvand varierer nu mellem ca. 6 og 22 µg/l i samlevandet fra de tre hæverter (figur 3-6). Tendensen for alle tre hæverter er faldende indhold af nikkel. Kurverne ses at følges ad, hvor de enkelte større udsving registreres på alle tre hæverter.

Det lavere indhold af nikkel på hævert A, i forhold til hævert C og D, på figur 3-6 skyldes, at vandspejlet ikke har været sænket ned i kalken i samme grad ved hævert A, som i området ved hævert C og D.

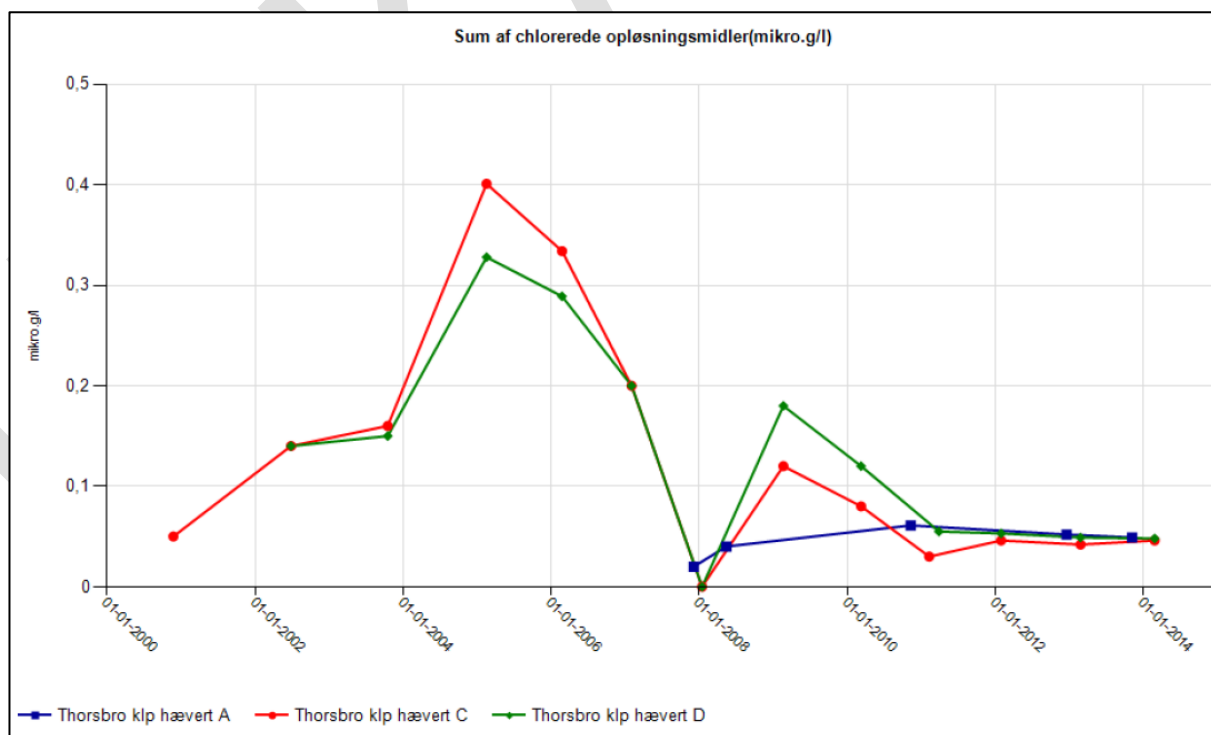
Figur 3-7. Udviklingen i indholdet af klorede stoffer på henholdsvis hævert A, C og D. Grænseværdien er 1 mikrogram per liter.

Der er også gjort fund af klorede stoffer på kildepladsen, som vurderes at stamme fra en eller flere regionale kilder, da koncentrationerne i samlevandet fra de tre hævertssystemer følges ad, som vist på figur 3-7.

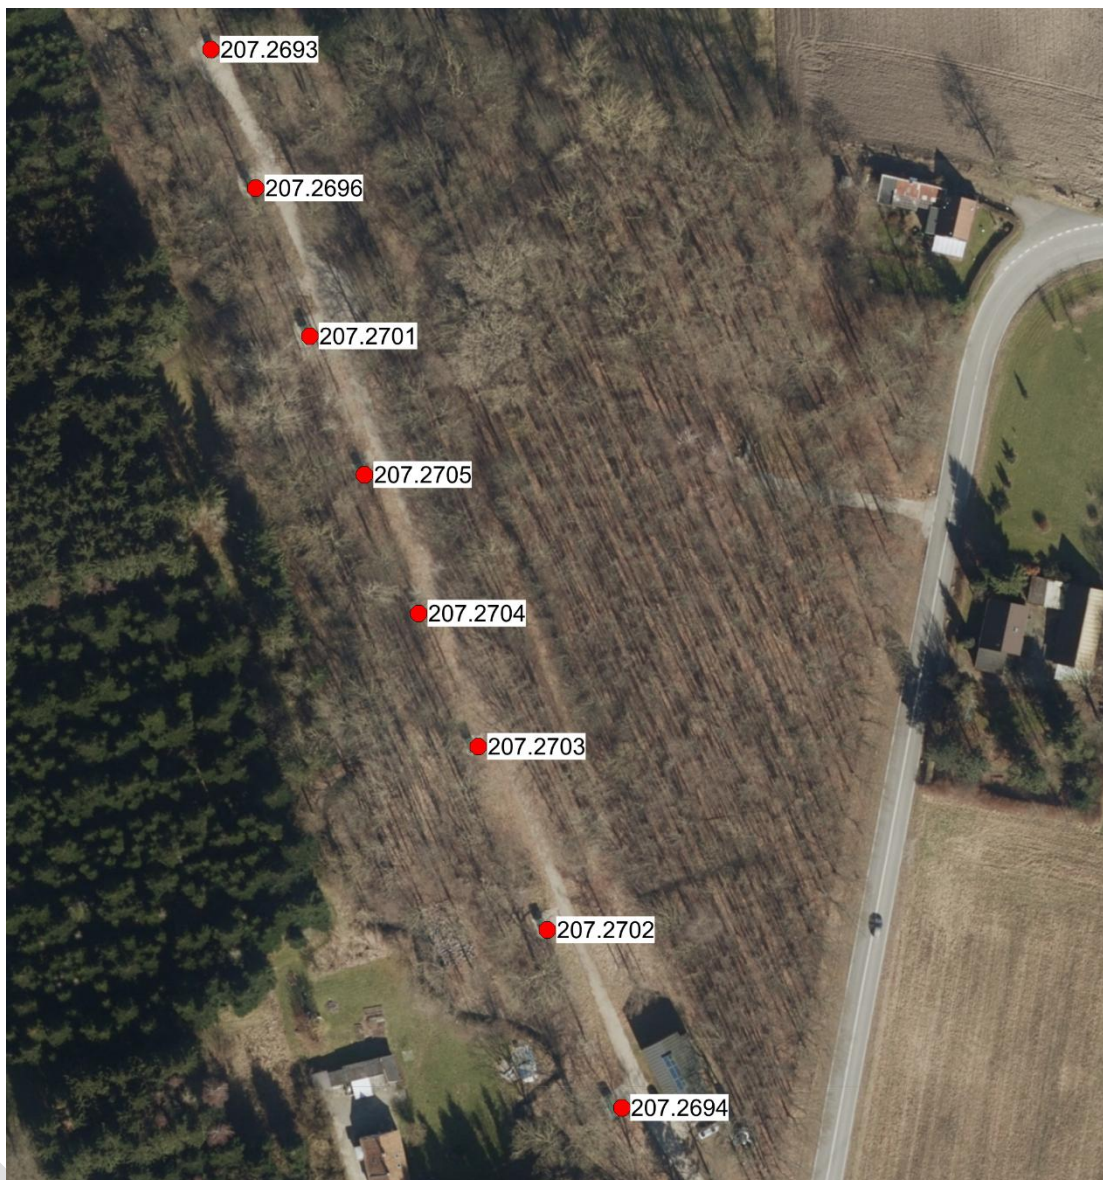
Figur 5-2 Boringer på Solhøj Kildeplads.

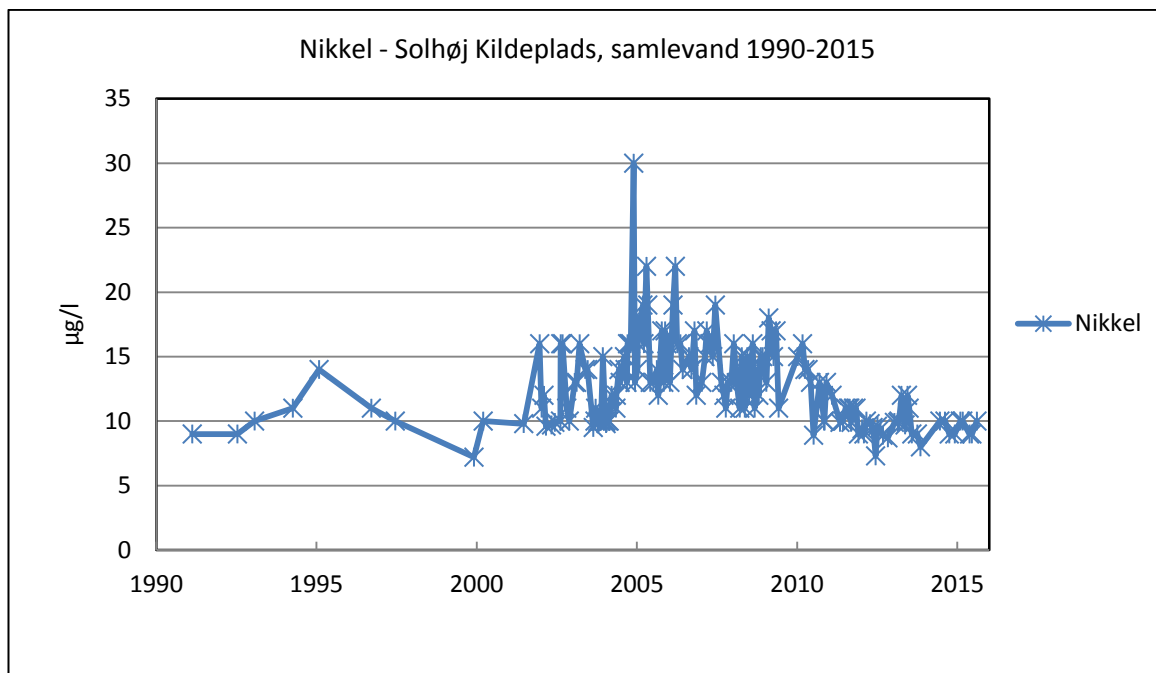
Nikkel har igennem perioden 1991-2010 svinget omkring knap 15 $\mu\text{g/l}$ med enkelte værdier over 20 $\mu\text{g/l}$, henholdsvis 30 $\mu\text{g/l}$ (2004) og 22 $\mu\text{g/l}$ (2005 og 2006), som vist på figur 5-6.

Siden 2010 har nikkelindholdet ligget på et stabilt tilfredsstillende niveau omkring 10 $\mu\text{g/l}$. Nikkelniveauet bør også fremover følges.

Figur 5-6. Monitorering af nikkel i samlevandet ved Solhøj Kildeplads

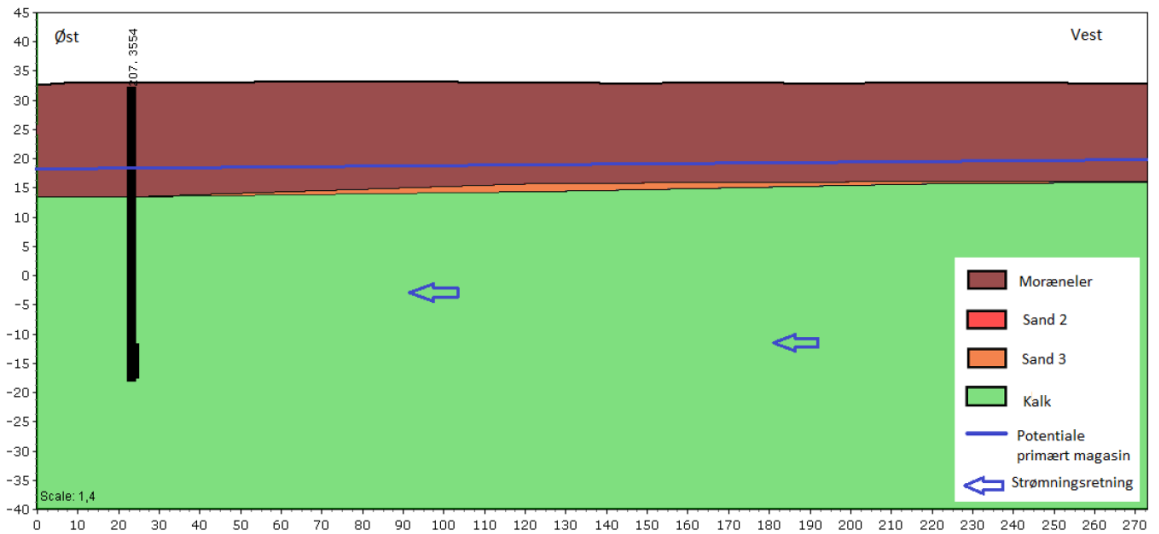
Ved vandværkets boring (figur 6-3) er kalken beskyttet af ca. 15 meter ler med enkelte indslag af tynde sandlinser (se tabel 6-1 og figur 6-2).

Figur 6-2. Geologi ved Høje Thorstrup kildeplads med angivelse af potentialeniveau i det primære magasin.

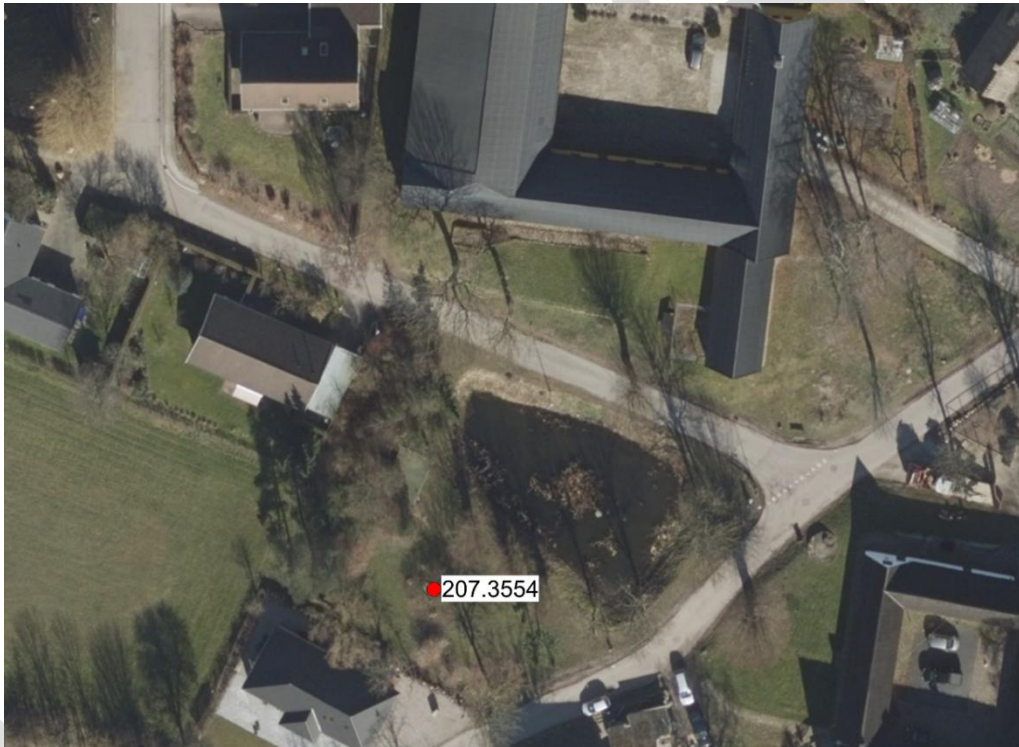
Figur 6-3 Høje Thorstrup vandværk med den aktive boring.

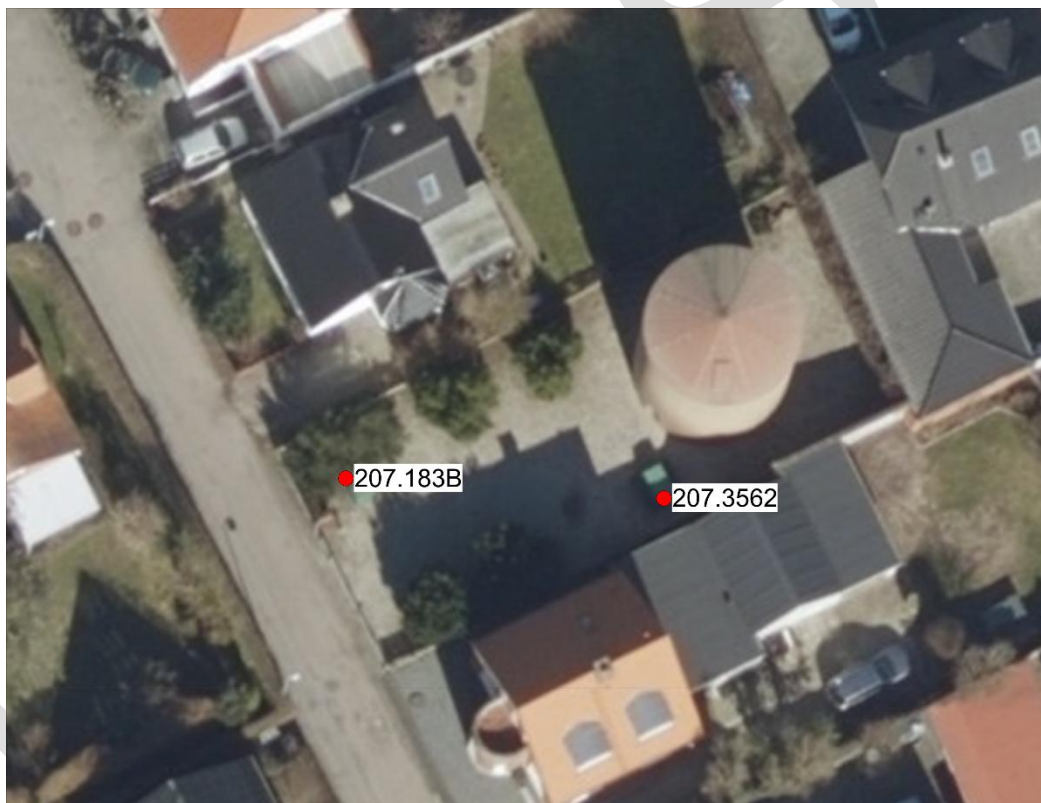
De to indvindingsboringer er henholdsvis 22 og 34 m dybe. Begge boringer er formentlig lavet som åbne kalkboringer (se figur 8-2 og tabel 8-1).

Figur 8-2. De to boringer ved Hedehusene Vestre Vandværk, som er placeret på samme matrikel som vandtanken.

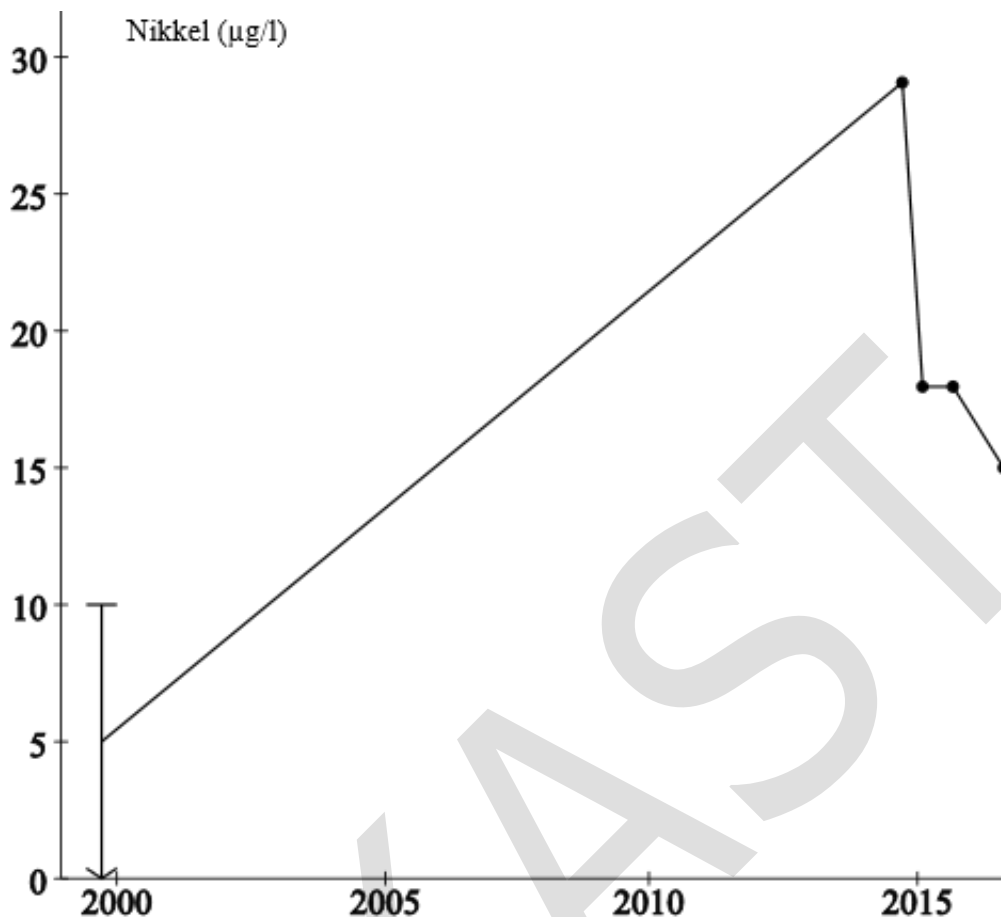
Samlet set tyder det på, at indholdet af de miljøfremmede stoffer er nedadgående, og at den største trussel mod vandforsyningen fremadrettet er nikkel, som ligger omkring drikkevandskriteriet (20 µg/l) i samlevandet for de to borerer, som vist på nedenstående figur 8-4.

Figur 8-4. Udviklingen i indhold af nikkel i samlevandet på Hedehusene Vestre Vandværk.

Nikkelindholdet har været markant stigende siden 2004 i begge borerer. I august 2014 blev der fundet et nikkelindhold på 60 µg/l i boring 207.3562. Ved seneste analyse er indholdet dog faldet til 16 µg/l. Nikkelindholdet i boring 207.183B ligger fortsat i dag over drikkevandskriteriet som er 20 µg/l.

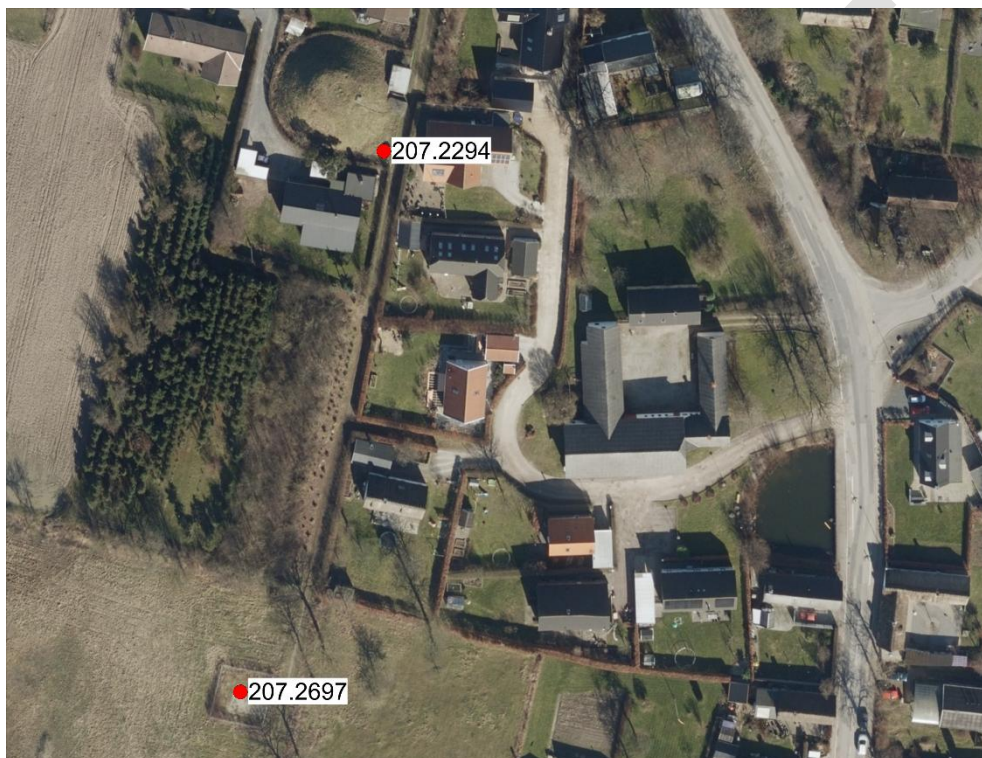
De to indvindingsboringer (figur 9-2) er begge åbne kalkboringer, som tager vand ind i en relativ stor dybde (se tabel 9-1 og figur 9-3).

Figur 9-2 Reerslev Vandværk med de to aktive boringer.

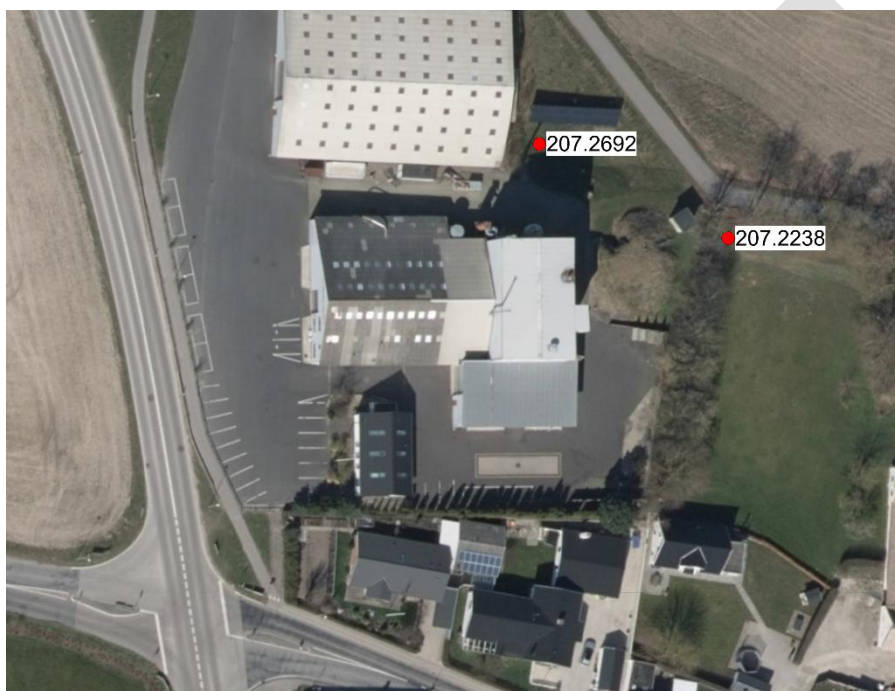
Figur 10-2 Placeringen af de to boringer til Stærkende Vandværk.
