# Bilag 1 Gennemgang af kildepladser

# 1 Tranegilde Kildeplads

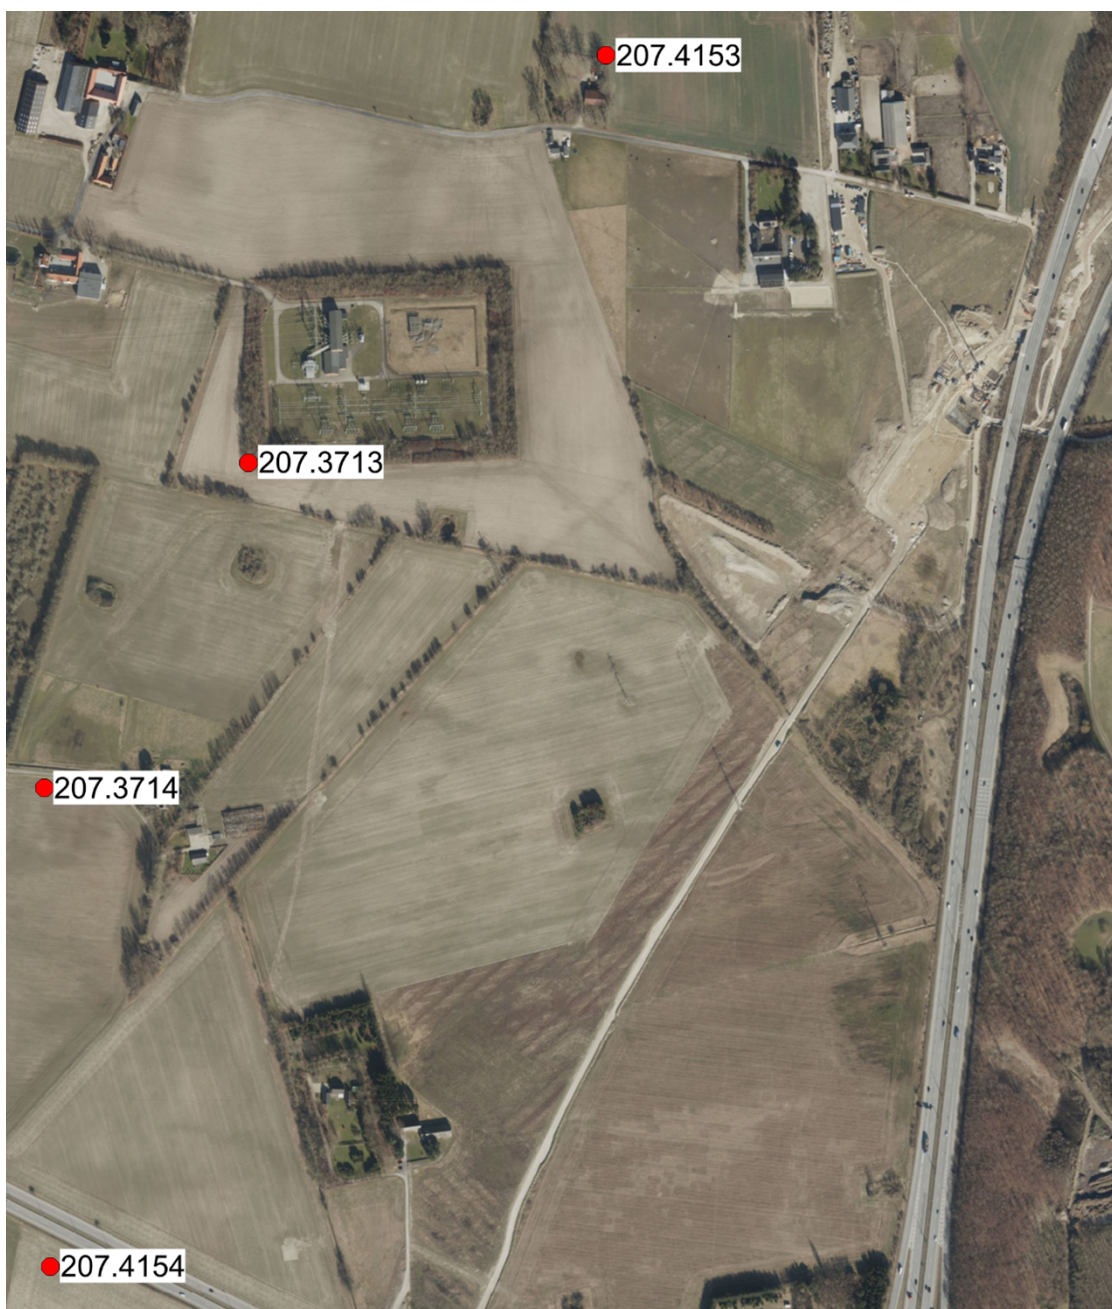
Figur 1-2. Indvindingsboringer på Tranegilde kildeplads.

De fire boringer på kildepladsen er alle filtersat i kalken (tabel 1-1). Som det ses af figur 1-2 er borerne placeret med store indbyrdes afstande i en linje parallelt med motorvejen.

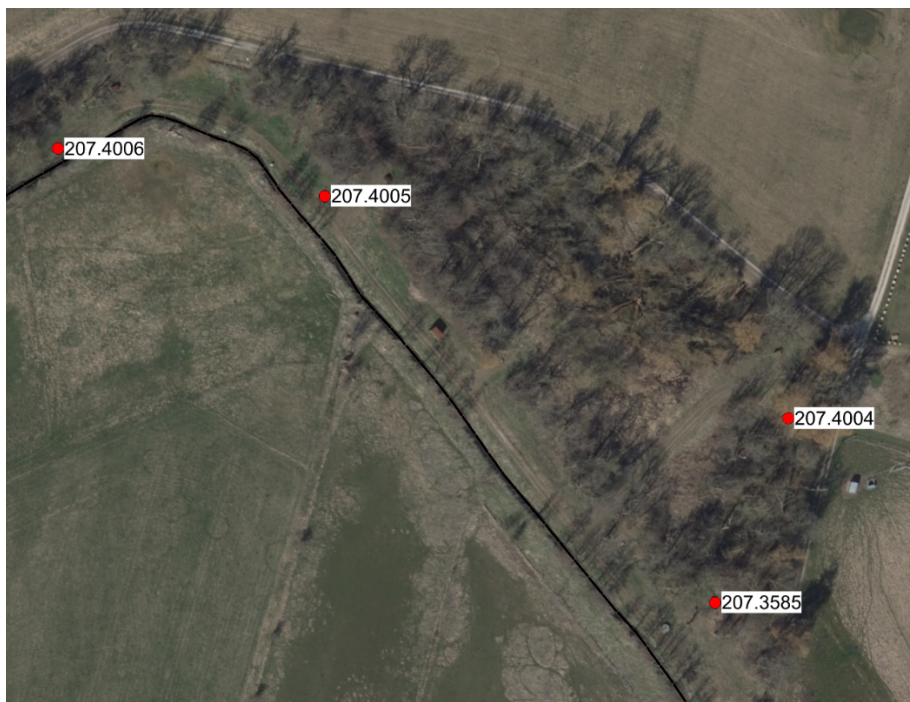
Figur 2-3. Indvindingsboringer på Ishøj Kildeplads.

Grundvandet indvindes fra 4 boringer (tabel 2-1 og figur 2-3) som alle er filtersatte i både skrivekridtet og bryozokalken. Indvindingen sker dog udelukkende fra bryozokalken.

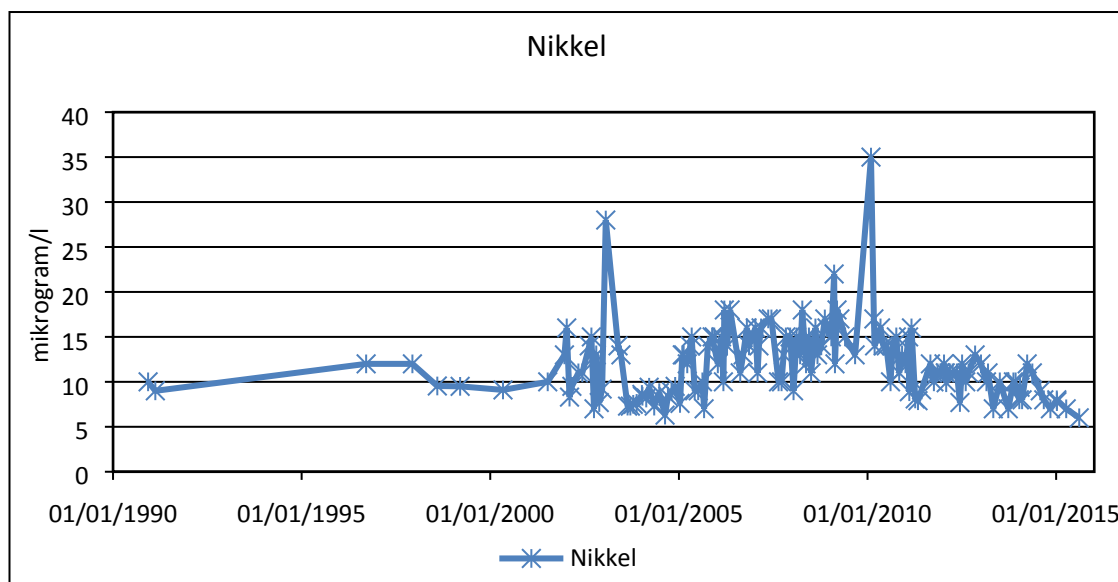
Figur 2-6 Monitorering af nikkel i samlevandet ved Ishøj Kildeplads

Nikkel har igennem perioden 1990-2015 svinget mellem 6 og 18 µg/l med enkelte udsving på henholdsvis 28 µg/l (2003), 22 µg/l (2009) og 35 µg/l (2010). Siden da har nikkelindholdet ligget

på et stabilt, tilfredsstillende niveau omkring 10 µg/l, med et yderligere fald sidst i perioden (se figur 2-6).

Stigningen fra 2005 til 2010 og faldet fra 2010 og frem, giver en vis indikation af, at der er sammenhæng mellem indvindingsmængderne og nikkelindholdet.

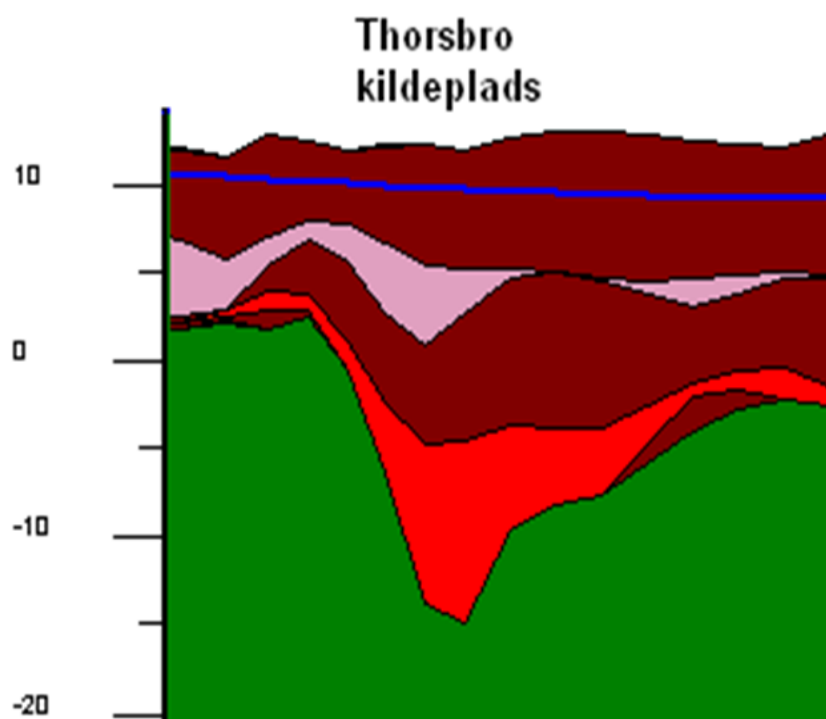
Figur 3-2 Geologi på Thorsbro kildeplads med angivelse af potentialeniveau i det primære magasin (blå streg). Kalken (grøn) overlejres af sand (rød og lyserød) og 7-15 meter ler (brun).

Der oppumpes grundvand fra i alt 18 indvindingsboringer (se tabel 3-1 og figur 3-3) som er filtersat i det primære magasin, som ved kildepladsen består af bryozokalk samt sand der direkte overligger kalken (figur 3-2). De ovenliggende kvartære lag består af 5-20 meter tykke lerlag med sandindslag.

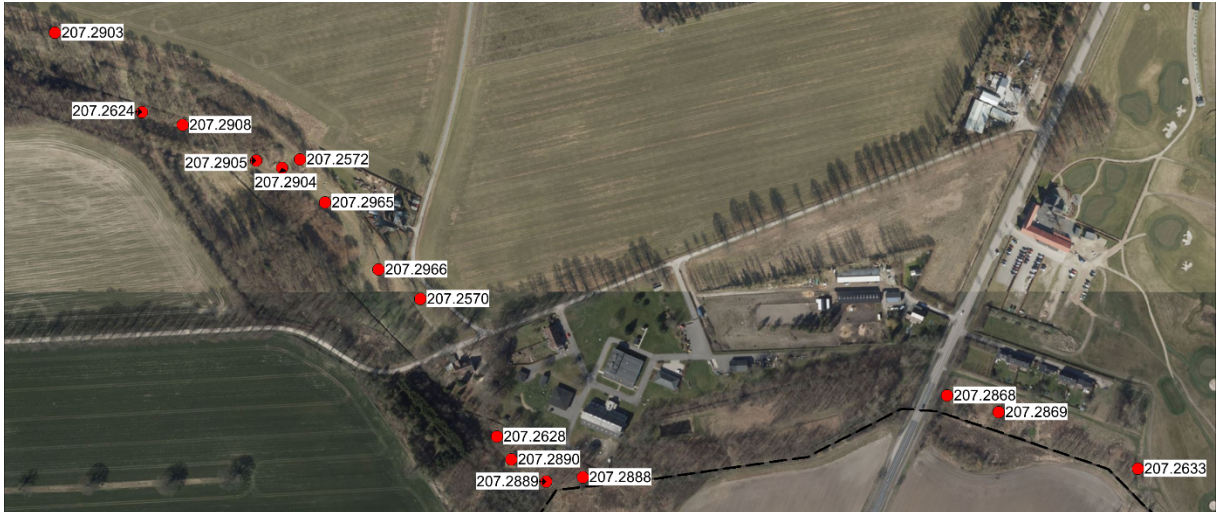
Figur 3-3. Thorsbro Kildeplads med aktive indvindingsboringer.

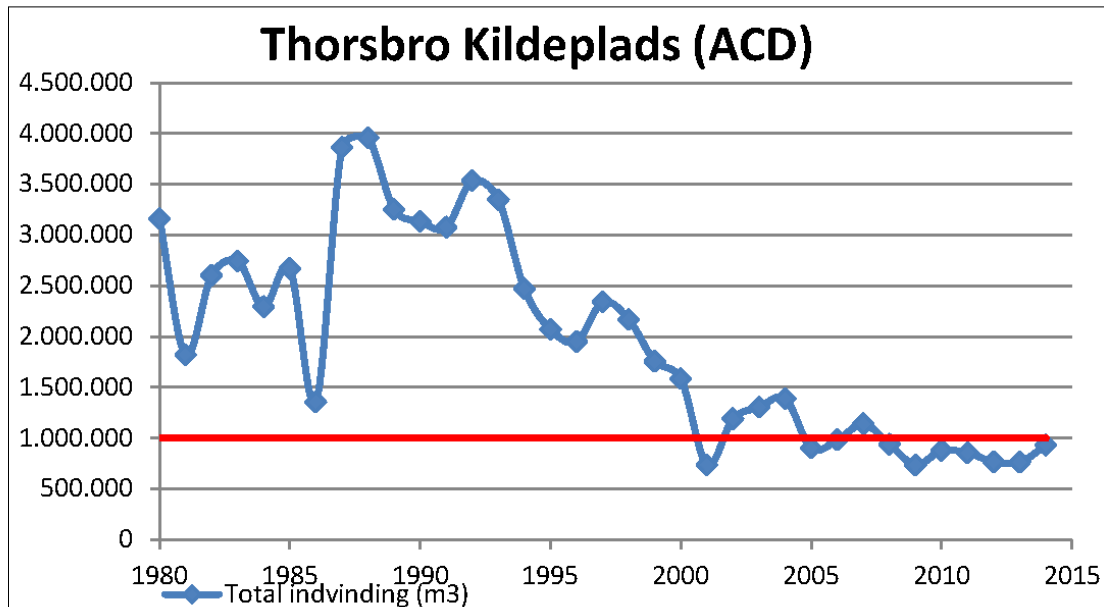
Figur 3-5. Indvindingen fra Thorbro kildeplads. Den ansøgte mængde på 1 mio. m<sup>3</sup> om året er markeret.

Indvindingen på kildepladsen har varieret meget over tid, og var særlig høj omkring 1990, som vist på figur 3-5.

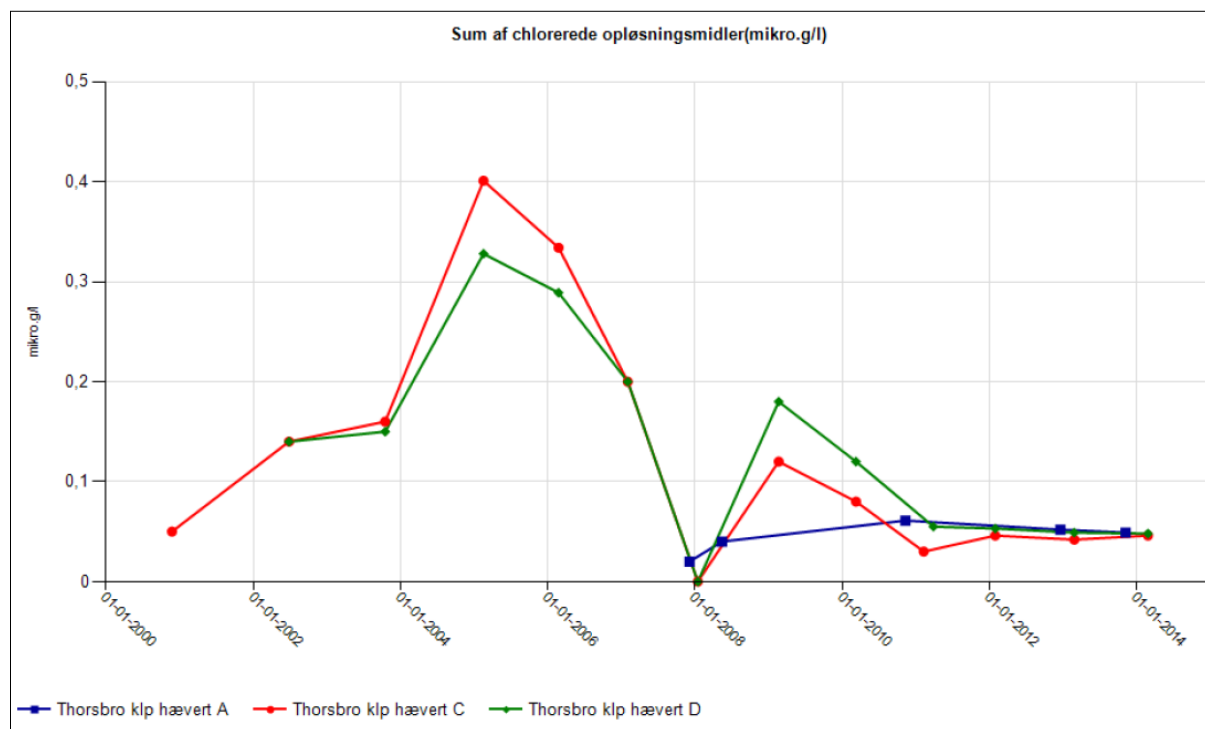
Figur 3-7. Udviklingen i indholdet af klorerede stoffer på henholdsvis hævert A, C og D. Grænseværdien er 1 mikrogram per liter.

Der er også gjort fund af klorerede stoffer på kildepladsen, som vurderes at stamme fra en eller flere regionale kilder, da koncentrationerne i samlevandet fra de tre hævertssystemer følges ad, som vist på figur 3-7.

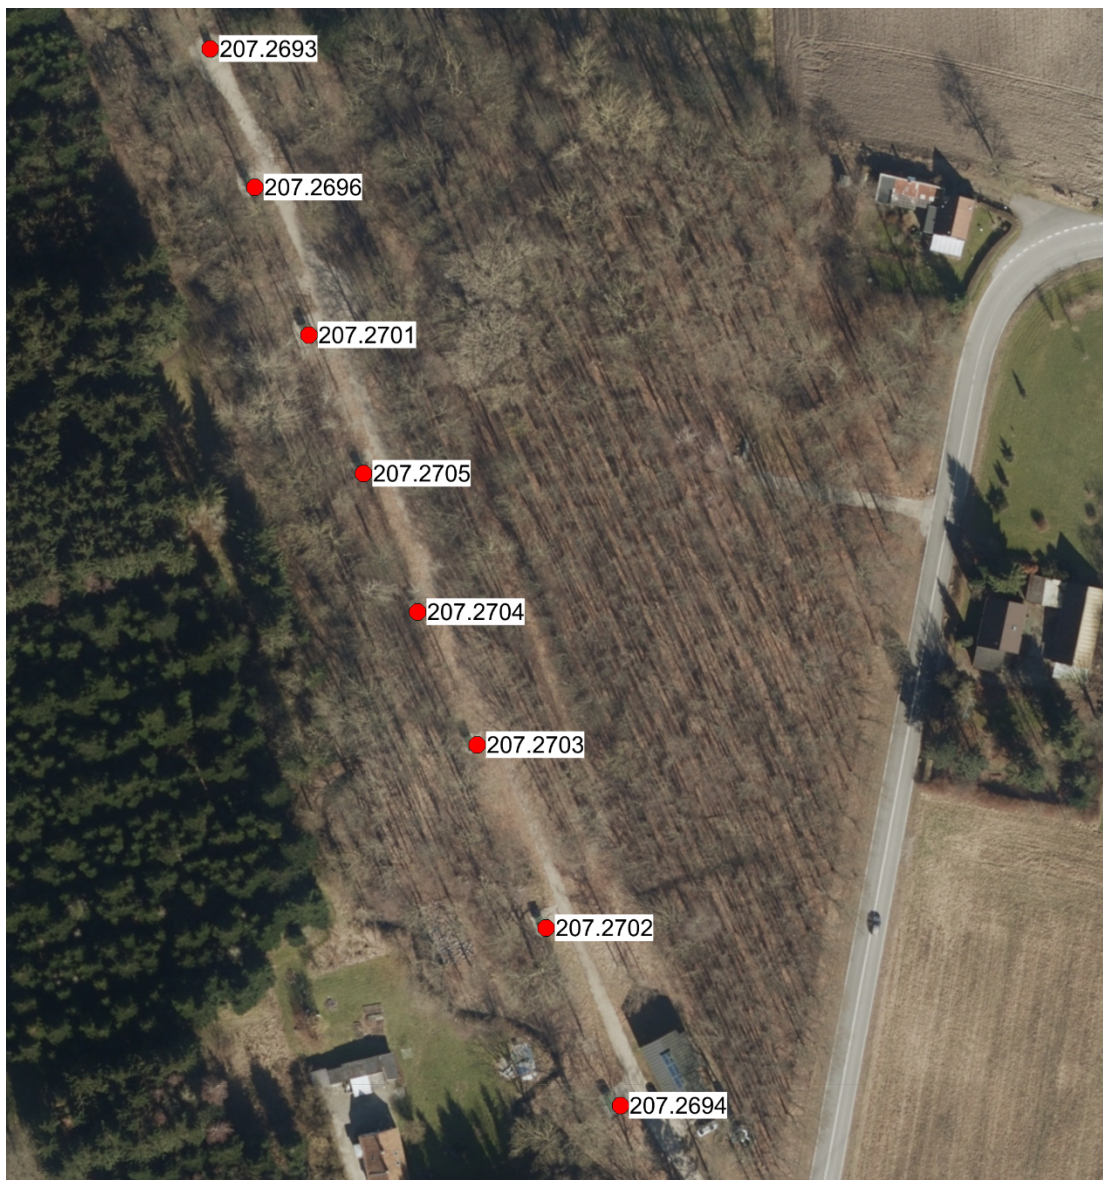
Figur 5-2 Boringer på Solhøj Kildeplads.

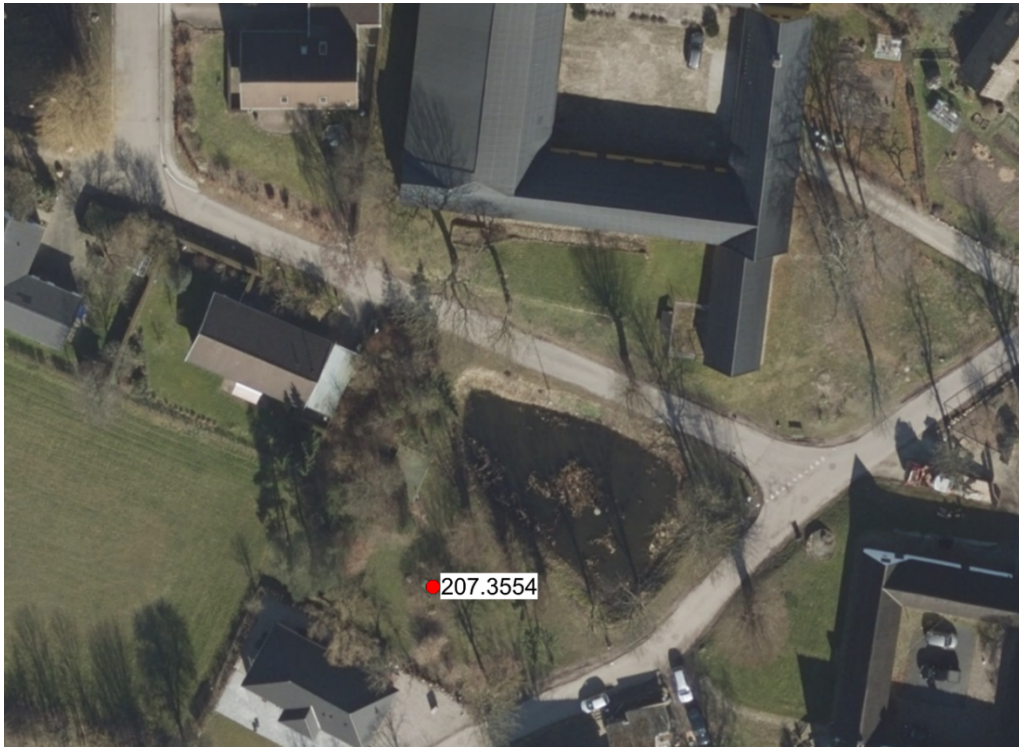
Figur 6-3 Høje Thorstrup vandværk med den aktive boring.

Ved vandværkets boring (figur 6-3) er kalken beskyttet af ca. 15 meter ler med enkelte indslag af tynde sandlinser (se tabel 6-1 og figur 6-2).

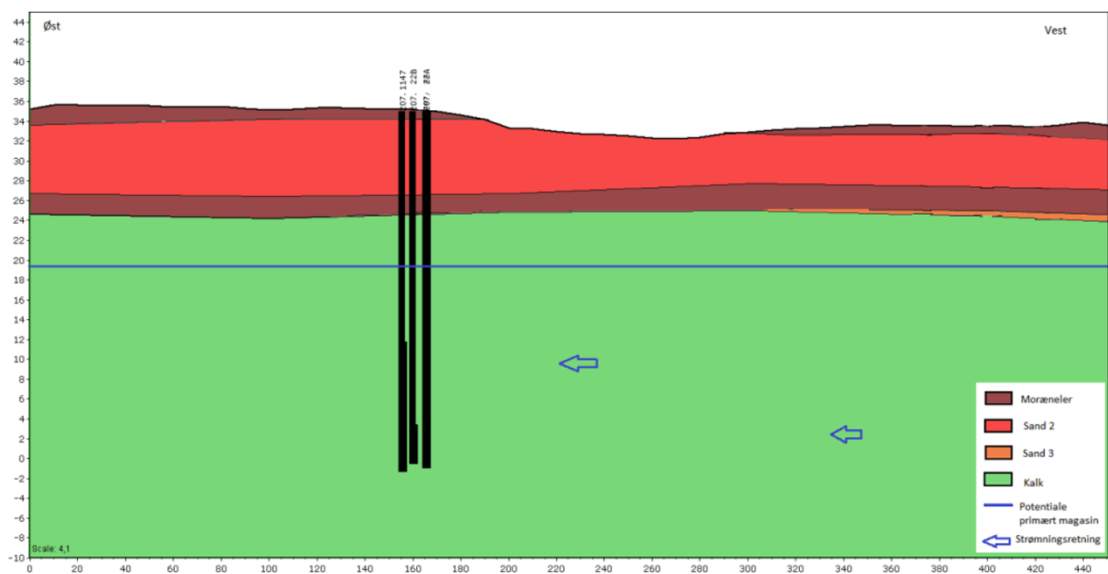
Figur 7-3. Geologi ved Hedehusene Østre Vandværk med angivelse af potentiale i det primære magasin.

Det primære magasin er ved boringen kun beskyttet af 8 m sand og ca. 1 m ler, og er derfor så godt som ubeskyttet mod nedsivning af miljøfremmede stoffer fra overfalden (figur 7-3).

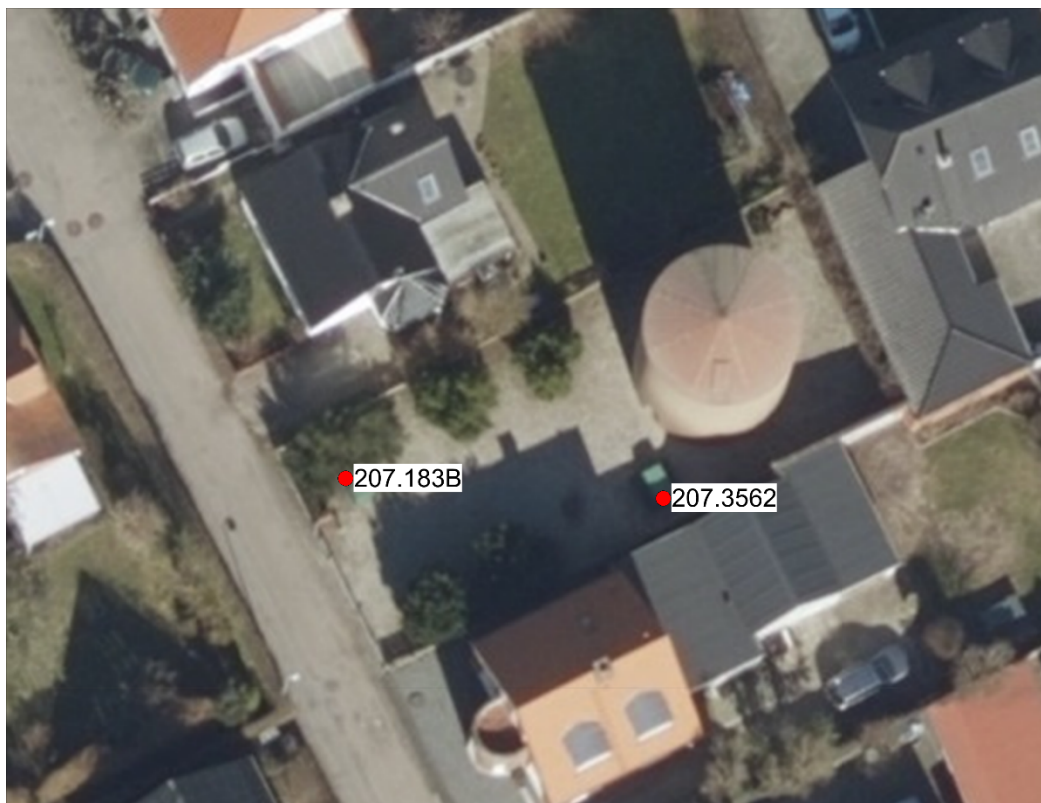
Figur 8-2. De to boringer ved Hedehusene Vestre Vandværk, som er placeret på samme matrikel som vandtanken.

De to indvindingsboringer er henholdsvis 22 og 34 m dybe. Begge boringer er formentlig lavet som åbne kalkboringer (se figur 8-2 og tabel 8-1).

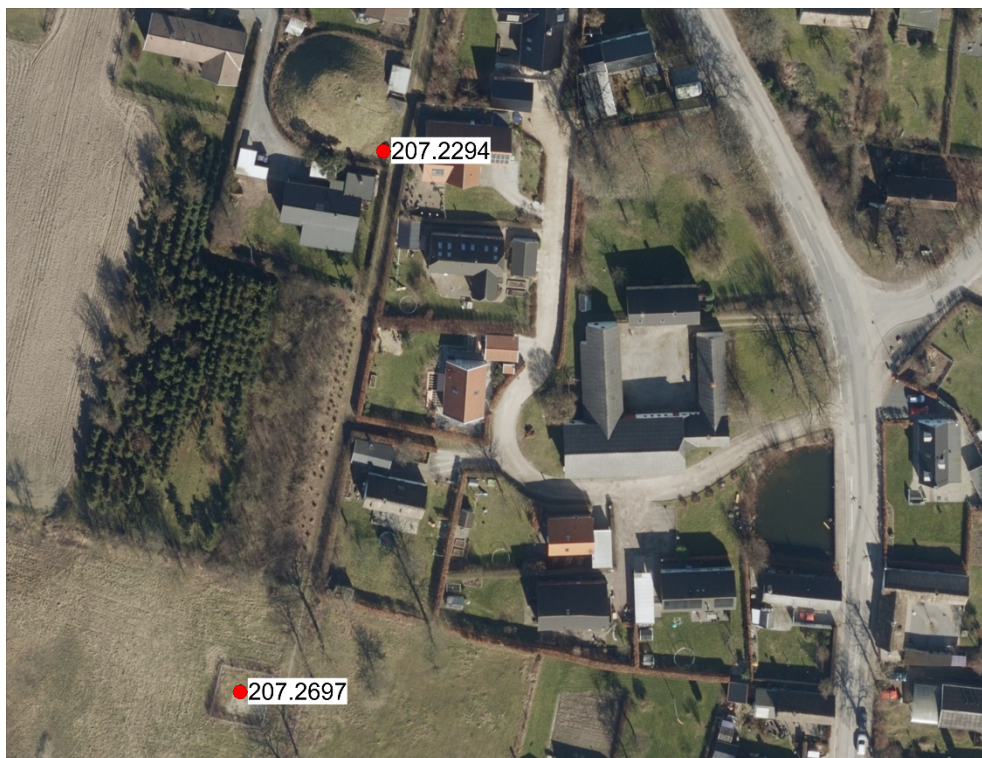
Figur 9-2 Reerslev Vandværk med de to aktive boringer.

De to indvindingsboringer (figur 9-2) er begge åbne kalkboringer, som tager vand ind i en relativ stor dybde (se tabel 9-1 og figur 9-3).

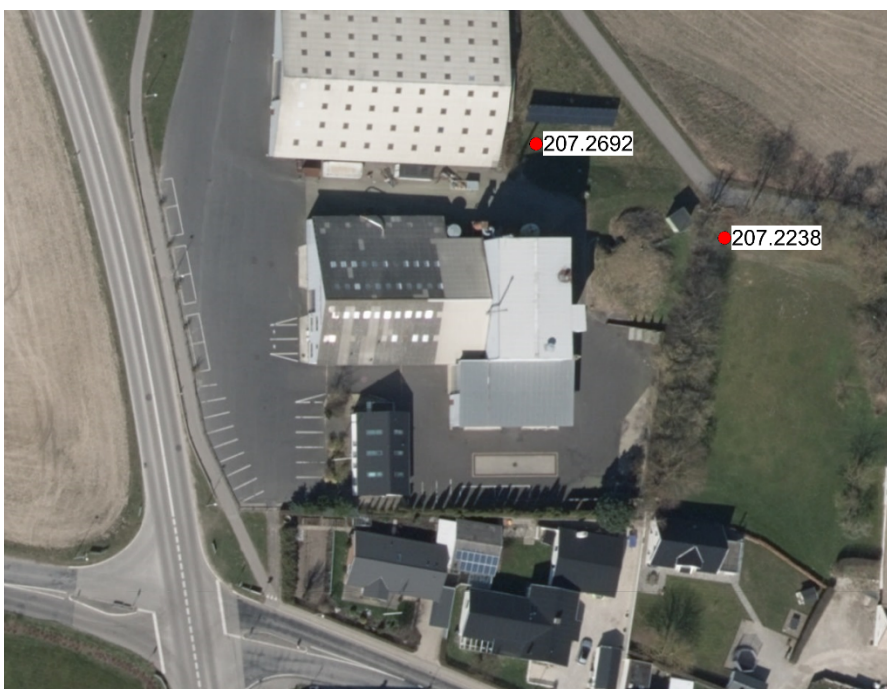
Figur 10-2 Placeringen af de to boringer til Stærkende Vandværk.
