# THORSBRO – Porten til Byernes Vand

## Fase 1.2 Katalog – Analyse og Værdiurdering af områder under Thorsbro Vandværk

## Katalog - Værdiurdering af THORSBRO Vandværk indenfor Ishøj kommune

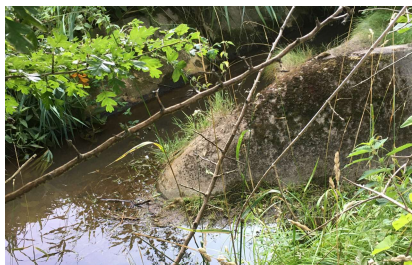
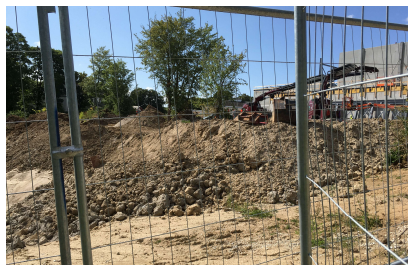
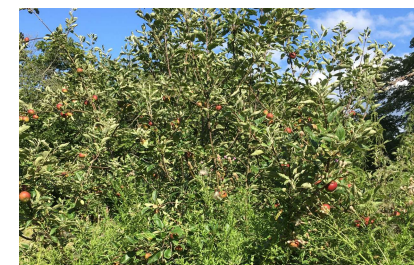
Tegn ID	10003	1000	1200	912
Element placering	Indvindingsområde i Ishøj kommune	Kildeplads A	Kildeplads B	Kildeplads C
Element betegnelse	Lille Vejleaa bundsikret med jernbeton	Kildeplads A	Kildeplads B	Frugtplantage æbler syd for Lille Vejleå
Funktionsperiode	1909-	1909-	1909-1948	1909-
Status 2021	Aktiv	Aktiv	Nedlagt	Aktiv
Læsbar 2021	Ja	Nej	Nej	Ja
Funktionsniveau 1	Landskab	Råvandsindvinding	Råvandsindvinding	Landskab
Funktionsniveau 2	Bundsikring	Årealafgrænsning	Årealafgrænsning	Træ, skov
Funktionsniveau 3	Bundsikring af å			0 Frugthave
Historisk anvendelse	Bundsikring af å således at spildevand fra bla. w.o ikke kunne trænge gennem å og ned i grundvandet	Råvandsindvindingsområde	Råvandsindvindings område med brøndboringer	Frugt til personalet i København
Kulturhistorisk værdi	Høj	Lav		0 Høj
Kulturhistorisk begrundelse	Vigtigt vidnesbyrd om vandindvindingens store indvirkning på landskabet og dets udnyttelse	Overlejret del af vandindvindingens kulturhistorie		Vigtigt vidnesbyrd om vandindvindingens store indvirkning på landskabet og dets udnyttelse

Teknikhistorisk værdi		Lav		
Teknikhistorisk begrundelse	Bundsikring af å som forureningsbekæmpelse af grundvand, før boligområder blev kloakeret	Kildeplads med nye vandbøringsbrønde		
Arkitektonisk værdi				
Arkitektonisk begrundelse				
Samlet vurdering	Høj	Lav		Høj
Note	Formodentlig den første bundsikring af å løb i Danmark til sikring af grundvandets renhed

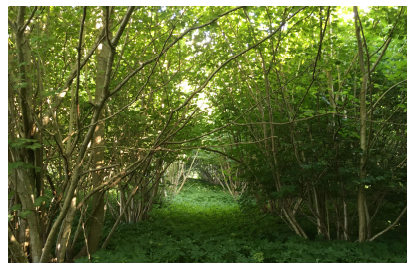
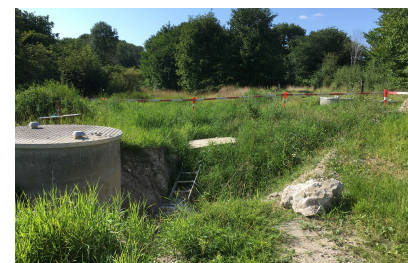
Tegn ID	1300	911	1400
Element placering	Kildeplads C	Kildeplads D	Kildeplads D
<b>Element betegnelse</b>	<b>Kildeplads C</b>	<b>Frugtplantage, hasselnødder nord for Lille Vejleå</b>	<b>Kildeplads D</b>
Funktionsperiode	1909-	1909-	1909-
Status 2021	Aktiv	Aktiv	Aktiv
Læsbar 2021	Ja	Ja	Ja
Funktionsniveau 1	Råvandsindvinding	Landskab	Råvandsindvinding
Funktionsniveau 2	Årealafgrænsning	Træ, skov	Årealafgrænsning
Funktionsniveau 3	Åralet	Frugthave	
Historisk anvendelse	Råvandsindvindings område med brøndboringer	Frugt til personalet i København	Råvandsindvindings område med brøndboringer
Kulturhistorisk værdi	Høj	Høj	Høj
Kulturhistorisk begrundelse	Vigtigt vidnesbyrd om omfanget af vandindvindingen	Vigtigt vidnesbyrd om vandindvindingens store indvirkning på landskabet og dets udnyttelse	Vigtigt vidnesbyrd om omfanget af vandindvindingen
Teknikhistorisk værdi	Høj		Lav
Teknikhistorisk begrundelse	Kildeplads hvor gamle hævertbrønd boringer er synlige		Nyere dykpumpebrønde tilsuttet trykledning

Arkitektonisk værdi			
Arkitektonisk begrundelse			
Samlet vurdering	Høj	Høj	Høj
Note	Kildeplads der kan vise hævertbrønde i nærhed af Vandværket.

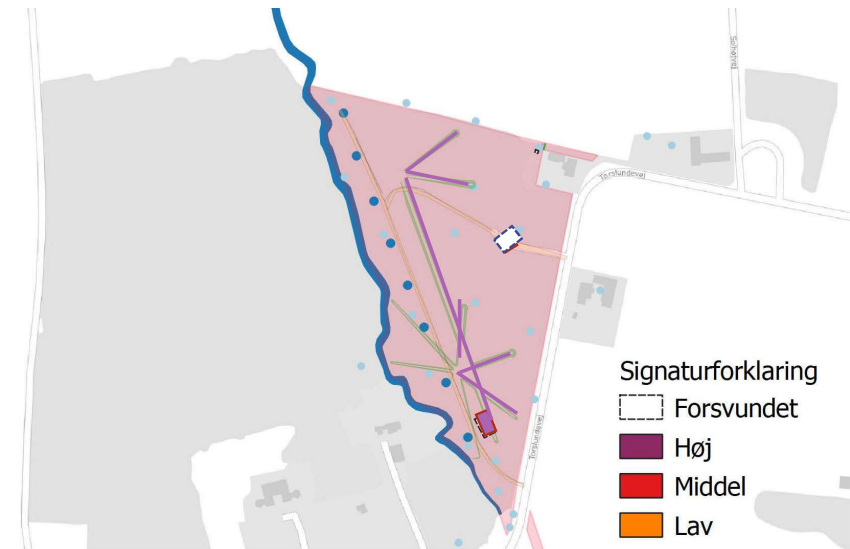
Tegn ID	1600	1604	1601	0
Element placering	Kildeplads Solhøj	Kildeplads Solhøj	Kildeplads Solhøj	Kildeplads Solhøj
Element betegnelse	<b>Solhøj Kildeplads</b>	<b>Hævertledninger brøndboringer</b>	<b>Vakumanlæg</b>	<b>El forsyning</b>
Funktionsperiode	1909-	1909-1984	1909-1948	-
Status 2021	Aktiv	Nedlagt	Nedrevet	Aktiv
Læsbar 2021	Ja	Ja	Nej	Ja
Funktionsniveau 1	Råvandsindvinding	Råvandsindvinding	Råvandsindvinding	Råvandsindvinding
Funktionsniveau 2	Arealafgrænsning	Forbindelsesledning	Forbindelsesledning	Energiforsyning
Funktionsniveau 3		Hævertledning	Vakumanlæg	El skabe
Historisk anvendelse	Formodentlig Danmarks vandrigeste og kbh' Vandværks reneeste kildeplads, der ved hævertvirkning i mange år bragte råvand op.	Hævertledningstrace synligt hvor nedgravede ledninger lå højt i terræn, skabtes en voldgrav (herved var ledning nem at tilgå, da den lå med lille jorrdækning).	Vakumanlæg der sikrede undertryk i samle-kasser for hævertboringer	Hvor Vakumanlægs bygning oprindeligt lå drevet af diesel og vind, blev efterfølgende indlagt strøm. I dag er der kun to el skabe tilbage.

Kulturhistorisk værdi	Høj	Høj		Høj
Kulturhistorisk begrundelse	Vigtigt vidnesbyrd om omfanget af vandindvindingen	Vigtigt vidnesbyrd om omfanget af vandindvindingen		Vidnesbyrd om omfanget af vandindvindingen og dens udvikling over tid
Teknikhistorisk værdi	Høj			Lav
Teknikhistorisk begrundelse	Formodentlig Danmarks vandrigeste kildeplads, og fremhæves i årsrapporter som en kildeplads af usædvanlig høj vandkvalitet.			Nyere el skabe
Arkitektonisk værdi				
Arkitektonisk begrundelse				
Samlet vurdering	Høj	Høj		Høj
Note	Formodentlig Danmarks vandrigeste kildeplads, og fremhæves i årsrapporter som en kildeplads af usædvanlig høj vandkvalitet.	Tydelig hævertlednings træce

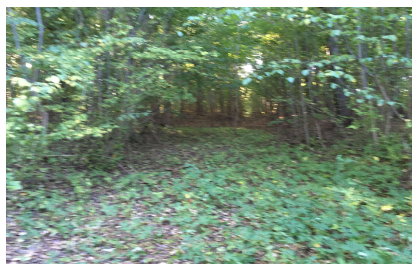
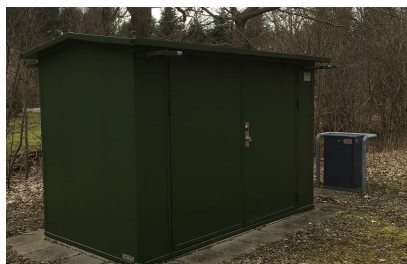
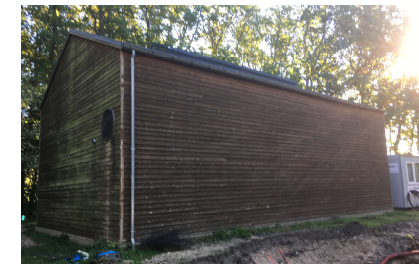
Tegn ID	0	1603	1605	1602
Element placering	Kildeplads Solhøj	Kildeplads Solhøj	Kildeplads Solhøj	Kildeplads Solhøj
Element betegnelse	<b>Hævertledning Solhøj- Thorslunde</b>	<b>Brøndboringshuse</b>	<b>Samlekasser over Samlebrønde 2 stk</b>	<b>Stripningsanlæg</b>
Funktionsperiode	1909-1984	1985-	1909-1984	1985-2022
Status 2021	Nedlagt	Aktiv	Nedrevet	Aktiv
Læsbar 2021	Nej	Ja	Nej	Ja
Funktionsniveau 1	Råvandsindvinding	Råvandsindvinding	Råvandsindvinding	Råvandsindvinding
Funktionsniveau 2	Forbindelsesledning	Råvandsopsamling	Råvandsopsamling	Vandrensning
Funktionsniveau 3	Hævertledning	Pumpeværk	Brøndhus	Vandrensning
Historisk anvendelse	24" hævertledning fra Solhøj Huse til Thorslunde	-	Samlekasser over Samlebrønde for hævertledninger.	-
Kulturhistorisk værdi	Høj	Høj		Høj
Kulturhistorisk begrundelse	Vigtigt vidnesbyrd om omfanget af vandindvindingen	Vigtigt vidnesbyrd om de centrale tekniske vandværksfunktioner		Vigtigt vidnesbyrd om de centrale tekniske vandværksfunktioner

Teknikhistorisk værdi	Høj	Middel		Høj
Teknikhistorisk begrundelse	Ledninger nedgraves til et niveau der sikre hævevirkning, hvilket afhængi af terrænet, kan medføre volgravsligende udformning, idet let tilgængelighed til ledning var vigtiger end reetablering af terræn.	Typisk nyere dykpumpebrøndborings installation.		Stort iltningsanlæg, hvis eneste formål er at fjerne en lokal forurening. Vidner om Solhøj Kildeplads vigtighed
Arkitektonisk værdi		Lav		0 Lav
Arkitektonisk begrundelse		Moderne mandshøje, grønmaledede stålkasseinddækninger		0 Mellemstor trælade, vandret beklædning og paptag, som overdækker dyb udgravning med teknisk anlæg. Gennemgående ovenlys i kip. Udenfor laden står CO2 cylindertank. Placeringen i skoven og tanken gør det til
Samlet vurdering	Høj	Høj		Høj
Note	Tydelig hævertlednings træce			Vidner om Solhøj Kildeplads er en meget vigtig kildeplads.

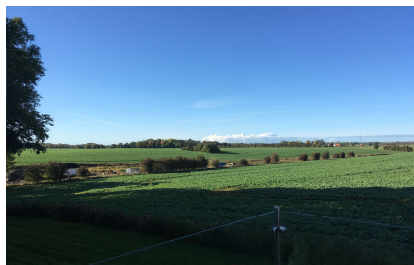
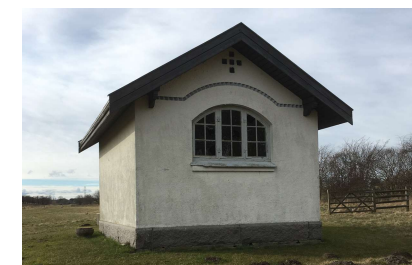
Tegn ID	1800	103	1802	1801
Element placering	Kildeplads Thorslunde	Kildeplads Thorslunde	Kildeplads Thorslunde	Kildeplads Thorslunde
Element betegnelse	<b>Thorslunde Kildeplads</b>	<b>Gravitationsledning (Betonledning fra Thorslunde til Thorsbro)</b>	<b>Hævertledninger Thorslunde kildeplads</b>	<b>Samlebrøndshuset på Thorslunde kildeplads</b>
Funktionsperiode	1909-1948 & 2023-	1909-1949 & efter 2023	1909-1948	1909-2022
Status 2021	Aktiv	Aktiv	Nedlagt	Aktiv
Læsbar 2021	Ja	Ja	Nej	Ja
Funktionsniveau 1	Råvandsindvinding	Råvandsindvinding	Råvandsindvinding	Råvandsindvinding
Funktionsniveau 2	Arealafgrænsning	Forbindelsesledning	Forbindelsesledning	Råvandsopsamling
Funktionsniveau 3		Gravitationsledning	Hævertledning	Brøndhus
Historisk anvendelse	Råvandsindvinding med eget pumpehus mv.	3 fods råvandledning fra Thorslunde til Hanekammerbygning/trentvandsreservoirvar	Ledning fra boring til Samlebrøndshuset på Thorsbro	Samlebrøndshuset opsamlede råvand fra Solhøj Kildeplads og Thorslunde Kildeplads.

Kulturhistorisk værdi	Høj	Middel	Lav	Høj
Kulturhistorisk begrundelse	Vigtigt vidnesbyrd om omfanget af vandindvindingen	Primært teknisk interesse men del af den kulturhistoriske helhed	Primært teknisk interesse men del af den kulturhistoriske helhed	Vigtigt vidnesbyrd om de centrale tekniske vandværksfunktioner
Teknikhistorisk værdi	Høj	Høj		Høj
Teknikhistorisk begrundelse	Kildeplads men et fint gammelt brøndhus	3 fods betonledning fra Thorslunde til Thorsbro, der fremover vil være anvendt som føringstrør for de nye trykledninger fra kildeplads til nyt vandværk		Samlebrønd i kælderens på lille hus der opsamlede råvand fra hævertledning fra Solhøj og hævertboringer på Thorslunde. Blev herfra ledt til Thorsbro vandværk i Betonledningen.
Arkitektonisk værdi				Høj
Arkitektonisk begrundelse				Beskedent, men velproportioneret lille hvidpudset hus med glat paptag. Rundbuet dør, granitsokkel, udskårne bjælkeender og murværksdetaljer på gavl, som har tydelig arkitektonisk sammenhæng med maskinhuset på Thorsbro

Samlet vurdering	Høj	Høj		Høj
Note

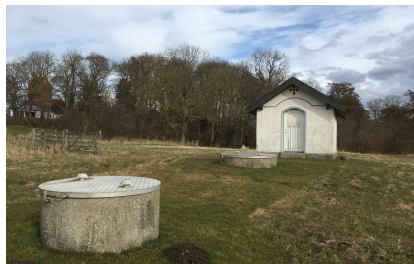
<b>Tegn ID</b>	<b>1803</b>
Element placering	Kildeplads Thorslunde
<b>Element betegnelse</b>	<b>Brøndboringer Thorslunde kildeplads</b>
Funktionsperiode	2023-
Status 2021	Aktiv
Læsbar 2021	Ja
Funktionsniveau 1	Råvandsindvinding
Funktionsniveau 2	Vandboring
Funktionsniveau 3	Dykpumpeboring
Historisk anvendelse	-
Kulturhistorisk værdi	Middel
Kulturhistorisk begrundelse	Vidnesbyrd om de centrale tekniske vandværksfunktioner
Teknikhistorisk værdi	Middel
Teknikhistorisk begrundelse	Videner om at en kildeplads kan genåbnes.
Arkitektonisk værdi	
Arkitektonisk begrundelse	
Samlet vurdering	Høj
Note

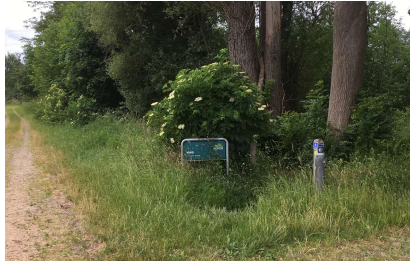
<b>Tegn ID</b>	<b>1500</b>
Element placering	Kildeplads E - Ishøj
<b>Element betegnelse</b>	<b>Ishøj kildeplads</b>
Funktionsperiode	1909-
Status 2021	Aktiv
Læsbar 2021	Ja
Funktionsniveau 1	Råvandsindvinding
Funktionsniveau 2	Arealafgrænsning
Funktionsniveau 3	0
Historisk anvendelse	Indvinding af råvand ved hævertvirkning
Kulturhistorisk værdi	Middel
Kulturhistorisk begrundelse	Vidnesbyrd om omfanget af vandindvindingen
Teknikhistorisk værdi	Lav
Teknikhistorisk begrundelse	Nyere dykpumpebrønde tilsuttet trykleddning
Arkitektonisk værdi	
Arkitektonisk begrundelse	
Samlet vurdering	Middel
Note

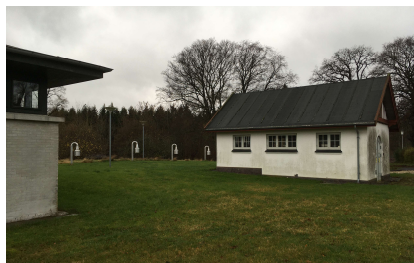
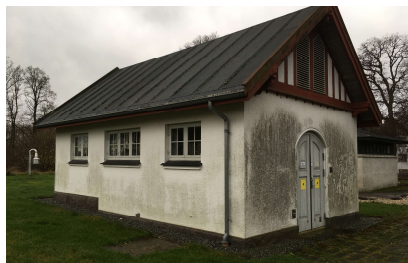
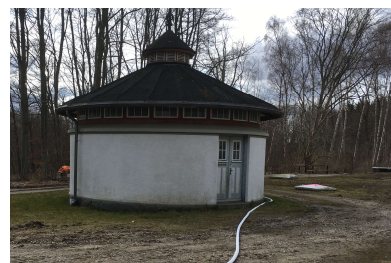
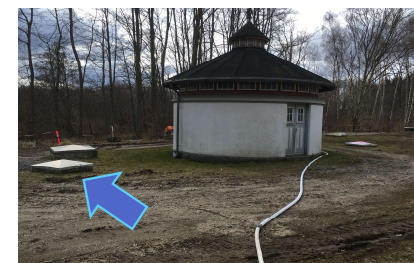
Tegn ID	44	16	100	69
Element placering	Thorsbro Vandværk	Thorsbro Vandværk	Thorsbro Vandværk	Thorsbro Vandværk
Element betegnelse	<b>Rentvandsreservoir ved Hanekammerbygningen</b>	<b>Hanekammerbygning</b>	<b>Samlebrøndsbygningen</b>	<b>Måler A (øst for Samlebrønd, på Hævertledning A)</b>
Funktionsperiode	1909-2022	1909-2022	1909-2022	1909-2022
Status 2021	Aktiv	Aktiv - Fredet	Aktiv - Fredet	Aktiv
Læsbar 2021	Ja	Ja	Ja	Ja
Funktionsniveau 1	Vandbehandling	Vandbehandling	Vandbehandling	Vandbehandling
Funktionsniveau 2	Rå- & rentvandsopsamling	Rå- & rentvandsopsamling	Rå- & rentvandsopsamling	Rå- & rentvandsopsamling
Funktionsniveau 3	Rentvand	Haner og Ventilatorer	Råvand	Vandmåling
Historisk anvendelse	Rentvandsreservoir fungerer som beholder for rentvand fra Brøndkælder/Samlebrønd, og kildeplads Solhøj og Thorlunde. Endvidere som beholder for rent vand fra Iltnings og filterbygning.	Hanekammerbygningen var en ventilbygning som regulerede vandets fordeling til/fra reservoir.	Samlebrøndsbygningen modtager vand fra hævertledninger i en meget dyb brønd. Herfra suges vandet op via brøndkælder.	Råvandsmåler på råvandsledning fra kildeplads A, før indføring i Samlebrønd

Kulturhistorisk værdi	Høj	Høj	Høj	Middel
Kulturhistorisk begrundelse	Vigtigt vidnesbyrd om de centrale tekniske vandværksfunktioner	Vigtigt vidnesbyrd om de centrale tekniske vandværksfunktioner	Vigtigt vidnesbyrd om de centrale tekniske vandværksfunktioner	Vidnesbyrd om omfanget af vandindvindingen
Teknikhistorisk værdi	Høj	Middel	Høj	Middel
Teknikhistorisk begrundelse		0 Hanekammerbygning er bygget af en underjordisk vandbeholder i kuplabetondæk (buet beto med I-jern omstøbt), hvorover der er etableret den frede overbygning. Herfra var der adgang via stejle kældertreppes til Rentvandsreservoir.	Meget dyb betonbrønd støbt i glideforskalling, afsluttet med en overbygning. Underjordisk uarmeret buetunnel til Brøndkælder, med en insitu krydsarmeret bundplade. Brønd er nu opfyldt, og Vakkum anlæg fra 1967 er erstattet af nyt lukket vakuumsystem.	Måling af Råvandsmængde før indføring i Samlebrønd.

Arkitektonisk værdi	Høj	Høj	Høj	
Arkitektonisk begrundelse	Tidligt og dokumenteret eksempel på Hennebique-jernbetonkonstruktion. Integreret del af hanekammerbygningen. Originalt Rentvandsreservoir har et armeret insitu støbt betondæk, efter datidens nyeste betonarmeringsmetode.	Velproportioneret, lille grundmuret hus med listepaptag i nationalromantisk stil. Udskårne bjælkeender og murværksdetaljer, der har tydelig arkitektoniske sammenhæng med maskinhus. Lyst indvendigt rum med fine flisebelægninger.	Karakterfuld, lille rund hvidpudset bygning med paptag, udluftningslaterne og spir, som overdækker dyb brønd. Tydelig arkitektoniske sammenhæng med maskinhuset. Originalt.	
Samlet vurdering	Høj	Høj	Høj	Middel
Note	Den frede Hanekammerbygningens funktion er betinget af rentvandsreservoir, som er opført efter datidens nyeste insitustøbt betonkonstruktionsmetode, Hennebique.	Fredet	Fredet

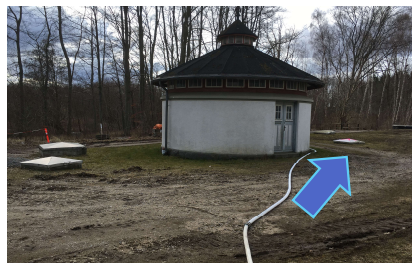
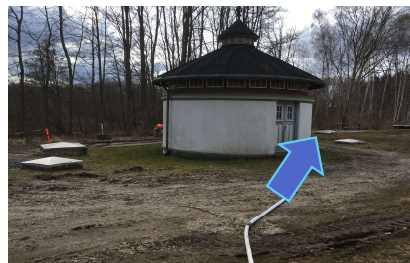
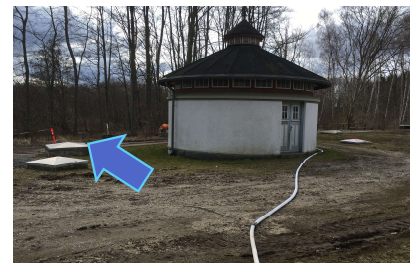
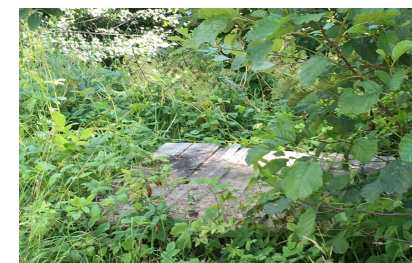
Tegn ID	70	71	99 1500 NR?	105
Element placering	Thorsbro Vandværk	Thorsbro Vandværk	Thorsbro Vandværk	Thorsbro Vandværk
Element betegnelse	Måler D (vest for Samlebrønd, på Hævertledning D)	Måler C (vest for Samlebrønd, på Hævertledning C)	Måler E (øst for Samlebrønd, på Hævertledning E)	Måler B (vest for Samlebrønd, på Hævertledning B)
Funktionsperiode	1909-2022	1909-2022	1909-2022	1909-1948
Status 2021	Aktiv	Aktiv	Aktiv	Inaktiv
Læsbar 2021	Ja	Ja	Ja	Ja
Funktionsniveau 1	Vandbehandling	Vandbehandling	Vandbehandling	Vandbehandling
Funktionsniveau 2	Rå- & rentvandsopsamling	Rå- & rentvandsopsamling	Rå- & rentvandsopsamling	Rå- & rentvandsopsamling
Funktionsniveau 3	Vandmåling	Vandmåling	Vandmåling	Vandmåling
Historisk anvendelse	Råvandsmåler på råvandsledning fra kildeplads D, før indføring i Samlebrønd	Råvandsmåler på råvandsledning fra kildeplads C, før indføring i Samlebrønd	Råvandsmåler på råvandsledning fra kildeplads E, før indføring i Samlebrønd	Råvandsmåler på råvandsledning fra kildeplads B, før indføring i Samlebrønd

Kulturhistorisk værdi	Middel	Middel	Middel	Middel
Kulturhistorisk begrundelse	Vidnesbyrd om omfanget af vandindvindingen	Vidnesbyrd om omfanget af vandindvindingen	Vidnesbyrd om omfanget af vandindvindingen	Vidnesbyrd om omfanget af vandindvindingen
Teknikhistorisk værdi	Middel	Middel	Middel	Middel
Teknikhistorisk begrundelse	Måling af Råvandsmængde før indføring i Samlebrønd.	Måling af Råvandsmængde før indføring i Samlebrønd.	Måling af Råvandsmængde før indføring i Samlebrønd.	Måling af Råvandsmængde før indføring i Samlebrønd.
Arkitektonisk værdi				
Arkitektonisk begrundelse				
Samlet vurdering	Middel	Middel	Middel	Middel
Note

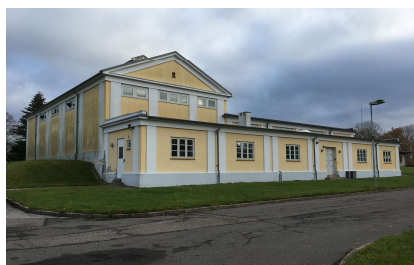
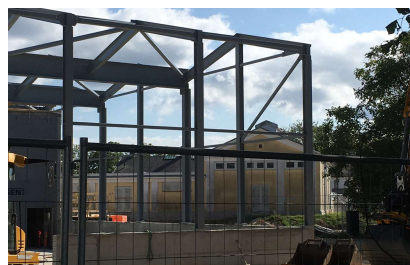
Tegn ID	12	73	110	76
Element placering	Thorsbro Vandværk	Thorsbro Vandværk	Thorsbro Vandværk	Thorsbro Vandværk
Element betegnelse	<b>Iltnings- og Filterbygningen</b>	<b>Nyt vandværk 2023. Vandværksbygningen</b>	<b>Nyt vandværk 2023. Tankgård til CO2 tank</b>	<b>Nyt vandværk 2023. CO2 tank</b>
Funktionsperiode	1924-2022	2023-	2023-	2023-
Status 2021	Aktiv	Under opførelse	Under opførelse	Under opførelse
Læsar 2021	Ja	Ja	Ja	Ja
Funktionsniveau 1	Vandbehandling	Vandbehandling	Vandbehandling	Vandbehandling
Funktionsniveau 2	Vandrensning	Vandrensning	Vandrensning	Vandrensning
Funktionsniveau 3	Iltning og filtrering	Alt i en bygning	Co2 anlæg	Co2 tank
Historisk anvendelse	Kbh Vandforsynings første åbnefilteranlæg samt iltningsanlæg. (dannede precedens for mange filteranlæg). Penser råvand fra Tåstrup- Valby, sener for Store Vejleå (Albertslund), Vallengsbæk og kildepladser syd for Ishøj kommune, samt	-	-	-

Kulturhistorisk værdi	Høj	Høj	Middel	Middel
Kulturhistorisk begrundelse	Vigtigt vidnesbyrd om de centrale tekniske vandværksfunktioner	Vigtigt vidnesbyrd om de centrale tekniske vandværksfunktioner	Vidnesbyrd om de centrale tekniske vandværksfunktioner	Vidnesbyrd om de centrale tekniske vandværksfunktioner
Teknikhistorisk værdi	Høj	Høj	Lav	Lav
Teknikhistorisk begrundelse	Det åbne filteranlæg, blev bygget efter inspiratione fra Tysk anlæg, og et forsøgsanlæg på Borupanlægget. Senere indbygges forfilter.	HOFOR' første vandvær med "alt under ét tag", pumpning, vandrensning, blødgøring osv.	Forsyningsanlæg til det nye vandværk	Forsyningsanlæg til det nye vandværk
Arkitektonisk værdi	Høj	Ikke vurderet		
Arkitektonisk begrundelse	Karakterfuld industribygning i nyklassisisk stil. Jernbetonkonstruktion, synlig i facaden. Indv. fritstående søjle- drager. Bygningens tekniske funktion afspejles i skala, form, facadeudtryk. Udv. Intakt. Løbende ombygget indvendigt aht.

Samlet vurdering	Høj	Høj	Lav	Lav
Note	Danmarks første åben filteranlæg. Dannede precedens for Kbh. Vandforsynings nye anlæg. Nuværende iltningsanlægget var det første Coldplater anlæg installeret i HOFOR' vandrensningsanlæg.

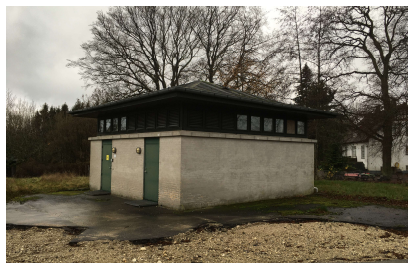
Tegn ID	111	10	65	47
Element placering	Thorsbro Vandværk	Thorsbro Vandværk	Thorsbro Vandværk	Thorsbro Vandværk
Element betegnelse	Nyt vandværk 2023. Opsamlingsbeholder for lud	Iltningshus 1986	Måler Syd (Trykledningen Karlslunde-Taastrup)	Kloringsanlæg ved Hanekammerbygningen
Funktionsperiode	2023-	1985-2022	1949-1922	1909-1985
Status 2021	Under opførelse	Aktiv	Aktiv	Nedrevet
Læsbar 2021	Ja	Ja	Nej	Nej
Funktionsniveau 1	Vandbehandling	Vandbehandling	Vandbehandling	Vandbehandling
Funktionsniveau 2	Vandrensning	Vandrensning	Vandrensning	Vandrensning
Funktionsniveau 3	Ludopsamling	Iltning	Vandmåling	kloranlæg
Historisk anvendelse	-	Iltningsanlæg for vand fra Solhøj kildeplads	Råvandsmåler på råvandsledning fra kildeplads syd for Ishøj kommune, før indføring i Filterbygning	Anlæg til dosering af klor til råvandsrensning
Kulturhistorisk værdi	Middel	Lav	Lav	
Kulturhistorisk begrundelse	Vidnesbyrd om de centrale tekniske vandværksfunktioner	Primært teknisk interesse men del af den kulturhistoriske helhed	Vidnesbyrd om omfanget af vandindvindingen

Teknikhistorisk værdi	Lav	Lav		
Teknikhistorisk begrundelse	Udledningsanlæg til det nye vandværk	Iltningsanlæg i selvstændig bygning for Solhøj Råvand.		
Arkitektonisk værdi		Middel		
Arkitektonisk begrundelse		Særpræget enetages (med dyb kælder murstensbygning (grå berapning, røde vinduer) med pagodetag (listebeklædt pap). Bygningen fremstår mere som kontorhus (vinduer) end industribygning		
Samlet vurdering	Lav	Middel		
Note		0

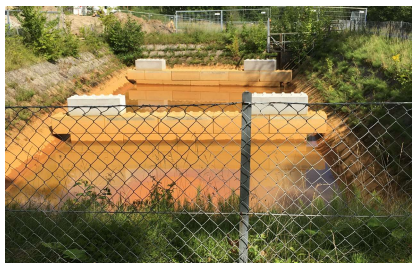
<b>Tegn ID</b>	<b>57</b>	<b>110</b>	<b>108</b>	<b>96</b>
Element placering	Thorsbro Vandværk	Thorsbro Vandværk	Thorsbro Vandværk	Thorsbro Vandværk
<b>Element betegnelse</b>	<b>Slambassin</b>	<b>Udløb-slambassin</b>	<b>Udløb-spildevand</b>	<b>Slambede, udvidet (flere jf. plan 2010)</b>
Funktionsperiode	1924-	1924-	1909-1948	1924-2022
Status 2021	Aktiv	Aktiv	Aktiv	Inaktiv
Læsbar 2021	Ja	Ja	Ja	Ja
Funktionsniveau 1	Vandbehandling	Vandbehandling	Vandbehandling	Vandbehandling
Funktionsniveau 2	Udledning	Udledning	Udledning	Udledning
Funktionsniveau 3	Slambassin	Slamoverskudsvand	Spildevandskloak	Slambed
Historisk anvendelse	Slamvand fra filtrering i filterbygning, bundfælder i bassin. Overfladevand udledes til Lille Vejleå. Slam lægges i Slambed.	Udløb i Lille Vejleå fra slambassin.	Udløb i Lille Vejleå fra Spildevandsanlæg	Anlæg i terræn til henlæggelse af slam fra filtrering/slambassin
Kulturhistorisk værdi	Høj	Høj	Høj	Høj

Kulturhistorisk begrundelse	Vigtigt vidnesbyrd om de centrale tekniske vandværksfunktioner	Vigtigt vidnesbyrd om vandindvindings store indvirkning på landskabet og dets udnyttelse	Vigtigt vidnesbyrd om vandindvindings store indvirkning på landskabet og dets udnyttelse	Vigtigt vidnesbyrd om de centrale tekniske vandværksfunktioner
Teknikhistorisk værdi	Høj	Høj	Høj	Høj
Teknikhistorisk begrundelse	Slambassin har siden filteranlægget blev startet modtaget skyllevand til bundfældning af slam. Overskudsvand førtes til udledning i Lille-Vejleå og slam blev lagt på slambed.	Rent overfladevand i slambassin ledes til Lille vejle å	Direkte udløb af al kloak og regnvand til Lille Vejleå, (før kloakanlæg blev anlagt)	Overskuds slam fra slambassin blev kastet op i slambedet.
Arkitektonisk værdi				
Arkitektonisk begrundelse				
Samlet vurdering	Høj	Høj	Høj	Høj
Note	Slambassin fra 1946 synligt og men fortsat funktion i fremtiden

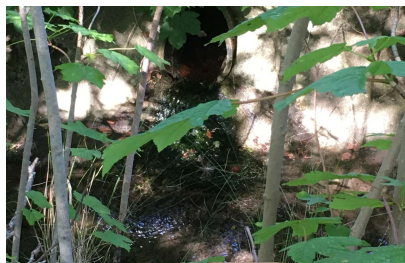
Tegn ID	79	104	8	13
Element placering	Thorsbro Vandværk	Thorsbro Vandværk	Thorsbro Vandværk	Thorsbro Vandværk
Element betegnelse	Nyt vandværk 2023. Slamkoncentreringsbeholder	Udløb-terraen	Genbrugsanlæg for filterskyllevand, overdækning	Genbrugsanlæg for filterskyllevand, pumpestation
Funktionsperiode	2023-	1909-	1985-2022	1985-2022
Status 2021	Under opførelse	Aktiv	Nedrevet	Nedrevet
Læsbar 2021	Ja	Ja	Nej	Nej
Funktionsniveau 1	Vandbehandling	Vandbehandling	Vandbehandling	Vandbehandling
Funktionsniveau 2	Udledning	Udledning	Udledning	Udledning
Funktionsniveau 3	Slamkoncentrationsbeholder	Terrænafvanding	Overdækning Genbrugsvand	Pumpestation genbrugsvand
Historisk anvendelse	-	Udløb i Lille Vejleå fra terrænvand	Filterskyllevandsrensningsanlæg, til reducere af vandforbrug.	Pumpeanlæg for filterskyllevands genbrug.
Kulturhistorisk værdi	Høj	Lav	Lav	Lav
Kulturhistorisk begrundelse	Vigtigt vidnesbyrd om de centrale tekniske vandværksfunktioner	Primært teknisk interesse men del af den kulturhistoriske helhed	Primært teknisk interesse men del af den kulturhistoriske helhed	Primært teknisk interesse men del af den kulturhistoriske helhed

Teknikhistorisk værdi	Middel	Lav		
Teknikhistorisk begrundelse	Nyeste udvikling i slambundfældning, og kun udledning af overskudsvand til slambassin	Direkte udløb af terrænvand.		
Arkitektonisk værdi	Ikke vurderet			
Arkitektonisk begrundelse				
Samlet vurdering	Høj	Lav		
Note

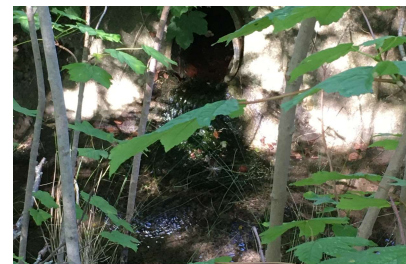
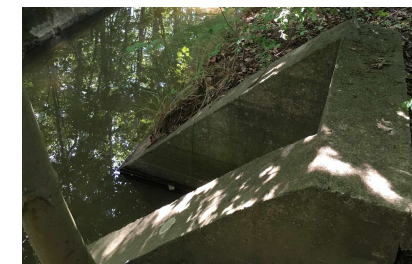
Tegn ID	95	113	109	106
Element placering	Thorsbro Vandværk	Thorsbro Vandværk	Thorsbro Vandværk	Thorsbro Vandværk
Element betegnelse	Genbrugsanlæg for filterskyllevand, tank	Slamledning ml. Slambassin og Slambed	Udløb-dræn-maskinhus	Udløb-skylleledning
Funktionsperiode	1985-2022	1924-	1909-	1909-2022
Status 2021	Nedrevet	Inaktiv	Aktiv	Aktiv
Læsbar 2021	Nej	Nej	Ja	Ja
Funktionsniveau 1	Vandbehandling	Vandbehandling	Vandbehandling	Vandbehandling
Funktionsniveau 2	Udledning	Udledning	Udledning	Udledning
Funktionsniveau 3	Tank genbrugsanlæg	Slamledning	Dræn	Skylleledning
Historisk anvendelse	Tank ifm. genbrug af filterskyllevand.	Regnvandsafledning fra slambed til Slambassin for udfældning af slam	Udløb i Lille Vejleå fra drænen omkring Maskinhus	Udløb i å fra skyllebrønd
Kulturhistorisk værdi	Lav	Middel	Lav	Høj
Kulturhistorisk begrundelse	Primært teknisk interesse men del af den kulturhistoriske helhed	Primært teknisk interesse men del af den kulturhistoriske helhed	Primært teknisk interesse men del af den kulturhistoriske helhed	Vigtigt vidnesbyrd om vandindvindings store indvirkning på landskabet og dets udnyttelse

Teknikhistorisk værdi		Lav	Høj	Lav
Teknikhistorisk begrundelse		Regnvandsrensning fra slambed	Sikre dræning omkring Maskinbygning fra 1909	Udløb fra skyllebrønde til Lille-Vejleå
Arkitektonisk værdi				
Arkitektonisk begrundelse				
Samlet vurdering		Middel	Høj	Høj
Note

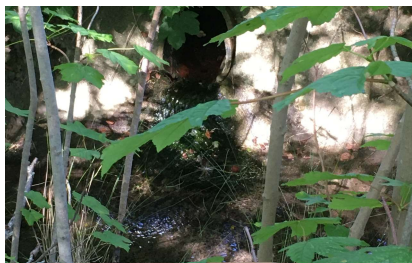
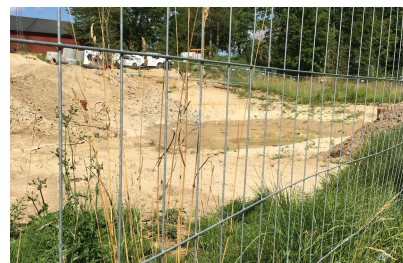
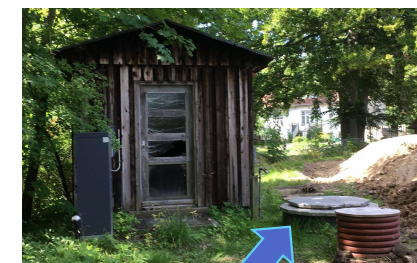
<b>Tegn ID</b>	<b>107</b>	<b>112</b>	<b>74</b>	<b>56</b>
Element placering	Thorsbro Vandværk	Thorsbro Vandværk	Thorsbro Vandværk	Thorsbro Vandværk
Element betegnelse	Udløb-drænvand	Skyllebrønde (flere)	Nyt vandværk 2023. Nyt regnvandsbassin	Kloakpumpenlæg for Ishøj Kommune
Funktionsperiode	1909-	1909-	2023-	1985-
Status 2021	Aktiv	Aktiv	Under opførelse	Aktiv
Læsbar 2021	Ja	Ja	Ja	Ja
Funktionsniveau 1	Vandbehandling	Vandbehandling	Vandbehandling	Vandbehandling
Funktionsniveau 2	Udledning	Udledning	Udledning	Udledning
Funktionsniveau 3	Dræn	Skyllebrønde	Regnvand	Kloakpumpenlæg
Historisk anvendelse	Udløb i Lille Vejleå fra dræn i terræn	Brønde med adgang til vandledninger. Anvendes ved udskyldning/rensning af ledninger.	-	Spildevand pumpes til Ishøj Kommunes renseanlæg (erstatte udløb i Lille Vejleå.)
Kulturhistorisk værdi	Lav	Høj	Lav	Middel
Kulturhistorisk begrundelse	Primært teknisk interesse men del af den kulturhistoriske helhed	Vigtigt vidnesbyrd om vandindvindingens store indvirkning på landskabet og dets udnyttelse	Vidnesbyrd om de centrale tekniske vandværksfunktioner	Vidnesbyrd om de centrale tekniske vandværksfunktioner

Teknikhistorisk værdi	Lav	Lav	Lav	Middel
Teknikhistorisk begrundelse	Direkte udløb af drænvand	Brønde hvori skyllevand fra enten skulledning eller filterskyldning modtog vandet og leder det til Slambassin eller udløb i Lille-Vejleå	Forsinkelsesbassin for regnvand, før udledning til Lille-Vejleå	Udledning til Lille-Vejleå af spildevand standses, og spildevand pumpes til Ishøj kommunes renseanlæg.
Arkitektonisk værdi				0 Lav
Arkitektonisk begrundelse				0
Samlet vurdering	Lav	Lav	Lav	Middel
Note

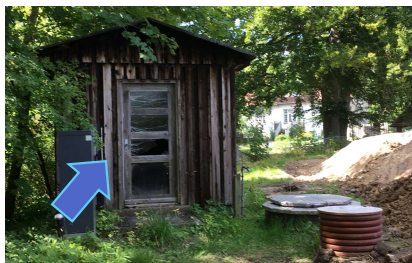
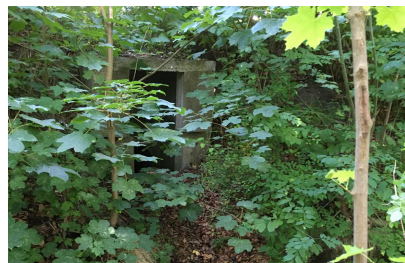
Tegn ID	11	105
Element placering	Thorsbro Vandværk	Thorsbro Vandværk
Element betegnelse	<b>Spildevandsrens anlæg</b>	<b>Udløb-udblæsningsledning-maskinhus</b>
Funktionsperiode	1924-1985	1909-1984
Status 2021	Nedlagt	Nedlagt
Læsbar 2021	Ja	Ja
Funktionsniveau 1	Vandbehandling	Vandbehandling
Funktionsniveau 2	Udledning	Udledning
Funktionsniveau 3	Kloak	Udblæsning dieselmaskiner
Historisk anvendelse	Spildevandsanlæg der renser kloakvand fra toiletter, bad og køkkener før udløb i Lille Vejleå.	Udløb fra Maskinhusets udblæsningsledning.
Kulturhistorisk værdi	Høj	Middel
Kulturhistorisk begrundelse	Vidnesbyrd om de centrale tekniske vandværksfunktioner	Vidnesbyrd om de centrale tekniske vandværksfunktioner
Teknikhistorisk værdi	Middel	Middel
Teknikhistorisk begrundelse	Spildevands renses før udføring i Lille-Vejleå	Kølevandsudblæsning fra dieselmaskiner.
Arkitektonisk værdi	Lav	
Arkitektonisk begrundelse	Jævnt, men velproportioneret og fint detaljeret lille bræddeskur. Ikke vedligeholdt.

Samlet vurdering	Middel	Middel
Note

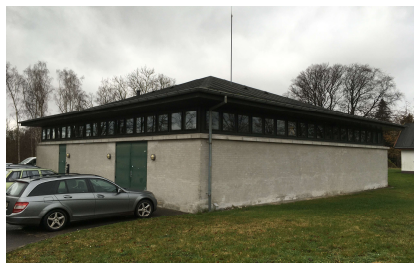
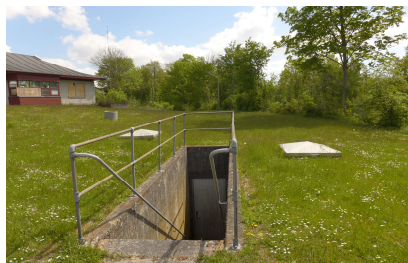
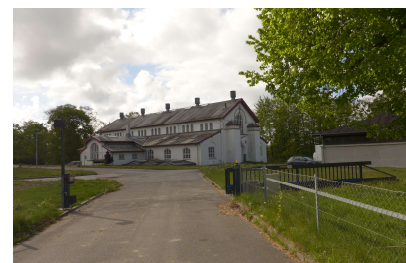
<b>Tegn ID</b>	5	113	1	67
<b>Element placering</b>	Thorsbro Vandværk	Thorsbro Vandværk	Thorsbro Vandværk	Thorsbro Vandværk
<b>Element betegnelse</b>	<b>Maskinbygningen fra 1986</b>	<b>Målerbygværk til måler I og II</b>	<b>Maskinhuset fra 1909</b>	<b>Måler I (NØ for maskinhus, på Trykledning I)</b>
<b>Funktionsperiode</b>	1985-2022	1909-2022	1909-2022	1909-2022
<b>Status 2021</b>	Aktiv	Aktiv	Aktiv - Fredet	Aktiv
<b>Læsbar 2021</b>	Ja	Ja	Ja	Ja
<b>Funktionsniveau 1</b>	Vandbehandling	Vandbehandling	Vandbehandling	Vandbehandling
<b>Funktionsniveau 2</b>	Distribution	Distribution	Distribution	Distribution
<b>Funktionsniveau 3</b>	El drævet pumper	Vandmåling	Dieseldrævet pumper	Vandmåling
<b>Historisk anvendelse</b>	Thorsbro Vandværk overgik, som det næstsidste i HOFOR, fra dieseldrift til eldrift ved etablering af elpumper der pumpede rent vand til København via trykledning I og II.	Underjordisk bygværk for Måler I og Måler II	Maskinhuset 1909 var Kbh' vandforsynings første dieseldræve pumpehus, fungerer som en stor pumpestation. I Børndkælder pumpes råvand fra samlebrønd til rentvandsreservoir, og i Maskinhal pumpes rentvand ind til København i trykledning I og II.	Måler afgangsvandet fra Thorsbor Vandværk til København, i ledning I og II.

<b>Kulturhistorisk værdi</b>	Høj	Høj	Høj	Lav
<b>Kulturhistorisk begrundelse</b>	Vigtigt vidnesbyrd om de centrale tekniske vandværksfunktioner	Vigtigt vidnesbyrd om de centrale tekniske vandværksfunktioner	Vigtigt vidnesbyrd om de centrale tekniske vandværksfunktioner	Primært teknisk interesse men del af den kulturhistoriske helhed
<b>Teknikhistorisk værdi</b>	Høj	Høj	Høj	Middel
<b>Teknikhistorisk begrundelse</b>	Teknisk udvikling af pumpeinstallationer og forsyning el og oliedrævet nødgeneratoranlæg.	Stort målerbygværk, med vandmålere til måling af mængde af rent drikkevand til København, blev sammenlignet med den modtagne vandmængde, for opsporing af lekkager på trykledning I hhv II	Teknisk udviklingshistorie er synlig og kan formidles let.	Måling af rentvands mængden i Trykledning I og II
<b>Arkitektonisk værdi</b>	Middel	Middel	Høj	Middel
<b>Arkitektonisk begrundelse</b>	Særpræget enetages (med dyb kælder) gråberappet, murstensbygning med et gennemgående vinduesbånd under tag og pagodetag (listebeklædt pap). Dybt tagudhæng, der skærmer for solindfald. Grønne vinduer og døre.	Insitustøbt betonedgangstrappe, der ligger næsten skult i terræn. Originalt med fin patineret af beton. Ingen betonskader. Nye stålråsk rækværk.	Karakterfuldt grundmuret hus i nationalromantisk stil, der både arkitektonisk og funktionelt udgør hjertet i vandværksanlægget. Fremstår som opført 1909, dog er inventar løbende moderniseret. Rigt detaljeret, Håndværk og materialer i høj kvalitet.

<b>Samlet vurdering</b>	Høj	Høj	Høj	Middel
<b>Note</b>			Fredet, Thorsbro værket fuldført og indgik i den daglige drift fra d. 22 november 1909

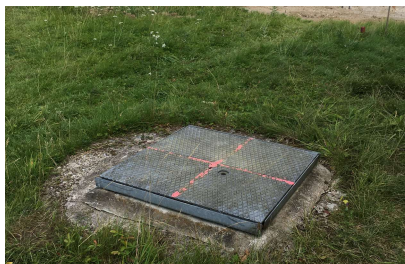
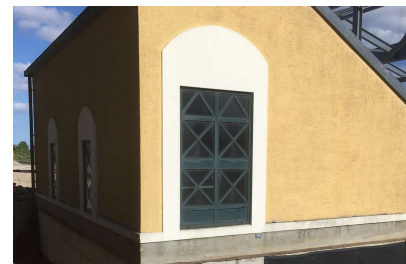
<b>Tegn ID</b>	<b>68</b>	<b>112</b>	<b>26</b>	<b>63</b>
Element placering	Thorsbro Vandværk	Thorsbro Vandværk	Thorsbro Vandværk	Thorsbro Vandværk
Element betegnelse	Måler II (NØ for maskinhus., på Trykledning II)	Brøndskydeventlig-ledning-I-II	HTK trykforøgerbygningen	Målerbygværk levering til Torslunde, Ishøj kommune
Funktionsperiode	1909-2022	1909-	1985-	1949-2022
Status 2021	Aktiv	Aktiv	Aktiv	Nedrevet
Læsbar 2021	Ja	Ja	Ja	Nej
Funktionsniveau 1	Vandbehandling	Vandbehandling	Vandbehandling	Vandbehandling
Funktionsniveau 2	Distribution	Distribution	Distribution	Distribution
Funktionsniveau 3	Vandmåling	Ventiler	Trykforøger	Vandmåling
Historisk anvendelse	Måler afgangsvandet fra Thorsbor Vandværk til københavn, i ledning II	Ventil til at åbne/lukke for Trykledning I og II	Bygning med trykforøgeranlæg.	Måler afgangsvandet fra Thorsbor Vandværk til københavn, i ledning II
Kulturhistorisk værdi	Lav	Lav	Middel

Kulturhistorisk begrundelse	Primært teknisk interesse men del af den kulturhistoriske helhed	Primært teknisk interesse men del af den kulturhistoriske helhed	Vidnesbyrd om omfanget af vandindvindingen	
Teknikhistorisk værdi	Middel	Middel	Middel	
Teknikhistorisk begrundelse	Måling af rentvands mængden i Trykledning	Store skydeventiler.	Trykforøgeranlæg til forsyning af Høje tåstrup, vidner om høje bygninger og/eller stort ledningstap til tapsteder i Kommunen.	
Arkitektonisk værdi			Lav	
Arkitektonisk begrundelse			Lille, retro-klassisisk skur. Assymetrisk, gulputset med hvide indramninger omkring døre.	
Samlet vurdering	Middel	Middel	Middel	
Note

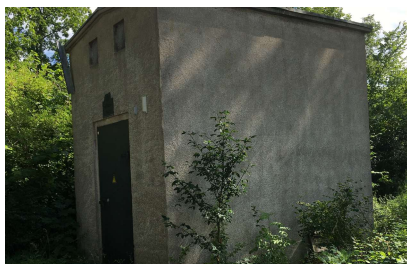
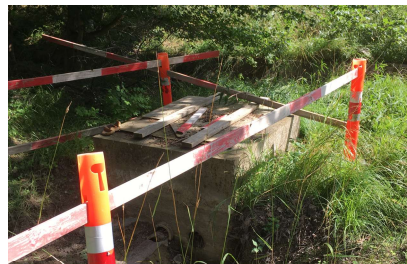
Tegn ID	15	111	107	66
Element placering	Thorsbro Vandværk	Thorsbro Vandværk	Thorsbro Vandværk	Thorsbro Vandværk
Element betegnelse	<b>Transformerbbygning v Maskinhus</b>	<b>Udløb-olieudskiller</b>	<b>Oliebeholder under jord ved Samlebrønden</b>	<b>Aftapningsplads for oliebilere</b>
Funktionsperiode	1940-	1909-1984	1909-	1909-1985
Status 2021	Aktiv	Inaktiv	Aktiv	Nedlagt
Læsbar 2021	Ja	Ja	Nej	Nej
Funktionsniveau 1	Vandbehandling	Vandbehandling	Vandbehandling	Vandbehandling
Funktionsniveau 2	Energiforsyning	Energiforsyning	Energiforsyning	Energiforsyning
Funktionsniveau 3	El	Olie	Olie	Olie
Historisk anvendelse	Transformerstation som har sikret vekselstrøms el forsyning til Thorsbro Vandværk.	Udløb fra olieudskiller i Lille Vejleå. Opsamlede regnvand og oliespild omkring de store gamle oliebeholdere.	Oliebeholder for dieselmaskiner i Maskinhuset	Oliebilers aftapningsplads til oliebeholdere.
Kulturhistorisk værdi	Høj	Høj

Kulturhistorisk begrundelse	Vigtigt vidnesbyrd om de centrale tekniske vandværksfunktioner	Vigtigt vidnesbyrd om de centrale tekniske vandværksfunktioner		
Teknikhistorisk værdi	Høj	Middel		
Teknikhistorisk begrundelse	400 kVA transformerstation der leverede vekselstrøm til Maskinhuset. Dette gav mulighed for etablering af regulerbare vekselstrømspumper.	Olieudskiller sikrede at det kun var rent regnvand fra olieanlægget der blev ført til Lille- Vejleå		
Arkitektonisk værdi	Høj			
Arkitektonisk begrundelse	Stilfærdig men skarp og præcis gullig-gråpudset lille murstensbygning. Næsten fladt tag med elegant tynd tagkant.			
Samlet vurdering	Høj	Høj		
Note	Markere overgang fra olie og jævnstrøms dræve pumper til de første vekselstrøms pumper (i Brøndkælder) på Thorsbro Vandværk.	Sidste synlig rest af Olieanlæg som forsynede dieselmaskinerne og drev pumperne på Thorsbro Vandværk.

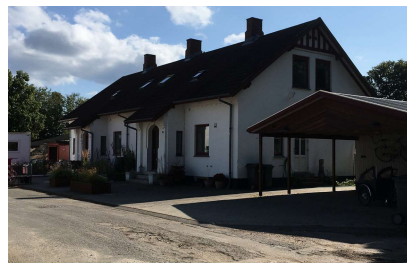
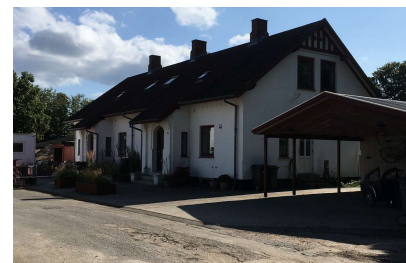
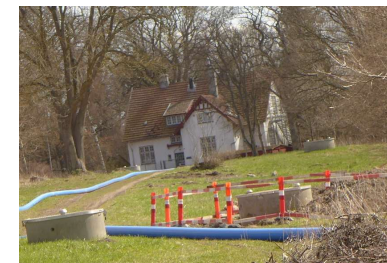
Tegn ID	2	3	4	17
Element placering	Thorsbro Vandværk	Thorsbro Vandværk	Thorsbro Vandværk	Thorsbro Vandværk
Element betegnelse	Anden- og brøndmesterboligen (Bolig B, 1), havehus	Anden- og brøndmesterboligen (Bolig B, 2)	Anden- og brøndmesterboligen (Bolig B, 3)	Førstemesterboligen (Bolig A, 1)
Funktionsperiode	1909-	1909-	1909-	1909-
Status 2021	Frasolgt	Frasolgt	Frasolgt	Frasolgt
Læsbar 2021	Ja	Ja	Ja	Ja
Funktionsniveau 1	Vandbehandling	Vandbehandling	Vandbehandling	Vandbehandling
Funktionsniveau 2	Tjenesteboliger	Tjenesteboliger	Tjenesteboliger	Tjenesteboliger
Funktionsniveau 3	Bolig	Bolig	Bolig	Bolig
Historisk anvendelse	Bolig for personale	Bolig for personale	Bolig for personale	Førstemesterbolig
Kulturhistorisk værdi	Høj	Høj	Høj	Høj
Kulturhistorisk begrundelse	Vigtigt vidnesbyrd om personalets stilling og funktioner som del af vandværket som en funktionel helhed samt områdets omstilling	Vigtigt vidnesbyrd om personalets stilling og funktioner som del af vandværket som en funktionel helhed samt områdets omstilling	Vigtigt vidnesbyrd om personalets stilling og funktioner som del af vandværket som en funktionel helhed samt områdets omstilling	Vigtigt vidnesbyrd om personalets stilling og funktioner som del af vandværket som en funktionel helhed samt områdets omstilling

Teknikhistorisk værdi				
Teknikhistorisk begrundelse				
Arkitektonisk værdi	Ikke vurderet	Middel	Middel	Høj
Arkitektonisk begrundelse		Karakterfuldt hvidpudset dobbelthus i nationalromantisk stil (bl.a. kamapper, udskæringer i træværk). Tydelig arkitektonisk sammenhæng med maskinbygningen. Bortset fra vinduer og døre har huset i det ydre bevaret ensartethed med nabo	Karakterfuldt hvidpudset dobbelthus i nationalromantisk stil (bl.a. kamapper, udskæringer i træværk, veranda). Tydelig arkitektonisk sammenhæng med maskinbygningen. Bortset fra vinduer og døre har huset i det ydre bevaret ensartethed med	Herskabsvilla i nationalromantisk stil. Rigt detaljeret og tydelig arkitektonisk sammenhæng med maskinhus. Tidligere romantisk haveanlæg mod syd. Indgang ud mod offentlig vej. Fra haven har der været en sti direkte til maskinhuset. Original
Samlet vurdering	Høj	Høj	Høj	Høj
Note			0

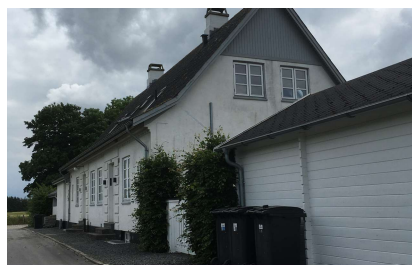
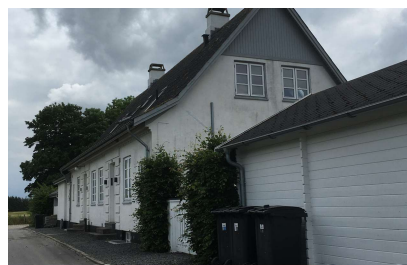
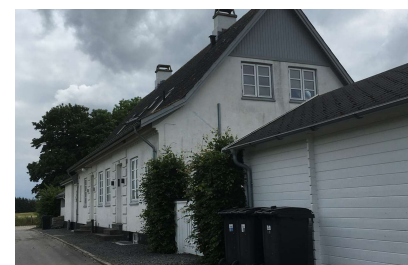
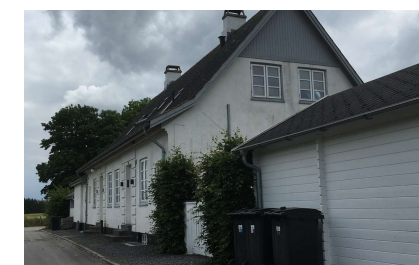
Tegn ID	37	41	101	102
Element placering	Thorsbro Vandværk	Thorsbro Vandværk	Thorsbro Vandværk	Thorsbro Vandværk
Element betegnelse	Maskinmester og monterboliger (Frederiksberg), 5	Maskinmester og monterboliger (Frederiksberg), 7	Maskinmester og monterboliger (Frederiksberg), 9	Maskinmester og monterboliger (Frederiksberg), 10
Funktionsperiode	1909-	1909-	1909-	1909-
Status 2021	Frasolgt	Frasolgt	Frasolgt	Frasolgt
Læsbar 2021	Ja	Ja	Ja	Ja
Funktionsniveau 1	Vandbehandling	Vandbehandling	Vandbehandling	Vandbehandling
Funktionsniveau 2	Tjenesteboliger	Tjenesteboliger	Tjenesteboliger	Tjenesteboliger
Funktionsniveau 3	Bolig	Bolig	Bolig	Bolig
Historisk anvendelse	Bolig for personale	Bolig for personale	Bolig for personale	Bolig for personale
Kulturhistorisk værdi	Høj	Høj	Høj	Høj
Kulturhistorisk begrundelse	Vigtigt vidnesbyrd om personalets stilling og funktioner som del af vandværket som en funktionel helhed samt områdets omstilling	Vigtigt vidnesbyrd om personalets stilling og funktioner som del af vandværket som en funktionel helhed samt områdets omstilling	Vigtigt vidnesbyrd om personalets stilling og funktioner som del af vandværket som en funktionel helhed samt områdets omstilling	Vigtigt vidnesbyrd om personalets stilling og funktioner som del af vandværket som en funktionel helhed samt områdets omstilling

Teknikhistorisk værdi				
Teknikhistorisk begrundelse				
Arkitektonisk værdi	Middel	Middel	Middel	Middel
Arkitektonisk begrundelse	Stilfærdigt muret dobbelthus . Originalt facade, men i øvrigt kraftigt moderniseret (tag, vinduer, døre). Kvaderpuds omkring gadedøre adskiller huset fra almindelige landhuse. De fire huse inkl. ændringer (tag, vinduer, facadebehandling) fremstår ens	Stilfærdigt muret dobbelthus . Originalt facade, men i øvrigt kraftigt moderniseret (tag, vinduer, døre). Kvaderpuds omkring gadedøre adskiller huset fra almindelige landhuse. De fire huse inkl. ændringer (tag, vinduer, facadebehandling) fremstår ens	Stilfærdigt muret dobbelthus . Originalt facade, men i øvrigt kraftigt moderniseret (tag, vinduer, døre). Kvaderpuds omkring gadedøre adskiller huset fra almindelige landhuse. De fire huse inkl. ændringer (tag, vinduer, facadebehandling) fremstår ens	Stilfærdigt muret dobbelthus . Originalt facade, men i øvrigt kraftigt moderniseret (tag, vinduer, døre). Kvaderpuds omkring gadedøre adskiller huset fra almindelige landhuse. De fire huse inkl. ændringer (tag, vinduer, facadebehandling) fremstår ens
